# Besiktningsprotokoll

## Anticimex Ombesiktning

| Fastighetsbeteckning:<br>Taggen 2 | |

| Besiktningsdatum:<br>2023-04-27 | Protokollnummer:<br>67572947 |

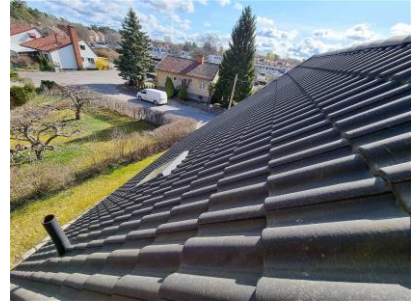
Inget att notera.

Taket är besiktigt från taklucka och mark.

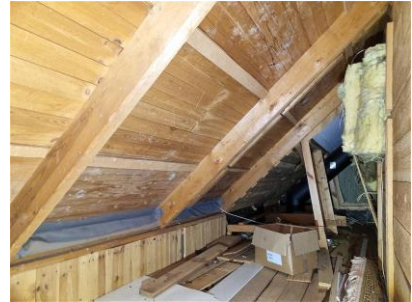
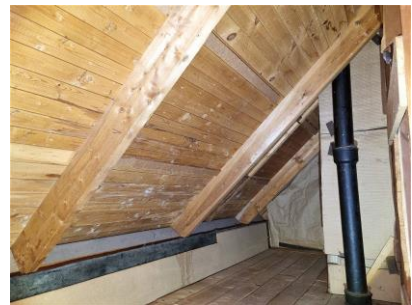
Inget att notera.

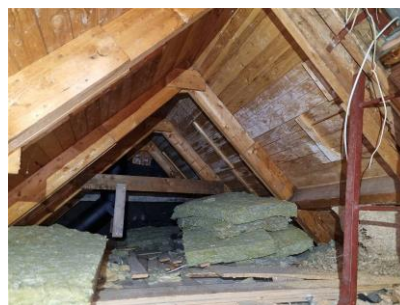
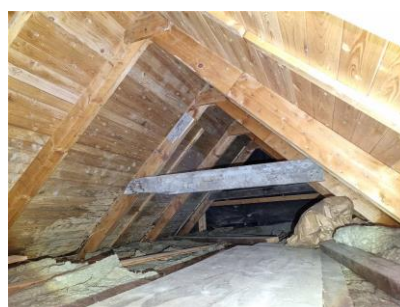
Inget att notera.

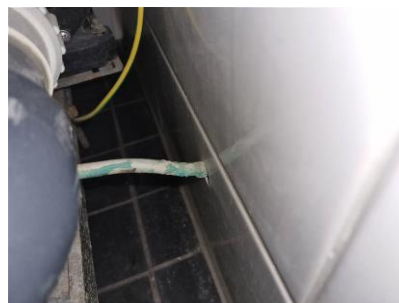
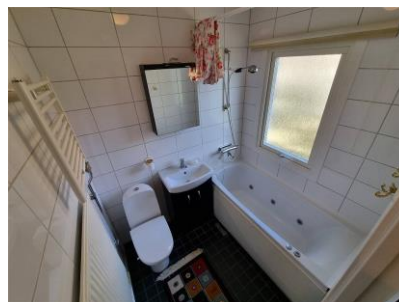
Rör genomföring finns i vägg för el till bad och i golv för vatten och värme.

Rör genomföringar i vägg och golvet medför en ökad risk för att vatten tränger ner i omkringliggande konstruktioner och orsakar fuktskador.

Tätskikt är felmonterat i golvbrunnen.

När tätskikt är felmonterat i golvbrunnen innebär det risk för fuktskador. Vatten kan tränga ner i omkringliggande konstruktioner med fuktrelaterade skador som följd. '

Fönster är olämpligt placerat.

Fönstrets placering i våtutrymmet utgör en risk för fuktskador i fönster- och väggkonstruktionen.

För att minska risken för fuktskador på fönster och väggkonstruktion rekommenderas att man skyddar fönstret mot vattenbegjutning.
