Besiktningssprotokoll

Anticimex Försäkringsbesiktning i samarbete med Fastighetsbyrån

Fastighetsbeteckning: Mosserud 1:12	
Fastighetsadress: Mosserud 1	
Postnummer: 688 91	Ort: Storfors

Besiktningdatum: 2023-03-21	Protokollnummer: 67479250
Temperatur: -2 °C	Väderlek: Mulet
Tekniker: Jesper Gullberg	
E-post: Jesper.Gullberg@anticimex.se	
Kontor: Karlstad	
Närvarande: Fastighetsägare

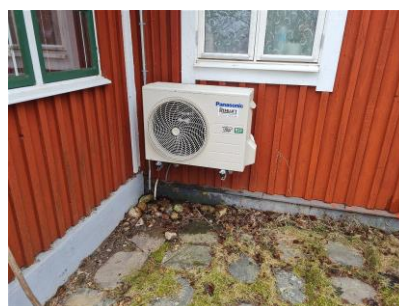
Kondensvatten från luftvärmepumpens utedel leds inte bort från husgrunden.

Detta medför ökad risk för att vatten tränger in i anslutande konstruktioner, vilket i sin tur kan leda till fuktrelaterade skador. Observera att besiktning av byggnadens värmesystem eller värmepumpen inte har ingått i uppdraget.

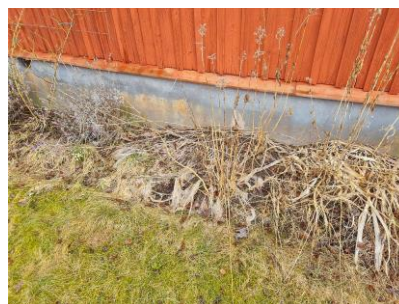
Växter finns i anslutning till grundmur.

När det finns rabatter och växter nära grundmuren finns risk att fukt stannar kvar i väggarna. Detta kan i sin tur orsaka invändiga fuktskador. Växternas rötter kan också skada grundmuren och sätta dräneringsledningen ur funktion.

Området närmast huset rekommenderas att vara fritt från växtlighet.

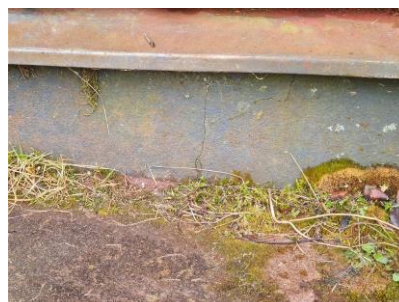
Sprickor finns i sockel.

Dessa bedöms inte ha lett till bakomliggande skador.

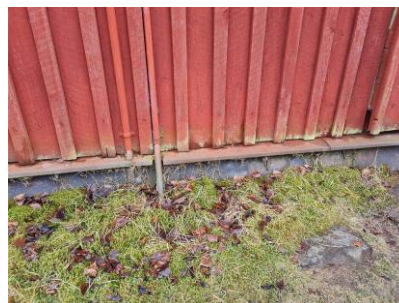
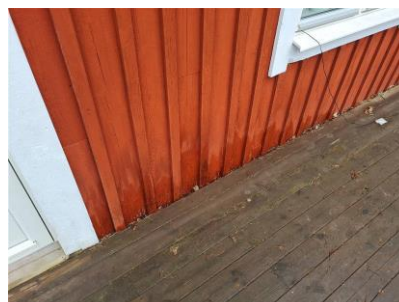
Fasadpanelen/vindskivor/trädetaljer är i behov av målning/underhåll. Färgsläpp, rötskador samt torrsprickor förekommer. Vatten stänker upp från altangolv på fasadpanelen, se även foto.

Fasadbeklädnad och träkonstruktioner där målningsbehov finns riskerar att få fukt- och rötskador på grund av sämre vattenavvisande förmåga. För att öka livslängden på fasadbeklädnaden rekommenderas målning och underhåll. I samband med ommålning rekommenderas att de rötskadade panelbrädorna byts ut.

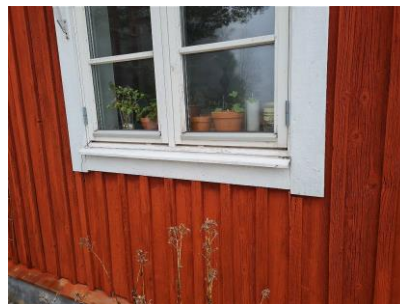
Vissa fönster/trädetaljer är i behov av målning/underhåll, färgsläpp förekommer.

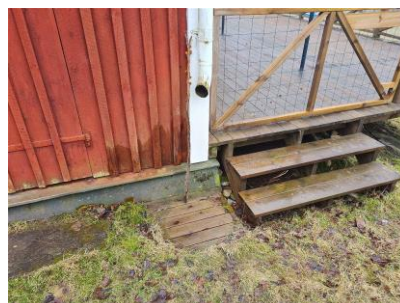
Stuprören är inte anslutna till markledning.

Stuprör som inte är anslutet till markledning kan medföra en ökad fuktbelastning på grundmur/sockel som i sin tur kan leda till fuktrelaterade skador.

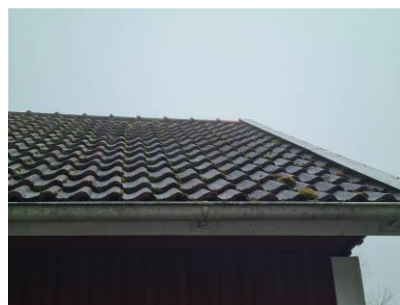
Mosspåväxt finns på takpannor.

Mossa som växer på taket kan leda till att taktäckningen har ett minskat motstånd mot vatteninträngning. Detta i sin tur kan leda till fuktskador på träläkt och takkonstruktionen vilket kan resultera i mikrobiella skador (angrepp av mikroorganismer).

För att öka livslängden på taket rekommenderas att mossan tas bort från takpannorna.

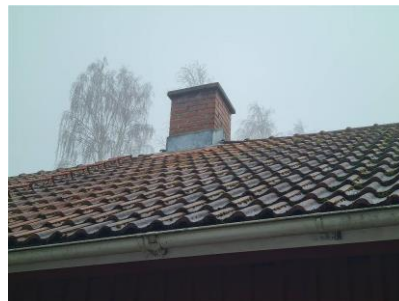
Delar av plåtbeslag/plåtdetaljer på yttertaket bedöms vara äldre, ej utbytt i samband med takbytet. Se även muntliga upplysningar angående detta. Dessa noteringar kan medföra fuktrelaterade skador i omkringliggande konstruktioner.

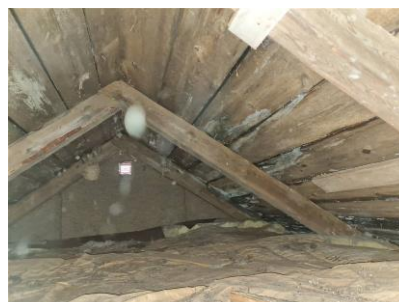
Vinden är inspekterad från luckan då luckan/utrymmet är trångt. Fuktbläckor/mikrobiell påväxt noterades på underlagstaket på vinden ovan sovrum 2. Förhöjda fuktvärden uppmättes i underlagstak.

Fuktkvoter uppmättes i underlagstak till 19%. Det finns risk för mikrobiell tillväxt om den relativa fuktigheten (RF) i den omgivande luften är över 75%. I furuvirke motsvarar det en fuktkvot (FK) på 17%.

För att utreda orsak till och omfattning av ovanstående noteringar rekommenderas att en fördjupad undersökning utförs.

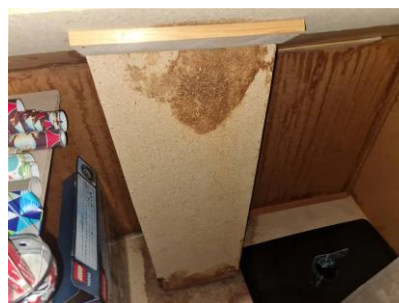
Fläckar/missfärgningar förekommer på väggar och golv, se foto. Inga förhöjda fuktindikationer uppmättes. Se även muntliga upplysningar angående yttertak.

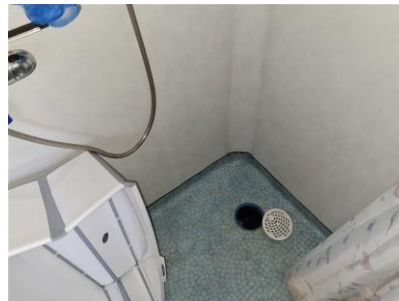
Våtutrymmet har äldre yt-/tätskikt. Äldre gjutjärnsbrunn noterades i utrymmet som ej är utbytt i samband med renovering. Mattsläpp förekommer på golv runt om golvbrunnen.

Eftersom funktionen, som innebär att ytskiktet/tätskiktet ska vara vattentätt, kan vara nedsatt finns en ökad risk att vatten tränger igenom ytskiktet/tätskiktet med vattenskador i omkringliggande konstruktioner som följd.

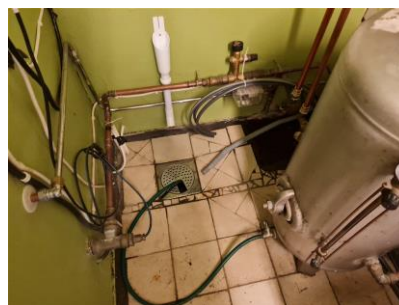
Våtutrymmet har äldre yt-/tätskikt. Äldre gjutjärnsbrunn noterades i utrymmet.

Eftersom funktionen, som innebär att ytskiktet/tätskiktet ska vara vattentätt, kan vara nedsatt finns en ökad risk att vatten tränger igenom ytskiktet/tätskiktet med vattensador i omkringliggande konstruktioner som följd.

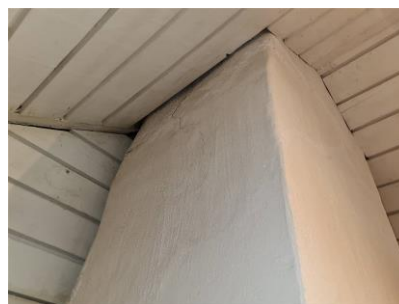
Sprickor förekommer i puts på murstock, se foto. Bedöms som mindre brister.

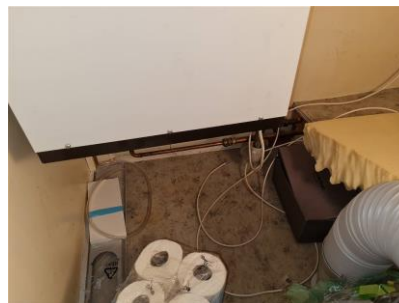
Mattan på golvet är ej uppvisken på vägg, otätheter förekommer i golvbeklädnaden. Golvbrunn finns ej i utrymmet. Risk finns för fuktskador vid eventuellt läckage.
