Silversmeden 1

Västra Långgatan 30 A &amp; B

| Besiktningsdatum | 2023-03-29 |
| Besiktningsföretag | OBM Byggnadsmiljö AB |

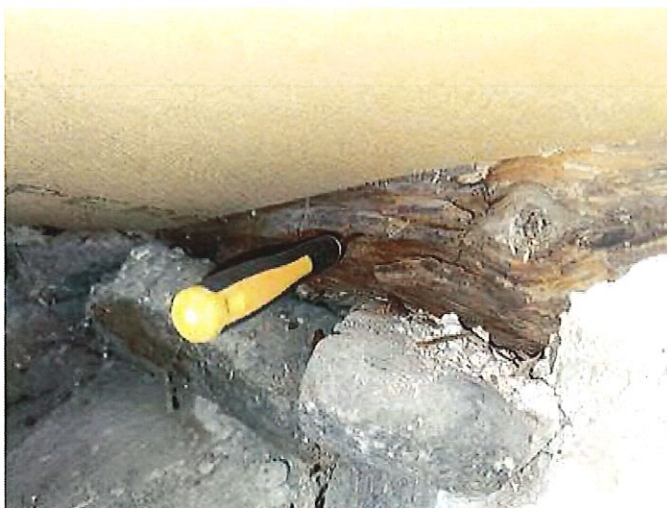
| Besiktningsresultat | | | | | |
|---|---|---|---|---|---|
| Torpargrund | | X | | | - Endast del av utrymmet är besiktningsbar (utgrävd del).<br>- Grundens utformning betecknas som en riskkonstruktion, se därför kommentar/ riskanalys på nästa sida.<br>- Rötskadad syll noterades, omfattning bör kontrolleras. Se bild |

Rötskadad syll noterades

Vid fuktkvotskontroll i blindbotten blev värdet ca 15 %fk. Det kritiska gränsvärdet för mikrobiell tillväxt brukar anges till ca 15-17% fuktkvot (FK). Rötskadad syll noterades omfattning bör kontrolleras vidare.

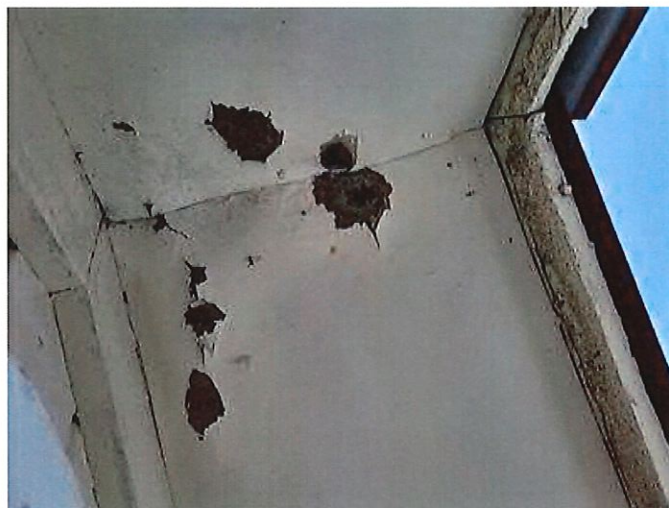
| Besiktningsresultat | | | | | |
|---|---|---|---|---|---|
| Tak | | X | | | - Spår från fukt noterades på taksprongets undersida, se bild, Fuktindikering har utförts stickprovsmässigt utan att några förhöjda fuktindikationer erhållits. Bör kontrolleras regelbundet.<br>- Besiktat från takstege. |

Fuktfläckar på taksprong

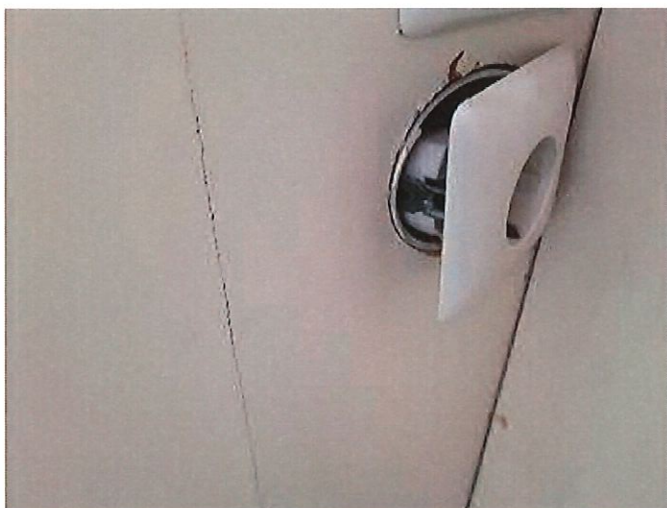
| Besiktningsresultat | | | | | |
|---|---|---|---|---|---|
| Kök | | | X | | - Eluttag är otätt mot vägg (invid kyl/frys). Se bild<br>- Diskmaskinsslangar och vattenrör bör förankras i skåp/vägg. |

Löst eluttag i kök

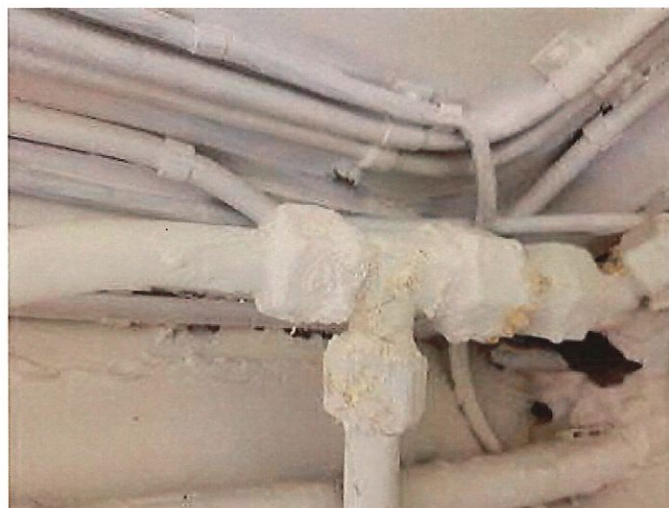
| Besiktningsresultat | | | | | |
|---|---|---|---|---|---|
| Hall | | X | | | Kopplingar har kraftig ärgbildning och bör kontrolleras av fackman. Se bild |

Ärg på vattenrör

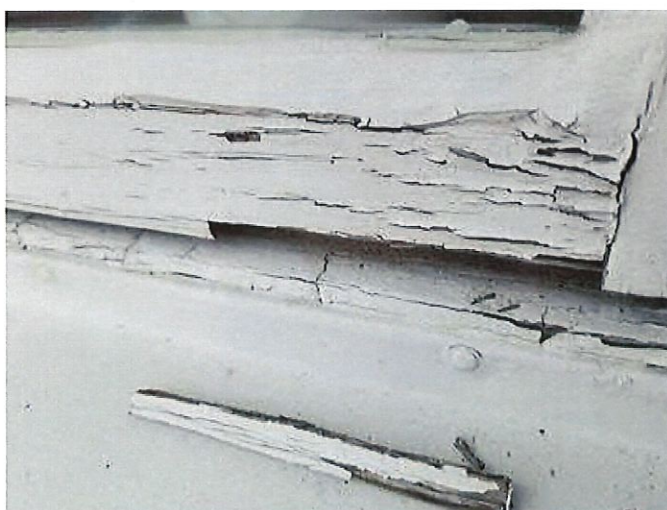
| Besiktningsresultat | | | | | |
|---|---|---|---|---|---|
| Fönster | | | X | | Flera fönster har renovering/underhållsbehov. se bild |

Fönster med renoveringsbehov

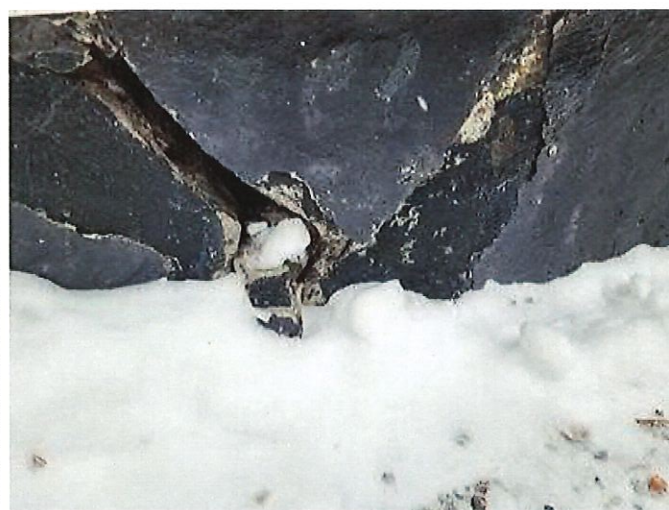
| Besiktningsresultat | | | | | |
|---|---|---|---|---|---|
| Grund | | | X | | Sprickor och putssläpp förekommer på sockeln, vilket bör åtgärdas. Se bild |

Sprickor & putssläpp i grundsockeln

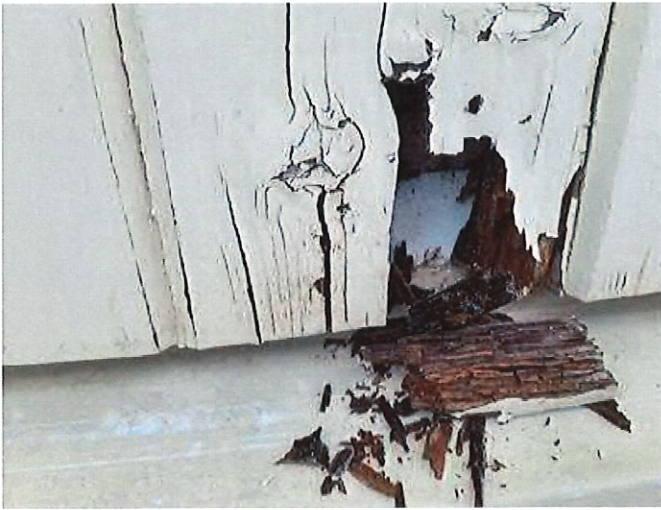
| Besiktningsresultat | | | | | |
|---|---|---|---|---|---|
| Fasad | | | X | | - Fasad har underhållsbehov. (Måla)<br>- Fasadpanelen har rötskador på flera platser, skador i bakomvarande konstruktioner kan inte uteslutas, åtgärdsbehov föreligger. Se bild. |

Rötskadad fasad
