**Fastighetsuppgifter**

Silversmeden 1

Västra Långgatan 30 D

| Besiktningsdatum | 2023-03-29 |

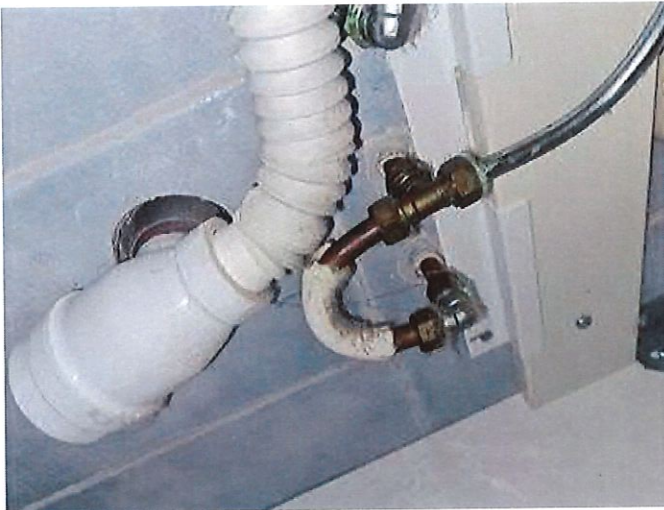
| Besiktningsresultat | | | | | |
|---|---|---|---|---|---|
| Badrum | | X | | | - Otätt runt rör genomföring i vägg under handfat.<br>- Skvallerrör till inbyggd wc-cistern saknas. |

Bad-/duschrom: Otätt runt rör genomföring i vägg under handfat.

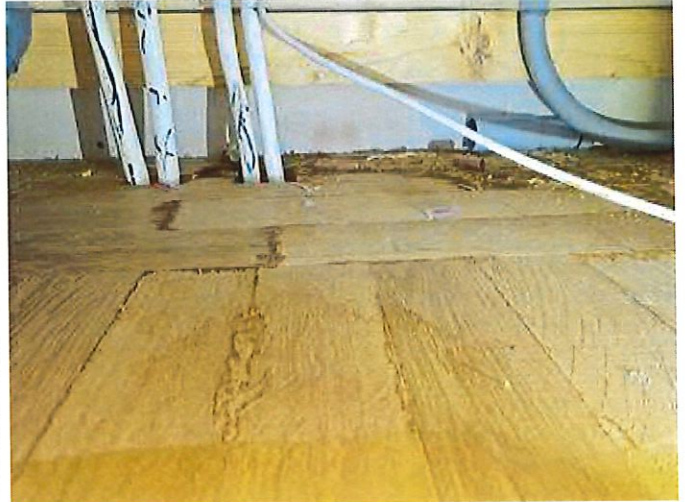
| Besiktningsresultat | | | | | |
|---|---|---|---|---|---|
| Allrum/Kök | | X | | | Sannolikt äldre fuktfläckar noteras under diskbänksskåp. Inga avvikande fuktvärden kunde noteras vid en stickprovsmässig kontroll.<br>- Fuktskydd saknas under kyl/frys. |

Kök: Sannolikt äldre fuktfläckar noteras under diskbänkskåp. Inga avvikande fuktvärden kunde noteras vid en stickprovsmässig kontroll.

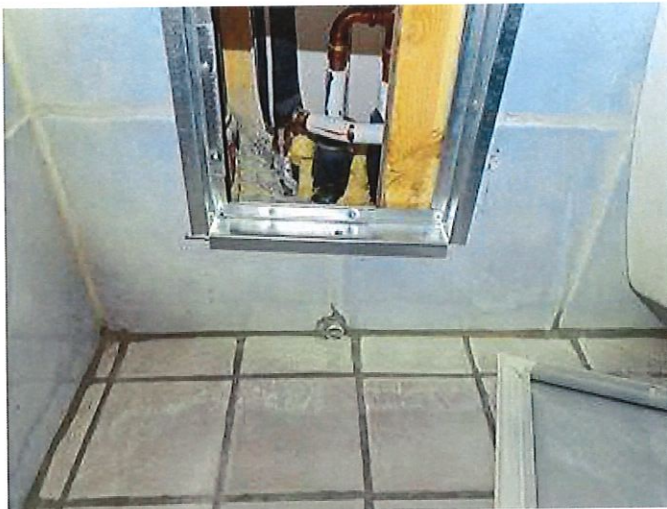
Dusch-/pannrum: Skvallerrör finns i nivå med golv till vatteninstallation i vägg.

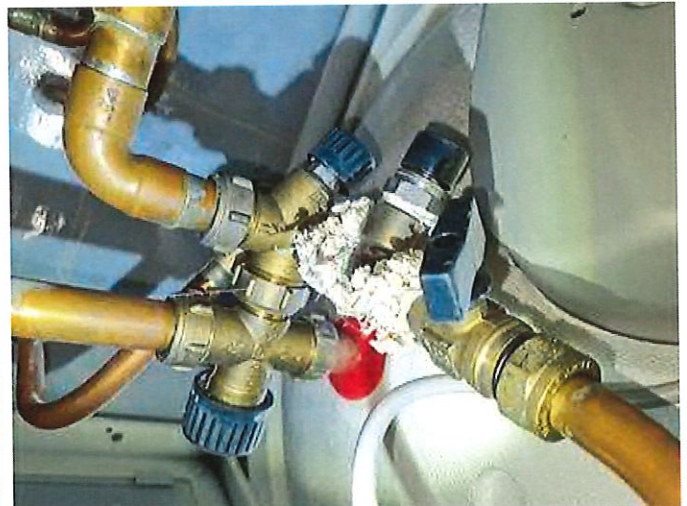
| Besiktningsresultat | | | | | |
|---|---|---|---|---|---|
| | | | X | | - Rost, oxidation m.m noteras på kopplingar/rör. Kontakt med fackman rekommenderas för att fastställa åtgärdsbehov.<br>- Rör genomföringar i golv är ett avsteg från branschrekommendationerna. (Under VVB) |

Dusch-/pannrum: Rost, oxidation m.m noteras på kopplingar/rör. Kontakt med fackman rekommenderas för att fastställa åtgärdsbehov.

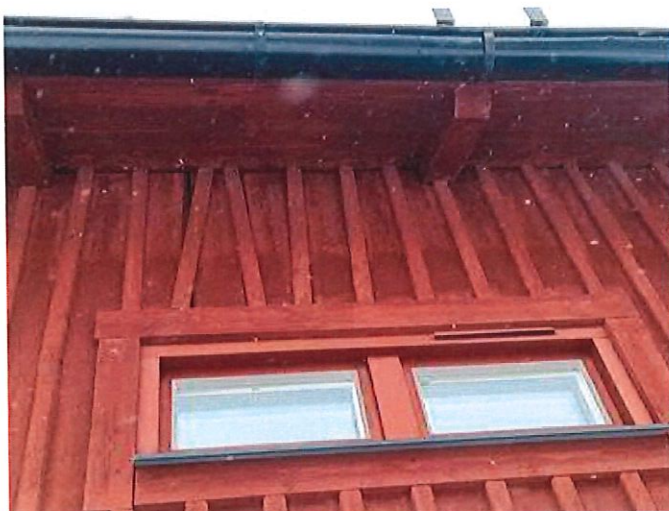
| Besiktningsresultat | | | | | |
|---|---|---|---|---|---|
| Fasad | | | X | | - Underhållsbehov av fasaden föreligger.<br>- Lockpanel bör justeras. |

Fasad: - Lockpanel bör justeras.
