# Besiktningssprotokoll

Anticimex Försäkringsbesiktning i samarbete med Fastighetsbyrån

Fastighetsbeteckning: Bie 2:69	
Fastighetsadress: Bieåsen 5	
Postnummer: 641 96	Ort: Katrineholm

Besiktningdatum: 2023-05-02	Protokollnummer: 67574991
Temperatur: 9 °C	Väderlek: Molnigt
Tekniker: Marcus Eriksson-Boije	
E-post: marcus.eriksson-boije@anticimex.se	
Kontor: Eskilstuna	
Närvarande: Säljare

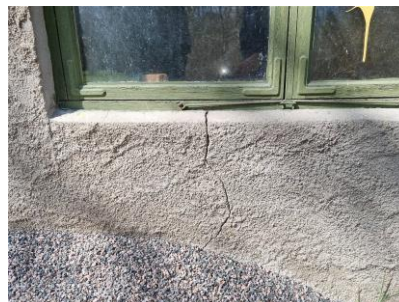
#### Utvändigt / Sockel

Sprickor och putssläpp finns i sockel och armering delvis synlig

Detta kan leda till fukt- och frysskador i konstruktionen.

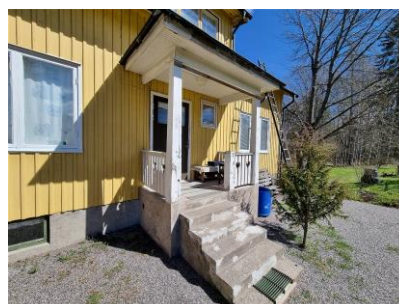
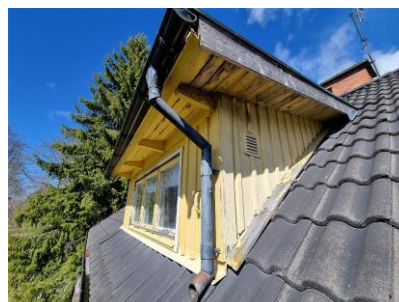
### Utvändigt / Fasad

Fasadpanelen och trädetaljer är i behov av målning/underhåll.

Fasadbeklädnad och träkonstruktioner där målningsbehov finns riskerar att få fukt- och rötskador på grund av sämre vattenavvisande förmåga. För att öka livslängden på fasadbeklädnaden rekommenderas målning och underhåll.

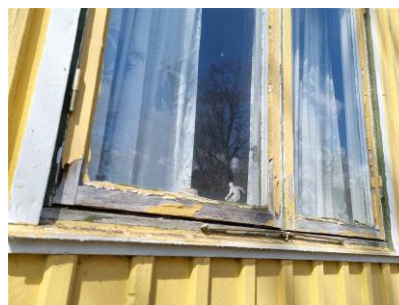
### Utvändigt / Fönster

Fönster är i behov av målning/underhåll.

För att öka livslängden på fönster rekommenderas målning och underhåll.

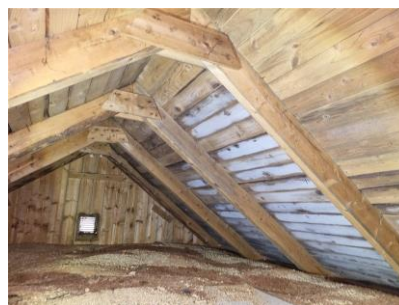
### Utvändigt / Vind

Vid besiktning av vinden noterades mikrobiell påväxt. Detta är ofta ett tecken på att vinden tillförs eller har tillförts fukt inifrån bostaden och att fukttillskotten till vinden kan behöva minskas. Vid besiktningen uppmättes inga förhöjda fuktvärden. Läs mer om detta under notering vind samt i bifogat faktablad.

Vid kontroll av vinden har fuktvärden över kritisk fuktnivå för mikrobiell tillväxt uppmätts, samt finns mikrobiell påväxt på underlagstak. Fuktkvoten i underlagstak/takbjälkar uppmättes till 6 %. Det finns risk för mikrobiell tillväxt om den relativa fuktigheten (RF) i den omgivande luften är över 75 %. I furuvirke motsvarar det en fuktkvot (FK) på 17 %.

Den upptäckta mikrobiella påväxten på underlagstaket är ett tecken på att vinden har tillförts eller tillförs fukt inifrån bostaden. Observera att besiktning av bostadens ventilationssystem inte har ingått i uppdraget.

För att komma tillrätta med detta kan fukttilförseln inifrån bostaden behöva minskas. Det kan göras genom att ventilationen i bostaden förbättras samt att eventuella otätheter i vindsbjälklaget (tak-/väggvinklar, taklucka med mera) tätas. Läs Anticimex faktablad om oppvärmda vindsutrymmen för tips och råd.

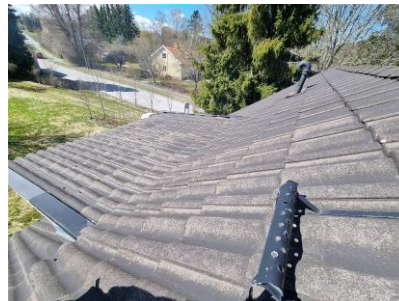
### Utvändigt / Tak

Yttertaket är äldre och låg taklutning förekommer på takkupor.

Takpannor, plåtdetaljer och underlagspapp har enligt vår bedömning en begränsad livslängd. Eftersom husets taktäckning är äldre har det ett minskat motstånd mot vatteninträning. Detta i sin tur kan leda till fuktskador på träläkt och vidare ner i underliggande konstruktioner.

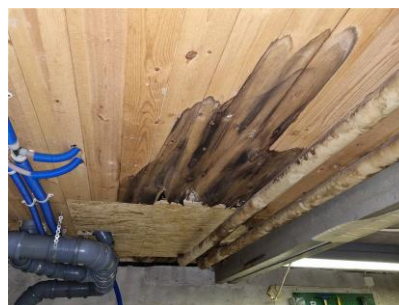
### Källarplan / Garage

Fuktanvisningar finns i innertaket som uppstod vid ett tidigare läckage. Innertaket är helt återställt.

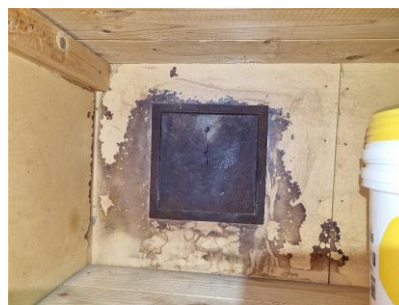
### Entréplan / Skafferi

Fuktläckar finns omkring ventil.

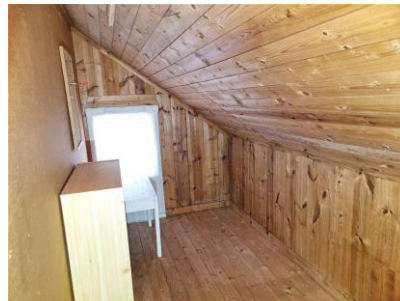
### Övre plan / Sidovindar

Vid kontroll av vinden uppmättes fuktvärden under kritisk fuktnivå för mikrobiell tillväxt och en normal lukt upplevdes. Fuktkvoten i underlagstak/takbjälkar uppmättes till 6 %. Det finns risk för mikrobiell tillväxt om den relativa fuktigheten (RF) i den omgivande luften är över 75 %. I furuvirke motsvarar det en fuktkvot (FK) på 17 %.

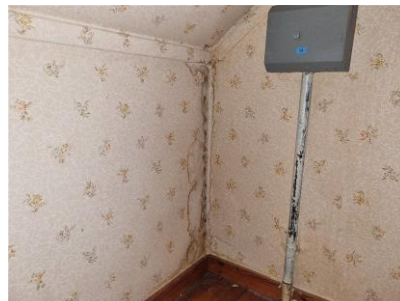
### Övre plan / Klädkammare 2

✎ Fuktbläckor finns som bedöms vara äldre.
