# Besiktningsprotokoll

Anticimex Överlåtelsebesiktning av småhus – nivå 1

| Besiktningsdatum:<br>2020-06-08 | Protokollnummer:<br>65532025 |

## Byggnadsbeskrivning Kråkstensvägen 4

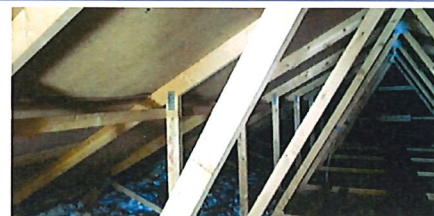
Underlagstaket består av träfiberskivor.

Eftersom underlagstaket består av träfiberskivor utan yttre täckning av papp under takbeklädningen, finns risk vid ogynnsam väderlek att regnvatten/snö tränger in i skivskarvar med läckage på vindsutrymmet som följd. Med tiden kan även träfiberskivorna drabbas av fuktskador.

Vid kontroll av konstruktionen på vinden utfördes fuktmätning utan anmärkning.

Fuktkvoten i takbjälkar uppmättes till 8 %. Risken för mikrobiell påväxt föreligger om fuktkvoten överstiger 17%.
