**Fastighetsuppgifter**

Åkern 8

Södra vägen 3

| Uppdragsnummer | R 5578 |

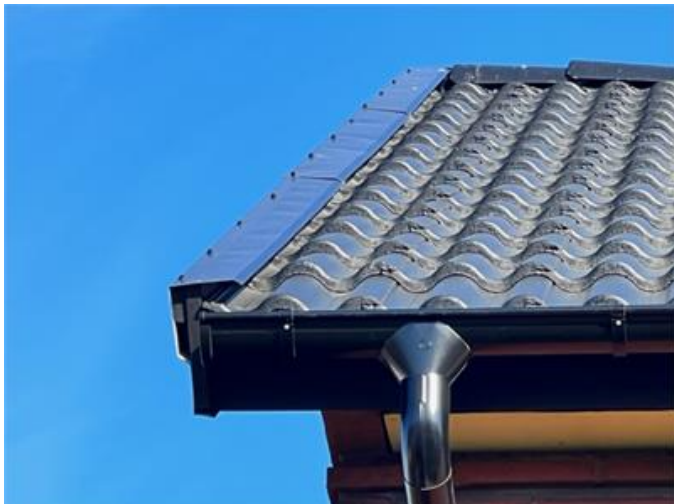
Pos.1.

| Besiktningresultat | | | | | |
|---|---|---|---|---|---|
| Tak | | X | | | Stort avstånd mellan plåtbeslag och takpannor. Se bild pos.1. |

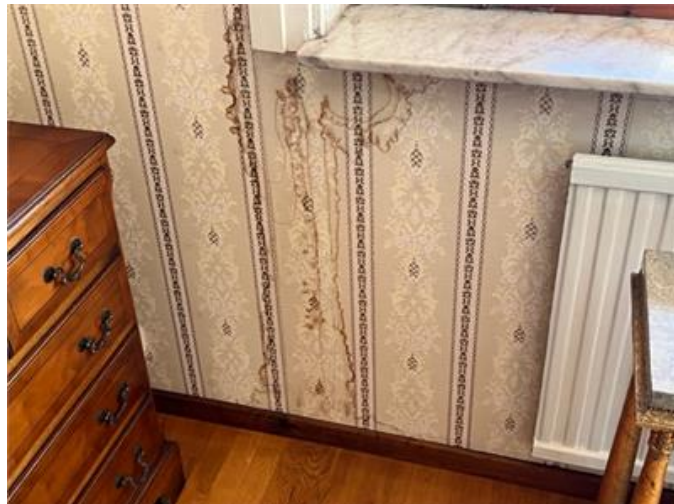
Pos.2.

| Besiktningresultat | | | | | |
|---|---|---|---|---|---|
| <b>Invändigt</b> | | | X | | Fukt och rinningsmärken förekommer på väggar vid fönster, vilka bör kontrolleras och åtgärdas i erforderlig omfattning. Se bild pos.2. |

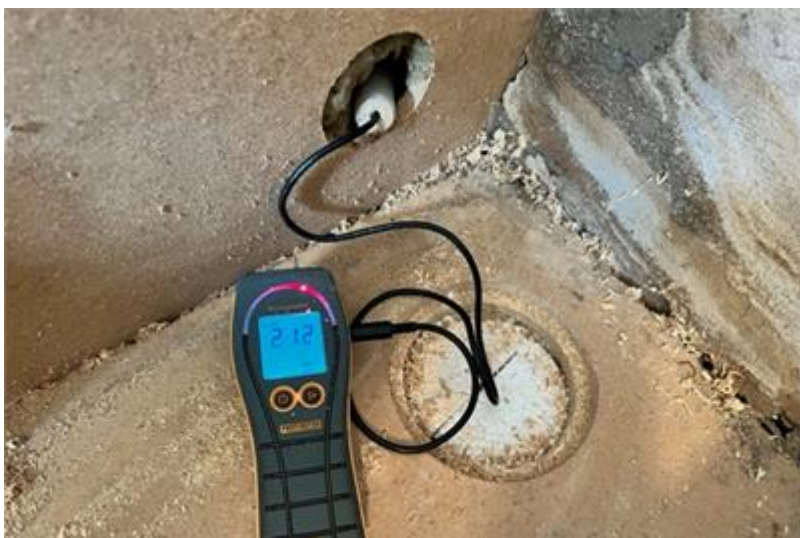
Utreglade väggar och flytande golv finns i stort förråd och sovrum. Fuktkvoten uppmättes till 21% i väggregel. Det kritiska gränsvärdet för mikrobiell tillväxt brukar anges till ca 15-17% fuktkvot (FK). Mikrobiellukt känns i konstruktionerna.

Resultatet av mätningen visar att åtgärdsbehov föreligger. För att exakt fastställa vilka åtgärder som bör vidtas krävs en mer omfattande undersökning. Notera att stickprovsmässig undersökning är utförd samt att mätvärden normalt sett kan variera över årstiderna varför dessa i sig inte kan beskriva omfattningen av, eller utesluta, en fuktproblematik.
