Besiktningssprotokoll

Anticimex Försäkringsbesiktning i samarbete med Fastighetsbyrån

Fastighetsbeteckning: Björken 2	
Fastighetsadress: Storängsvägen 26	
Postnummer: 615 31	Ort: Valdemarsvik

Försäkringsbesiktning

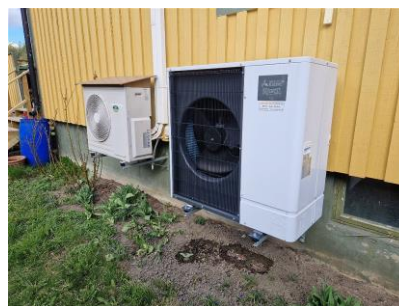
Kondensvatten från luftvärmepumparnas utedel leds inte bort från husgrunden.

Detta medför ökad risk för att vatten tränger in i anslutande konstruktioner, vilket i sin tur kan leda till fuktrelaterade skador. Observera att besiktning av byggnadens värmesystem eller värmepumpen inte har ingått i uppdraget.

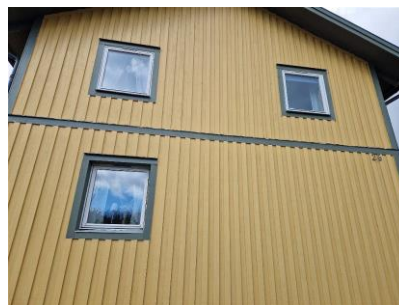
Enstaka panelbrädor har mindre rötskador, främst ändträ på södersida. Fasadpanelen är generellt i behov av målning/underhåll.

Fasadbeklädnad och träkonstruktioner där målningsbehov finns riskerar att få fukt- och rötskador på grund av sämre vattenavvisande förmåga. För att öka livslängden på fasadbeklädnaden rekommenderas målning och underhåll. I samband med ommålning rekommenderas att de rötskadade panelbrädorna byts ut.

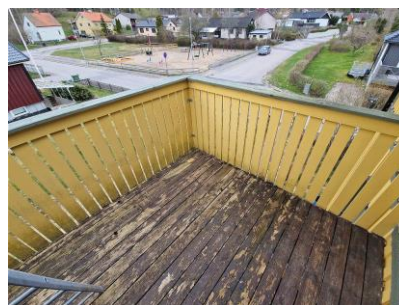
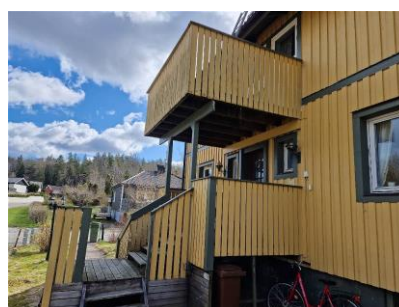
Balkong med underliggande entrétrappa, altan och övriga träkonstruktioner är i behov av målning/underhåll.

Balkongen är ranglig.

Träkonstruktioner där målningsbehov finns riskerar att få fukt- och rötskador på grund av sämre vattenavvisande förmåga.

För att öka livslängden på balkongen rekommenderas underhåll.

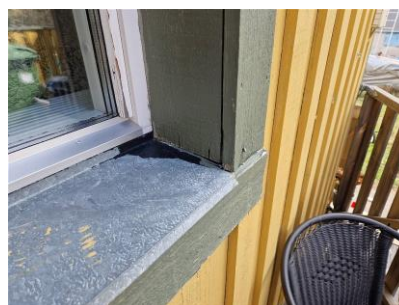
Vissa fönsterbleck är otäta vid infästningar.
Rötskador finns på vissa fönsterfoder.

Eftersom fönsterblecken är otäta finns risk att vatten rinner in i väggen vilket i sin tur kan leda till fuktskador i väggkonstruktionen.

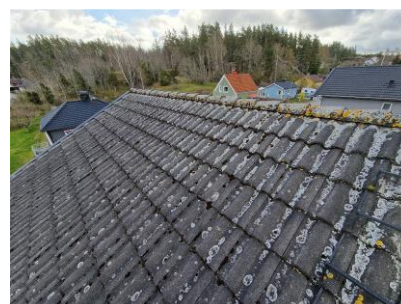
Mosspåväxt finns på takpannor.

Mossa som växer på taket kan leda till att taktäckningen har ett minskat motstånd mot vatteninträngning. Detta i sin tur kan leda till fuktskador på träläkt och takkonstruktionen.

För att öka livslängden på taket rekommenderas att mossan tas bort från takpannorna.

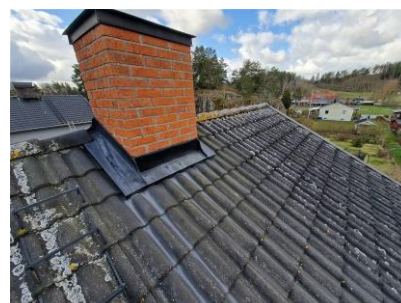
Skorstenen saknar väderskydd.

Väderskydd kan monteras för att skydda mot nederbörd som annars kan orsaka fuktskador och frostsprängning i skorstenen/ murstocken.

Vi rekommenderar att du kontaktar en fackman för att ta reda på hur och om ett väderskydd ska monteras.

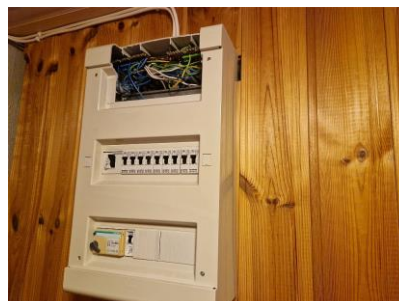
Oskyddade kablar finns i el-centralen.

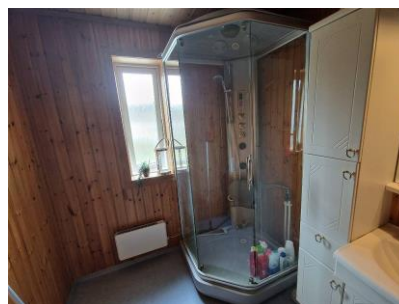
Tätt yt/tätskikt finns inte på väggar.
Eldosa och elradiator finns i duschzon.

Om vattenbegjutning sker direkt på väggarna föreligger risk för fuktskador i angränsande utrymmen. .

Jag rekommenderar fortsättningsvis nyttjande av duschkabin.
