**Fastighetsuppgifter**

Fastighetsbeteckning  
Kungsängens Kyrkby  
2:183  
Adress  
Prästhagsvägen 7A  
19630 Kungsängen

Uppdragsnummer AB1662  
Besiktningdatum 2023-05-08  
Besiktningföretag OBM Besiktningsservice AB  
Besiktningförrättare Peter Franck  
Närvarande Säljaren  
Giltig till och med 2024-05-08

Byggnadsbeskrivning	Byggnadsår
Huset är ett 1½-planshus med källare/krypgrund.	1916
Till eller ombyggnad	Övrigt
	Huset var möblerat vid besiktningen

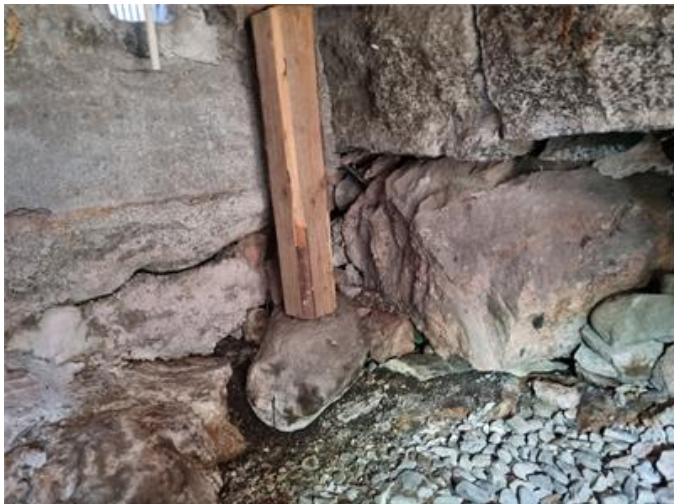
En råkällare med träbjälklag och krypgrund under en bostad är en riskkonstruktion med avseende på fukt- och mikrobiella skador. För att säkert fastställa grundens funktion och golvbjälklagets kondition krävs alltid en fortsatt teknisk undersökning. Se även protokollets näst sista sida Pos. 10.

Källare / krypgrund med Fuktkomslag

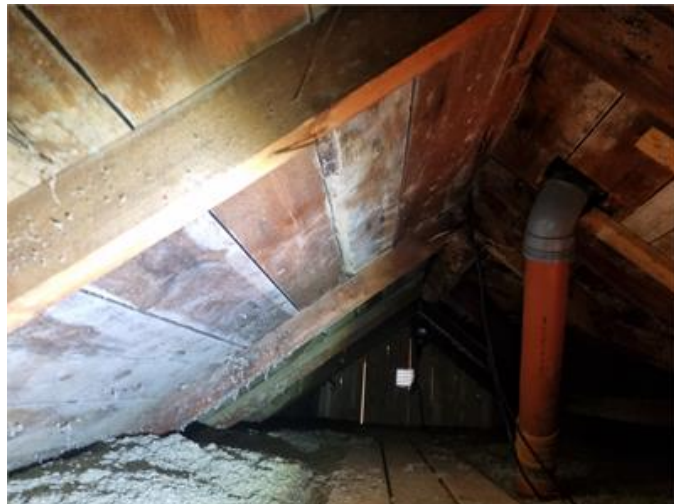
Vind med mikrobiell påväxt

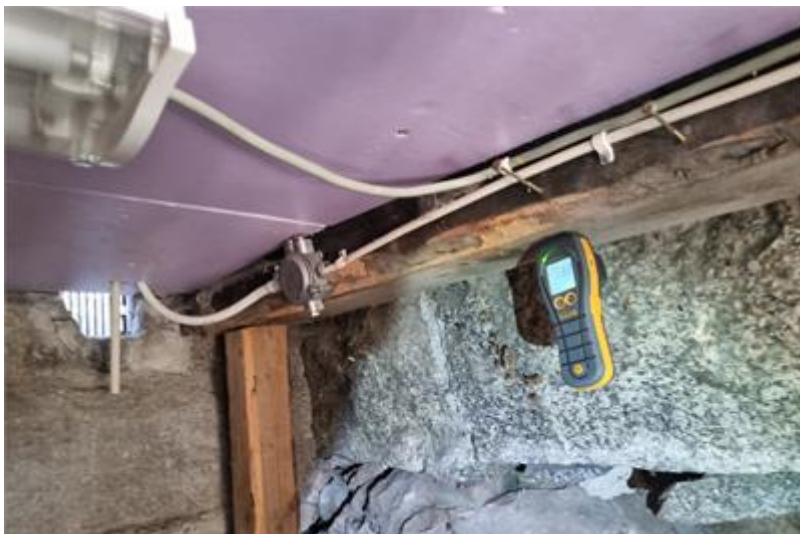
I källartrymmena och den låga krypgrundsdelen under en del av huset, togs stickprov och uppmättes fuktkvot 13-15% i träbjälkar. Mindre mikrobiell påväxt finns på bjälkar men blindbotten/undertak är isolerat med cellplast.

På marken nära grundmur i en källardel noteras fukt på marken, se kommentar om dränering och marklutning.

Notera att stickprovsmässig undersökning är utförd samt att mätvärden normalt sett kan variera över årtiderna varför dessa i sig inte kan beskriva omfattningen av, eller utesluta, en fuktproblematik. För att säkert fastställa konstruktionens kondition och fuktstatus måste en mer omfattande undersökning utföras.
