# Besiktningsprotokoll

Anticimex Försäkringsbesiktning i samarbete med Fastighetsbyrån

| Fastighetsbeteckning:<br>SKÖLDINGE-RAMSTA 2:104 | |
| Fastighetsadress:<br>Parkgatan 6A | |

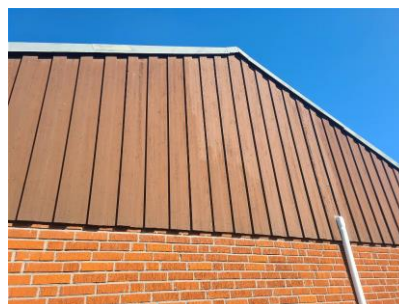
Fasadpanelen är i behov av målning/underhåll.

Fasadbeklädnad och träkonstruktioner där målningsbehov finns riskerar att få fukt- och rötskador på grund av sämre vattenavvisande förmåga. För att öka livslängden på fasadbeklädnaden rekommenderas målning och underhåll.

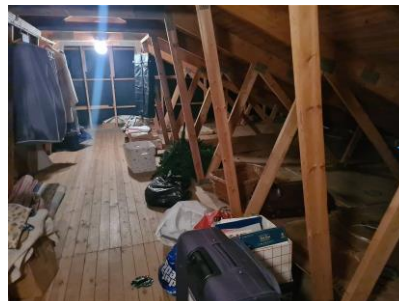
Vid kontroll av vinden uppmättes fuktvärden under kritisk fuktnivå för mikrobiell tillväxt och en normal lukt upplevdes. Fuktkvoten i underlagstak/takbjälkar uppmättes till 10 %.

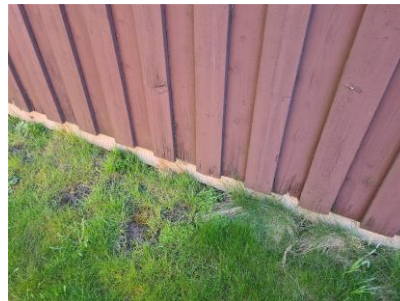
Fasadpanelen är i behov av målning/underhåll.

Fasadbeklädnad och träkonstruktioner där målningsbehov finns riskerar att få fukt- och rötskador på grund av sämre vattenavvisande förmåga. För att öka livslängden på fasadbeklädnaden rekommenderas målning och underhåll.

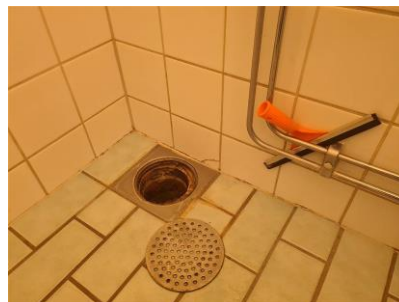
- Golvbrunnen är placerad för nära vägg.
- Golvfall mot golvbrunnen är bristfälligt utfört.
- Kakel har släppt från underlaget ("Bom").

Felet som uppstått är att vidhäftningen mellan kakel och underlag har upphört. Sk "bom/ bomljud".

Det finns risk att tätskiktet inte har kunnat anslutas på rätt sätt, vilket kan leda till fuktskador.
