# Besiktningssprotokoll

Kompletterande besiktning  
Anticimex Försäkringsbesiktning i samarbete med Fastighetsbyrån

Fastighetsbeteckning: Bygeln 2	
Fastighetsadress: Rättarevägen 4	
Postnummer: 612 31	Ort: Finspång

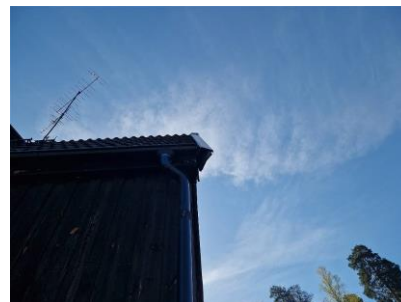
Vindskivor sitter löst.

Risken finns för fuktskador i angränsande konstruktion.  
Ta kontakt med fackman för återmontering av vindskivor och plåtar.

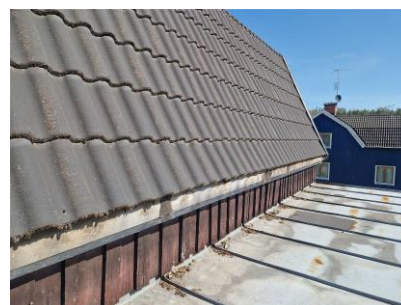
Hängränna och fotplåt finns ej på baksidan i anslutning till utbyggnad.  
Underlagspappen är monterad mot takfotsbrädorna.

Risken finns att den synliga underlagspappen med tiden försämras, vilken i sin tur ökar risken för fuktrinrängning.

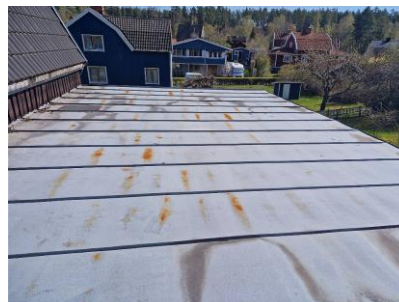
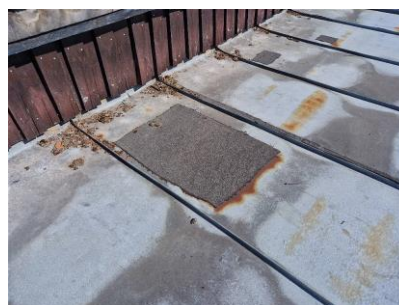
- Utbyggnadens tak av plåt bedöms äldre.
- Takplåten är lagad av papprensor, ytrost förekommer.
- Taklutningen är för låg och är inte anpassad till plåt.

Takplåt, plåtdetaljer och underlagspapp har enligt vår bedömning en begränsad livslängd. Eftersom husets taktäckning är äldre har det ett minskat motstånd mot vatteninträning. Detta i sin tur kan leda till fuktskador på träläkt och vidare ner i underliggande konstruktioner.

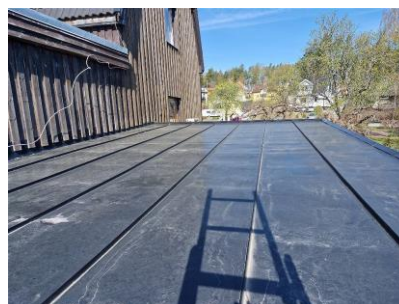
Låglutande tak av plåt har låg lutning.

Taktäckningen av plåt är inte anpassad till taklutningen. Risk finns för läckage med fuktskador som följd.

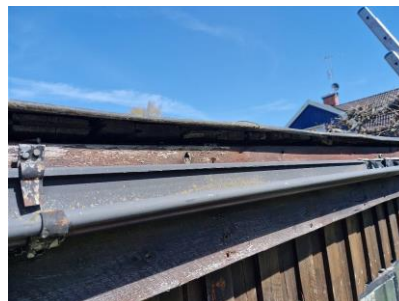
Fotplåt finns ej.

Underlagsbrädor skyddas ej och har mindre rötskador.
