Besiktningssprotokoll

Anticimex Försäkringsbesiktning i samarbete med Fastighetsbyrån

Fastighetsbeteckning: Påskiljan 21	
Fastighetsadress: Slånbärsvägen 29	
Postnummer: 691 47	Ort: Karlskoga

Besiktningdatum: 2023-04-24	Protokollnummer: 67515117
Temperatur: 5 °C	Väderlek: Mulet
Tekniker: Christian Åkerlund	
E-post: Christian.Akerlund@anticimex.se	
Kontor: Örebro	
Närvarande: Fastighetsägare

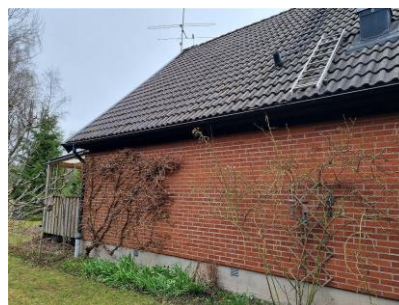
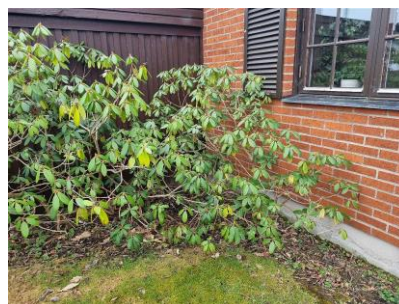
Växter finns i anslutning till byggnaden.

När det finns rabatter och växter nära byggnaden finns risk att fukt stannar kvar i väggarna. Detta kan i sin tur orsaka invändiga fuktskador. Växternas rötter kan också skada grundmuren och sätta dräneringsledningen ur funktion.

Området närmast huset rekommenderas att vara fritt från växtlighet.

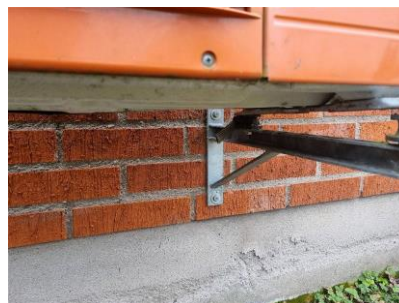
Kondensvatten från luftvärmepumpens utedel leds inte bort från husgrunden.

Detta medför ökad risk för att vatten tränger in i anslutande konstruktioner, vilket i sin tur kan leda till fuktrelaterade skador. Observera att besiktning av byggnadens värmesystem eller värmepumpen inte har ingått i uppdraget.

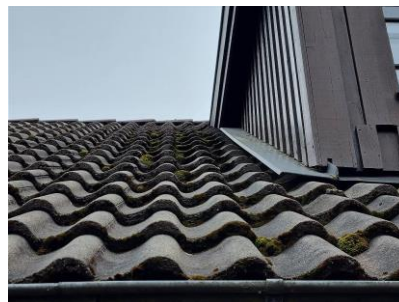
Mosspåväxt finns på takpannor.

Mossa som växer på taket kan leda till att taktäckningen har ett minskat motstånd mot vatteninträning. Detta i sin tur kan leda till fuktskador på träläkt och takkonstruktionen vilket kan resultera i mikrobiella skador (angrepp av mikroorganismer).

För att öka livslängden på taket rekommenderas att mossan tas bort från takpannorna.

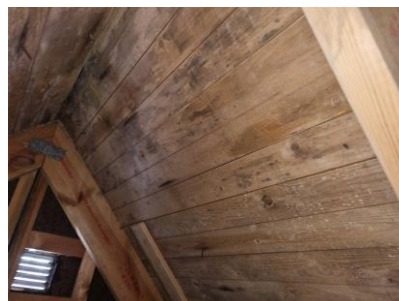
Vid kontroll av vinden har fuktvärden under kritisk fuktnivå för mikrobiell tillväxt uppmätts, dock finns mikrobiell påväxt på underlagstak.

Det finns risk för mikrobiell påväxt om den relativa fuktigheten (RF) i den omgivande luften är över 75 %. I furuvirke motsvarar det en fuktkvot (FK) på 17 %.

Fuktkvoten i underlagstak/takbjälkar uppmättes till 9 %.

Den upptäckta mikrobiella påväxten på underlagstaket är ett tecken på att vinden har tillförts eller tillförs fukt inifrån bostaden. Observera att besiktning av bostadens ventilationssystem inte har ingått i uppdraget.

För att komma tillrätta med detta kan fukttillförseln inifrån bostaden behöva minskas. Det kan göras genom att ventilationen i bostaden förbättras samt att eventuella otätheter i vindsbjälklaget (tak-/väggvinklar, taklucka med mera) tätas. Läs Anticimex faktablad om uppvärmda vindsutrymmen för tips och råd.

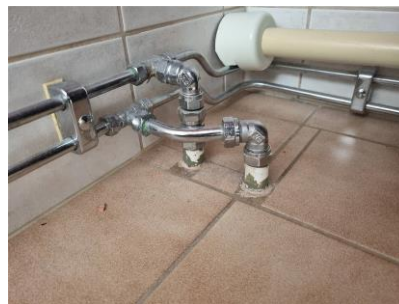
⚠ Rörgenomföring finns i golv.

Rörgenomföringar i golvet medför en ökad risk för att vatten tränger ner i omkringliggande konstruktioner och orsakar fuktskador.

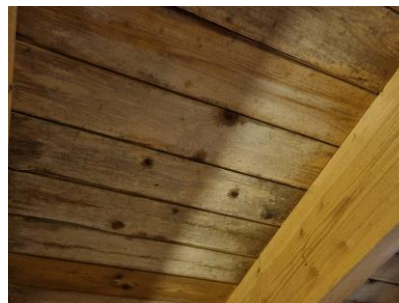
Mikrobiell påväxt (missfärgning) förekommer på underlagstak.

Detta beror troligen på avsaknad av uppvärmning och att fukt förts in med blöta fordon.
