# Besiktningsprotokoll

Anticimex Försäkringsbesiktning i samarbete med Fastighetsbyrån

| Fastighetsadress:<br>Mariedalsvägen 174 | |

| Besiktningsdatum:<br>2023-05-11 | Protokollnummer:<br>67601433 |

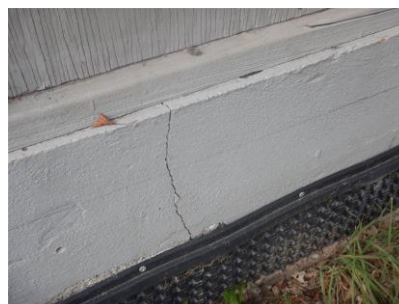
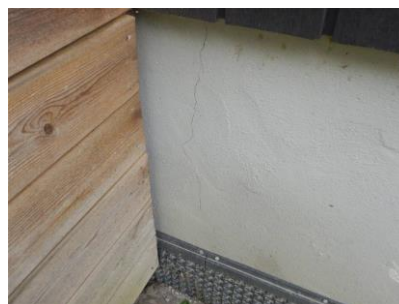
Sprickor finns i sockel.

Detta kan leda till fukt- och frysskador i konstruktionen.

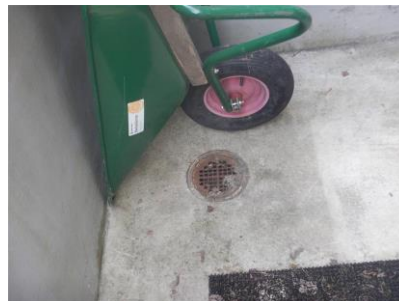
Viktigt är att brunnen framför källardörren är fri från skräp så att avrinning av regn- och smältvatten fungerar.

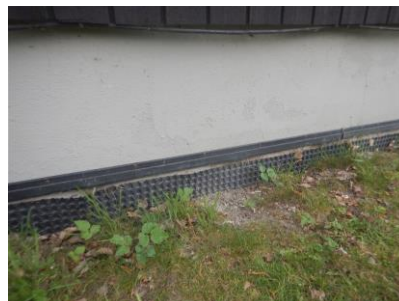
Utvändigt fuktskydd ligger oskyddat ovan mark samt kantlisten har delvis lossnat från fuktskyddet/mattan.

Risk finns att det utvändiga fuktskyddet skadas och funktionen försämras.

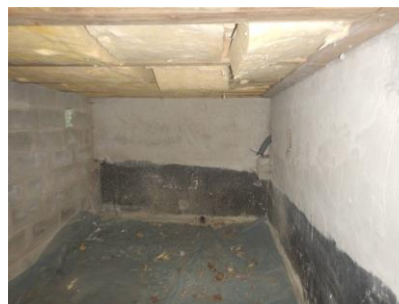
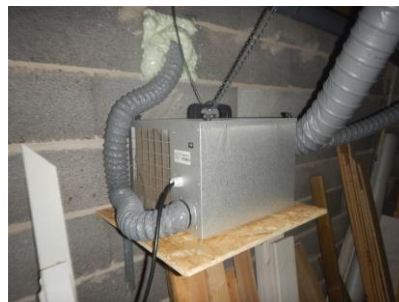
Krypgrund med installerad avfuktare.

I husets krypgrund finns en krypgrundsavfuktare installerad. Syftet med denna installation är att genom avfuktning hålla fuktigheten i krypgrunden på en så låg nivå att ingen tillväxt av mikroorganismer är möjlig. För att detta ska fungera är det viktigt att installationen servas årligen med bland annat filterbyte och kontroll av inställningar så att fuktigheten inte stiger.

Risk för mikrobiell tillväxt föreligger om den relativa fuktigheten (RF) i den omgivande luften är över 75% vilket i furuvirke motsvarar en fuktkvot (FK) på 17%. Fuktkvotsvärden på 13 % till 14 % uppmättes på undersida bjälklaget i tillbyggnaden. I krypgrunderna under de äldre delarna av huset uppmättes fuktkvotsvärden på 16,5 % till 17,5 % på undersida bjälklaget. I dessa delar finns inte heller blindbottenskivor uppsatta på bjälklagets undersida.

Vi rekommenderar att kontakt tas med installationsföretaget för service och kontroll av avfuktarens kapacitet samt åtgärd.

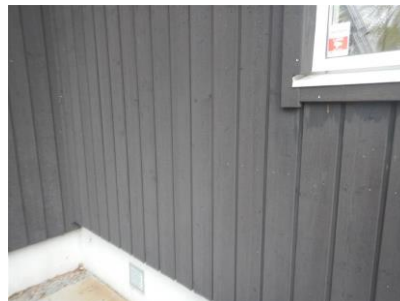
Fasadpanelen är i behov av målning/underhåll, främst på husets entrésida.

Fasadbeklädnad och träkonstruktioner där målningsbehov finns riskerar att få fukt- och rötskador på grund av sämre vattenavvisande förmåga.

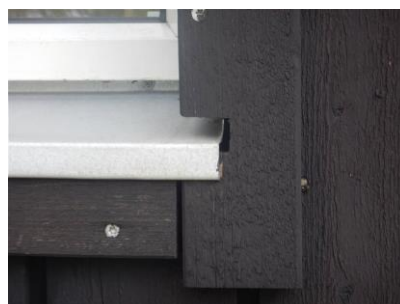
Enstaka fönsterbleck är otäta vid infästningar.

Detta medför en ökad risk att vatten kan rinna in i väggen vilket i sin tur kan leda till fuktskador i väggkonstruktionen.

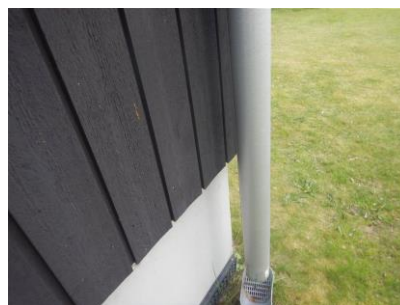
Fals på stuprör vänd mot fasad.

Falsen på stuprören kan med fördel vändas ut från fasaden för att lättare se om röret blivit skadat efter vinterns påfrestningar samt för att undvika skador på fasad vid ett eventuellt läckage.

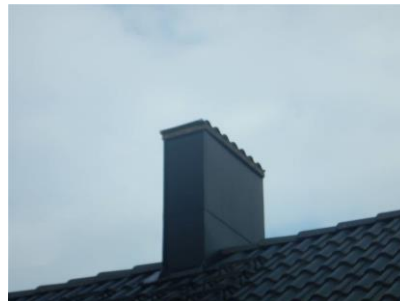
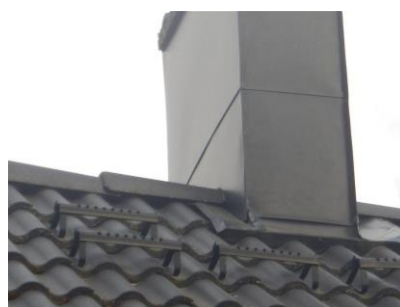
Den gamla skorstenen saknar väderskydd.

Väderskydd kan monteras för att skydda mot nederbörd som annars kan orsaka fuktskador och frostsprängning i skorstenen/ murstocken.

Vi rekommenderar att du kontaktar en fackman för att ta reda på hur och om ett väderskydd ska monteras.

Tätningar bör göras mellan skorstenens plåtar och intilliggande tak- ochnockpannor.

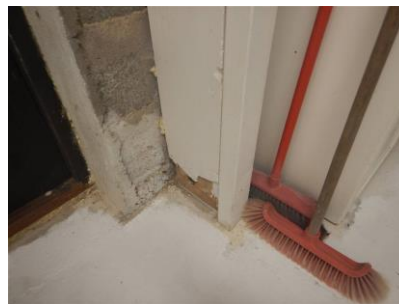
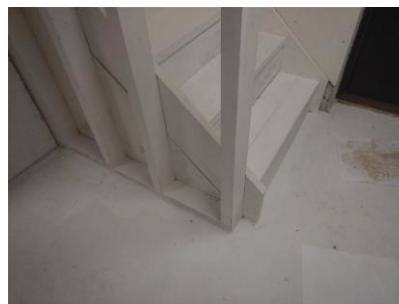
Risk för mikrobiell tillväxt föreligger om den relativa fuktigheten (RF) i den omgivande luften är över 75% vilket i furuvirke motsvarar en fuktkvot (FK) på 17%.

Fuktkvotsvärden på 17,5 % till 19,5 % uppmättes i syllar med direktkontakt med betongplattan på äldre väggdel (intill källardörren) samt trappan. Vidare uppmättes fuktkvotsvärden på 14 % till 16 % i syllar till den nya innerväggen mot krypgrundsdelar. Ingen synligt fuktskydd noterades mellan syll och betongplatta.

Det rekommenderas att organiskt material med förhöjd fuktkvot som har direktkontakt med betongplattan och/eller motfyllda källarytterväggar tas bort och ersätts med fuktsäkra konstruktioner.

Vid målning bör källarväggar målas invändigt med silikatfärg med hög fuktgenomsläpplighet. För att behålla ett trevligt inomhusklimat i källaren kan man med fördel ha dessa delar något uppvärmda.
