# Besiktningssprotokoll

Anticimex Försäkringsbesiktning i samarbete med Fastighetsbyrån

Fastighetsbeteckning: Arkö 1:38	
Fastighetsadress: Arkö Kuggvik 1	
Postnummer: 610 25	Ort: Vikbolandet

Besiktningdatum: 2023-05-11	Protokollnummer: 67571955
Temperatur: 14°C	Väderlek: Sol
Tekniker: Olle Österman	
E-post: olle.osterman@anticimex.se	
Kontor: Norrköping	
Övriga närvarande: Fastighetsägare

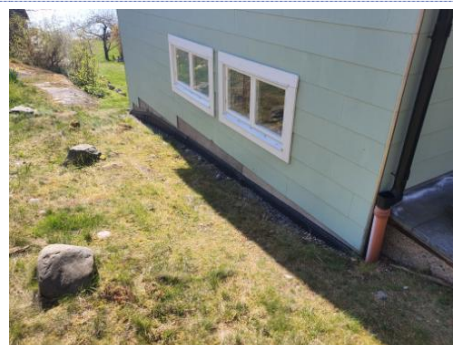
##### Utvändigt / Sockel

Utvändigt fuktskydd ligger oskyddat ovan mark.

Risk finns att det utvändiga fuktskyddet skadas och funktionen försämrar.

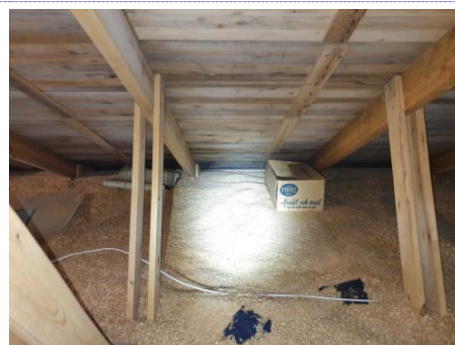
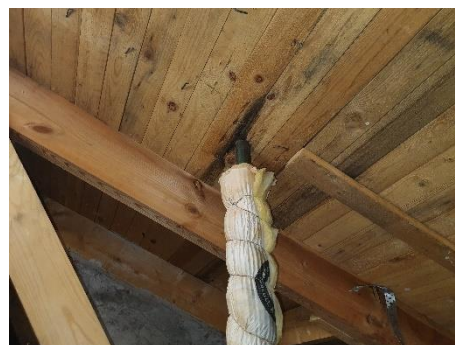
### Utvändigt / Vind

Mikrobiell påväxt/missfärgningar finns lokalt på underlagstaket och utmed takfot.

Detta är vanligt förekommande i självdragshus (tidigare) men sedan tillträdet har ett mekanisk från och tilluftssystem (FTX) installerats.

Fuktfläck noterades runt gamla röret till expansionskärlet (bortkopplat).  
Fuktindikering utan anmärkning vid besiktningstillfället.  
Rekommenderar fortsatt egenkontroll.

Fuktvärden ligger under kritisk fuktnivå för mikrobiell tillväxt.

Fuktkvoten i underlagstak uppmättes till 8 %.  
Risk för mikrobiell påväxt föreligger om fuktkvoten överstiger 17%.

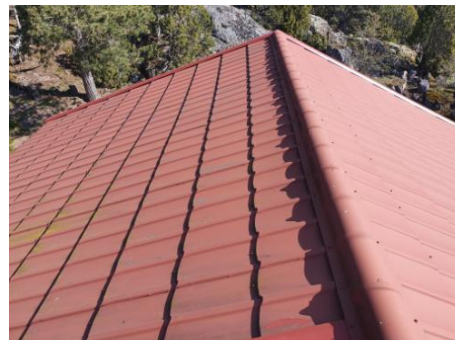
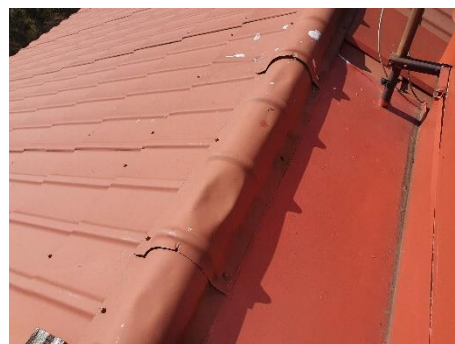
### Utvändigt / Tak

Ålder på yttertaket är okänt men bedöms ej ha uppnått sin tekniska livslängd vid besiktningstillfället.

Mindre veck noteras på plåt/nock intill murstock.

Tak besiktat från takstege.

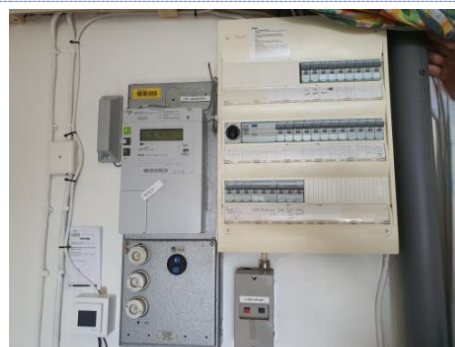
### Entréplan / Sovrum 1

Jordfelsbrytare finns installerad vid el-centralen.

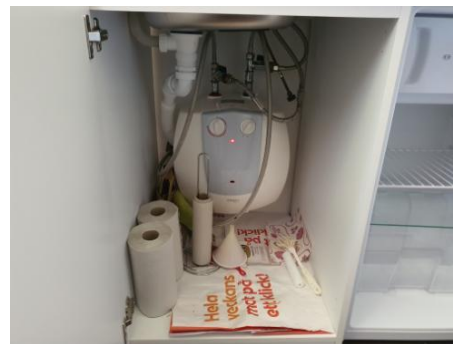
### Entréplan / Allrum med pentry

Varmvattenberedare finns installerad i pentry.

Enligt branschregler ska det finnas tätskikt/golvbrunn vid installation av varmvattenberedare.

Avsaknaden utgör en risk för fuktskador vid ev. läckage i omkringliggande konstruktioner.

Vattenlarm kan med fördel monteras.

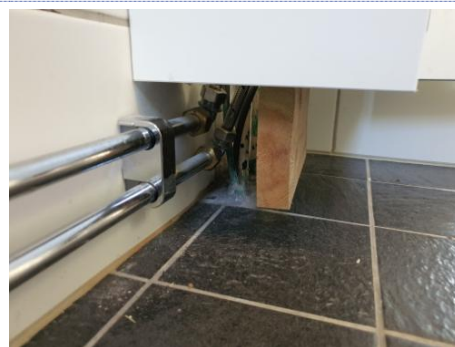
### Övre plan / Dusch/Wc

Rör genomföring finns i golv.

Rör genomföringar i golvet medför en ökad risk för att vatten tränger ner i omkringliggande konstruktioner och orsakar fuktskador.
