**Fastighetsuppgifter**

Hals 2:83

Skogslyckevägen 73

Protokollet avser Gästhus (hus2). Protokoll finns även för huvudbyggnad (hus1).

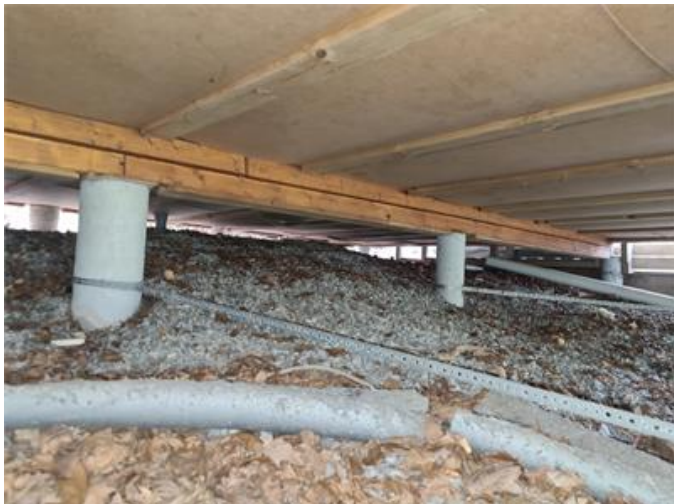
| Besiktningsresultat | | | | | |
|---|---|---|---|---|---|
| Plintgrund | | X | | | Plintgrunder är generellt ansett som riskkonstruktion för fuktskador, då utomhusmiljö råder. Vanligt är även att plintar rör sig och orsakar skevheter i bjälklaget.<br>Fuktvärden under gränsvärden uppmättes i isolerad del av golvbjälkar. Se kommentar/riskanalys samt bilaga "Kontroll av konstruktion". |

Plintgrunder är generellt ansett som en riskkonstruktion för fuktskador då utomhusmiljö råder. Träbjälklaget riskerar på grund av naturlig fuktpåverkan att drabbas av fuktskador/mikrobiell tillväxt med negativ inverkan på såväl byggnaden som inomhusmiljön. Det är av erfarenhet gynnsamt att säkerställa en god ventilation under byggnaden, man bör inte sätta för grundläggningen med skivor.

Det är vanligt att plintar rör sig och orsakar skevheter i bjälklaget, med sneda golv, golvsikt sprickbildning i ytsikt som påföljd.

Plintgrund, översiktsbild.

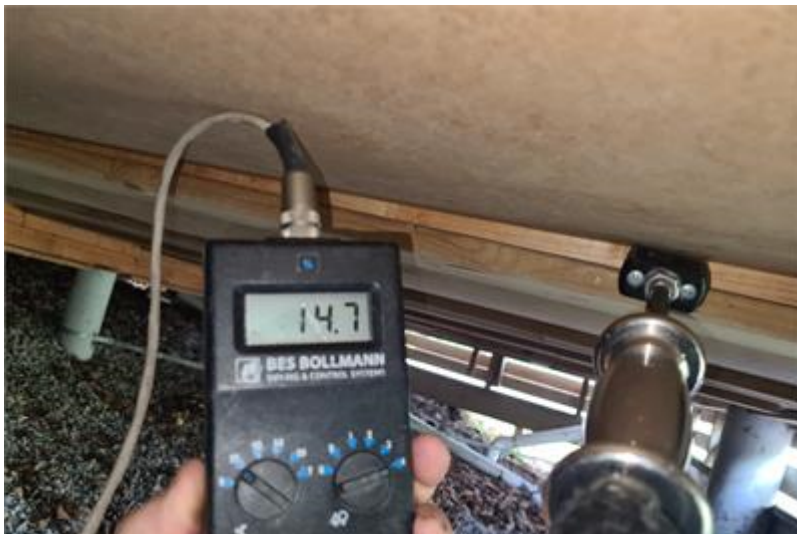
Kontroll av konstruktionen utfördes genom stickprovsmässig fuktmätning i golvreglar.  
Fuktvärden under gränsvärde för mikrobiell tillväxt uppmättes.  
Fuktkvoten i uppmättes till 14-15%.  
Risk för mikrobiell tillväxt föreligger vid en fuktkvot på 17% och rötskador >28%.

Plintgrunder är generellt ansett som en riskkonstruktion för fuktskador då utomhusmiljö råder.  
Vid stickprovsmässig kontroll uppmättes fuktvärden under gränsvärde.
