# Besiktningsprotokoll

Anticimex Försäkringsbesiktning i samarbete med Fastighetsbyrån

| Fastighetsadress:<br>Boda Uvamon 304 | |

| Besiktningsdatum:<br>2023-05-08 | Protokollnummer:<br>67592593 |

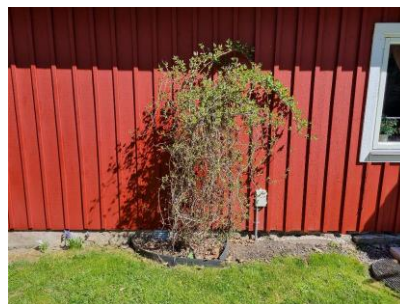
Växter finns i anslutning till grundmur.

När det finns rabatter och växter nära grundmuren finns risk att fukt stannar kvar i väggarna. Detta kan i sin tur orsaka invändiga fuktskador. Växternas rötter kan också skada grundmuren och sätta dräneringsledningen ur funktion.

Området närmast huset rekommenderas att vara fritt från växtlighet.

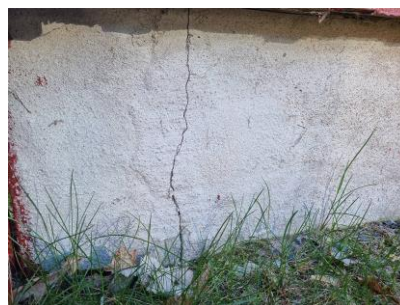
Sprickor finns i sockel.

Detta kan leda till fukt- och frysskador i konstruktionen.

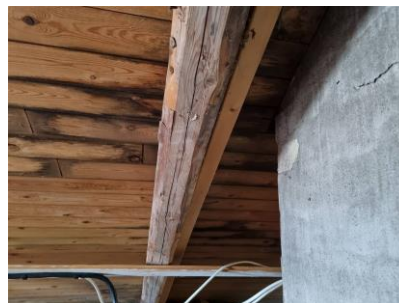
Äldre fuktfläckar förekommer på underlagstak.

Regelbunden inspektion av underlagstaket rekommenderas för att se om åtgärdsbehov föreligger.

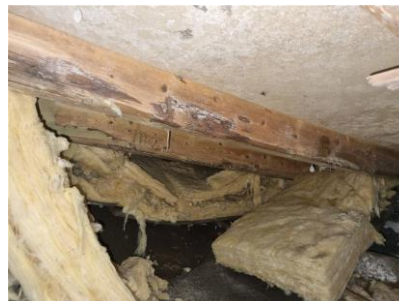
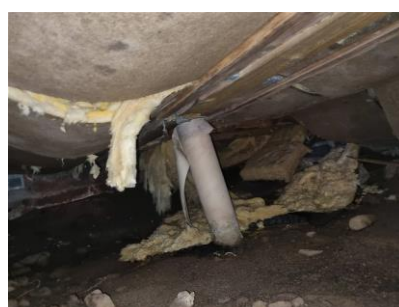
Krypgrunden har fuktrelaterade skador.

- Mikrobiell lukt och påväxt upplevdes/noterades.
- Plintar lutar kraftigt.
- Organiskt material finns på marken.
- Förhöjda fuktvärden uppmättes.

Det finns risk för mikrobiell tillväxt om den relativa fuktigheten (RF) i den omgivande luften är över 75 %. I furuvirke motsvarar det en fuktkvot (FK) på 17 %.

Fuktkvoten uppmättes till 23 %.

För att kontrollera orsaken till och omfattningen av fuktskadorna i krypgrunden samt eventuella följskador rekommenderas att en fördjupad undersökning utförs.
