**Fastighetsuppgifter**

Hals 2:83

Skogslyckevägen 73

| Uppdragsnummer | P2707 hus1 |

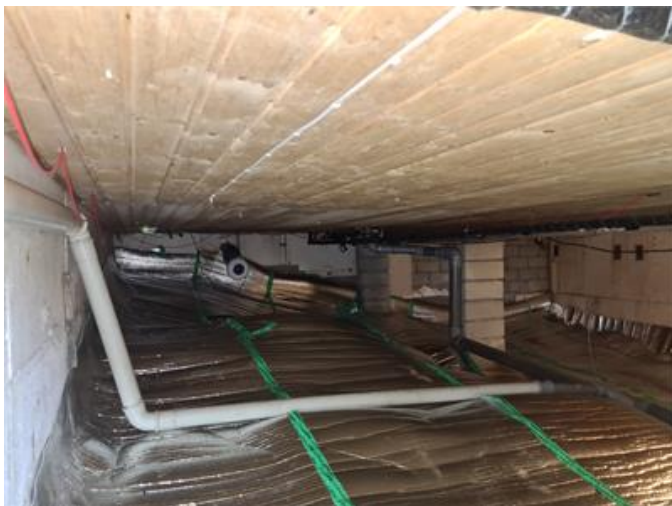
| Besiktningsresultat | | | | | |
|---|---|---|---|---|---|
| Krypgrund | | | X | | Krypgrunder är generellt ansett som riskkonstruktion för fuktskador.<br>Mikrobiell påväxt/missfärgningar finns på blindbottenbrädor.<br>Fuktvärden över gränsvärden uppmättes i bjälklaget, 18-20% (gränsvärde 17%).<br>Fuktsänkande åtgärder utfördes 2019, rikligt med uttorkade spindelkokonger tyder på att det tidigare varit en fuktigare miljö.<br>Se kommentar/riskanalys samt bilaga 1 "Kontroll av konstruktion". |

Krypgrunder är generellt ansett som en riskkonstruktion för fuktskador. På grund av förhöjd fuktstatus, dels orsakad av fuktvandring från marken och dels orsakad av uteluft som släpps in i grunden under varma tiden av året, kan fuktskador/mikrobiell tillväxt med negativ inverkan på såväl byggnaden som inomhusmiljön uppstå.

Fuktsänkande åtgärder utfördes 2019, rikligt med uttorkade spindelkokonger tyder på att det tidigare varit en fuktigare miljö. För att helt fastställa bjälklagets skick krävs en fördjupad undersökning med viss friläggning. Trygghetsvakten med fläkt syftar till att genom uppvärmning och reglering av luftflöde styra klimatet i utrymmet så att mikrobiell tillväxt inte kan uppstå. Det rekommenderas att klimatet och systemet hålls under kontinuerlig uppsikt, lämpligen genom serviceavtal med aktuell installatör. Lämpligt är att montera en luftfuktighetsmätare med trådlös avläsning, den relativa luftfuktigheten bör aldrig överstiga 70-75%.

Krypgrund, översiktsbild.

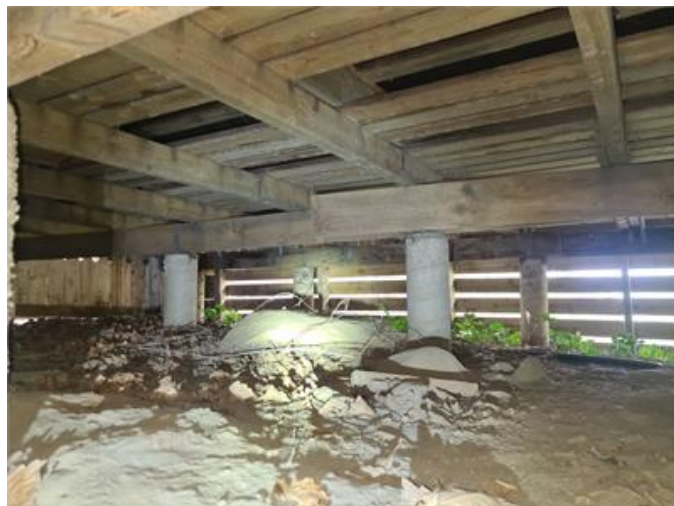
| Besiktningsresultat | | | | | |
|---|---|---|---|---|---|
| Plintgrund | | X | | | Grundläggning vid utbyggnad av enklare byggnadsteknisk karaktär, ovan tidigare altan.<br>Rötskyddsbehandlat virke finns i konstruktionen.<br>Skevhet finns i bjälklaget.<br>Fuktvärden under gränsvärden uppmättes i isolerad del av golvbjälkar.<br>Se kommentar/riskanalys samt bilaga 2 "Kontroll av konstruktion". |

Plintgrunder är generellt ansett som en riskkonstruktion för fuktskador då utomhusmiljö råder. Träbjälklaget riskerar på grund av naturlig fuktpåverkan att drabbas av fuktskador/mikrobiell tillväxt med negativ inverkan på såväl byggnaden som inomhusmiljön. Det är av erfarenhet gynnsamt att säkerställa en god ventilation under byggnaden, man bör inte sätta för grundläggningen med skivor.

Det är vanligt att plintar rör sig och orsakar skevheter i bjälklaget, med sneda golv, golvsikt sprickbildning i ytskikt som påföljd.

Plintgrund, översiktsbild.

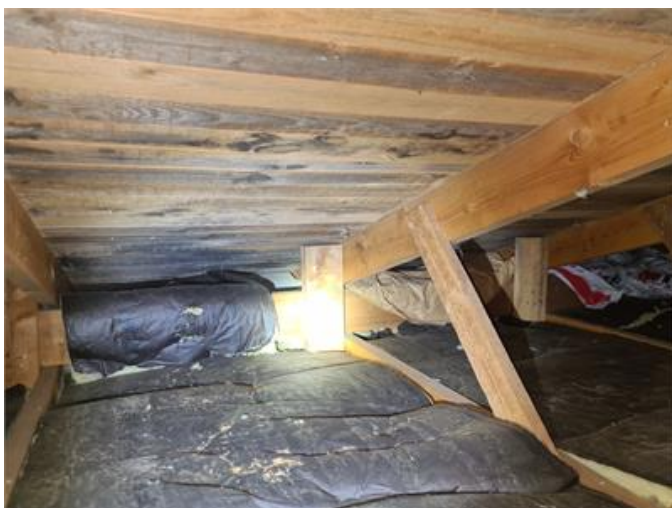
| Besiktningsresultat | | | | | |
|---|---|---|---|---|---|
| Nockvind | | | X | | Mikrobiell påväxt finns i underlagstaket, sk konvektionsskada.<br>Taktotsventilation finns ej.<br>Se kommentar/riskanalys samt bilder. |

Den mikrobiella påväxten på underlagstaket indikerar att vinden periodvis tillförs eller har tillförts fukt inifrån bostaden, som den kallare delen av året riskerar att kondensera mot underlagstaket (sk konvektionsskada). För att komma tillrätta med detta måste fukttilförseln inifrån bostaden minskas. Detta kan göras genom att ventilationen i bostaden förbättras samt att eventuella otätheter i vindsbjälklaget (tak/väggvinklar) tätas. Diffusionspärr finns ej i vindsbjälklaget i denna typ av äldre hus.

Nockvind, mikrobiell påväxt i underlagstaket ursprunglig del.

Vidare rekommenderas generellt gavel- och takfotsventilation på vindsutrymmen.

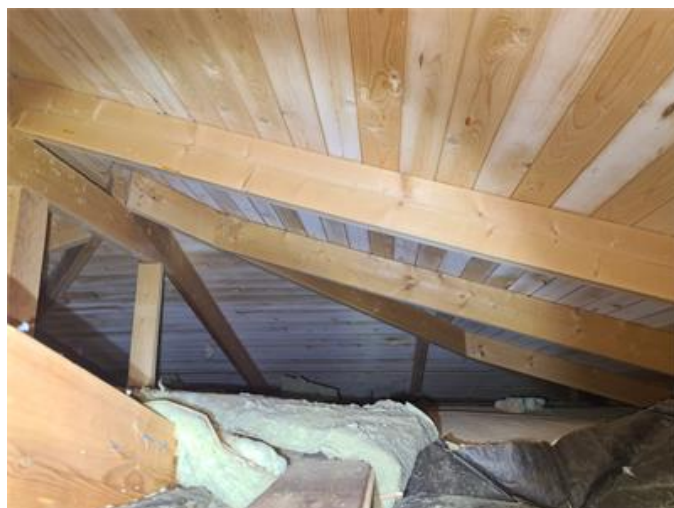
Nockvind, mikrobiell påväxt i underlagstaket utbyggnad.

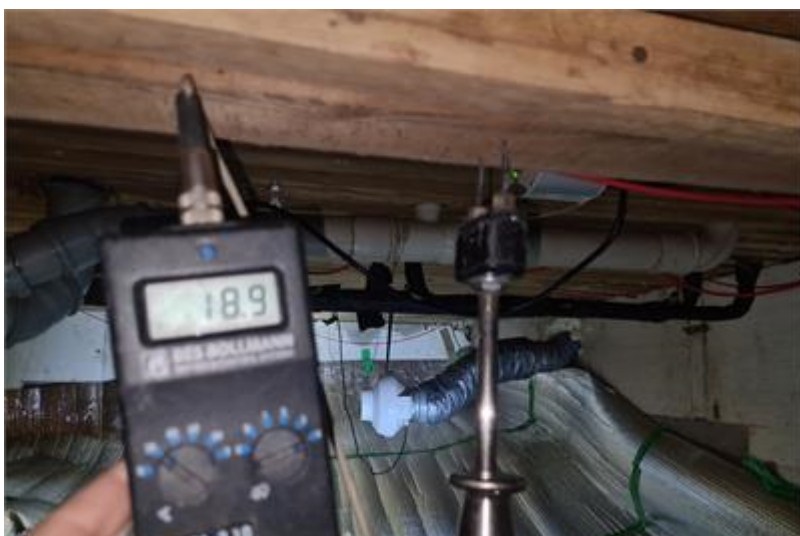
## Bilaga 1 för kontroll av valda konstruktioner

Kontroll av konstruktionen utfördes genom stickprovsmässig fuktmätning i syll, bärlinor och blindbottenbrädor. Fuktvärden över gränsvärde för mikrobiell tillväxt uppmättes. Fuktkvoten i uppmättes till 18-20%. Risk för mikrobiell tillväxt föreligger vid en fuktkvot på 17% och rötskador >28%.

Krypgrunder är generellt ansett som en riskkonstruktion för fuktskador. På grund av förhöjd fuktstatus, dels orsakad av fuktvandring från marken och dels orsakad av uteluft som släpps in i grunden under varma tiden av året, kan fuktskador/mikrobiell tillväxt med negativ inverkan på såväl byggnaden som inomhusmiljön uppstå. Fuktsänkande åtgärder utfördes 2019, rikligt med uttorkade spindelkokonger tyder på att det tidigare varit en fuktigare miljö. För att helt fastställa bjälklagets skick krävs en fördjupad undersökning med viss friläggning.

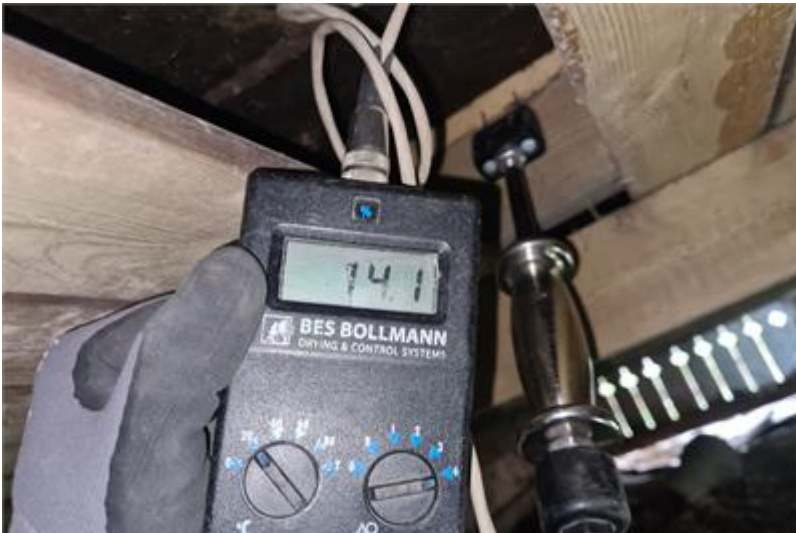
## Bilaga 2 för kontroll av valda konstruktioner

Kontroll av konstruktionen utfördes genom stickprovsmässig fuktmätning i isolerad del av golvreglar.

Fuktvärden under gränsvärde för mikrobiell tillväxt uppmättes.

Fuktkvoten i uppmättes till 14-15%.

Risk för mikrobiell tillväxt föreligger vid en fuktkvot på 17%.

Plintgrunder är generellt ansett som en riskkonstruktion för fuktskador då utomhusmiljö råder.

Vid stickprovsmässig kontroll uppmättes fuktvärde under gränsvärde i golvreglar.
