**Fastighetsuppgifter**

Eken 20

Järnvägsgatan 12

Uppdragsnummer	R5603
Besiktningsdatum	2023-05-15
Besiktningföretag	OBM Skaraborg AB
Besiktningförrättare	Jimmy Nilsson
Närvarande	Säljare
Giltig till och med	2024-05-15

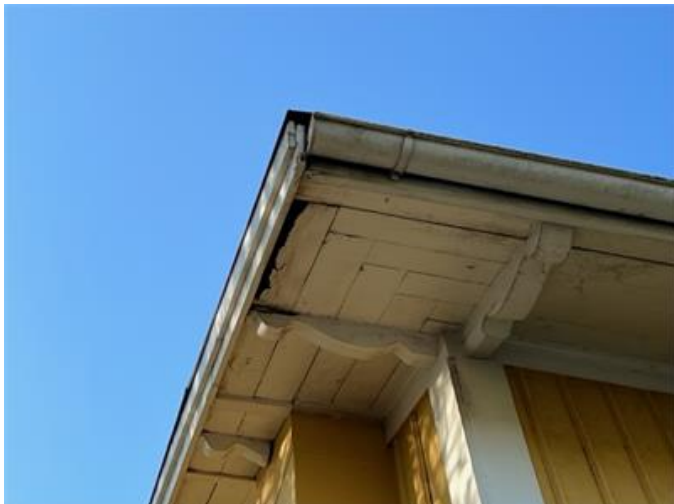
Pos 1.  
Rötskador förekommer i takfot.

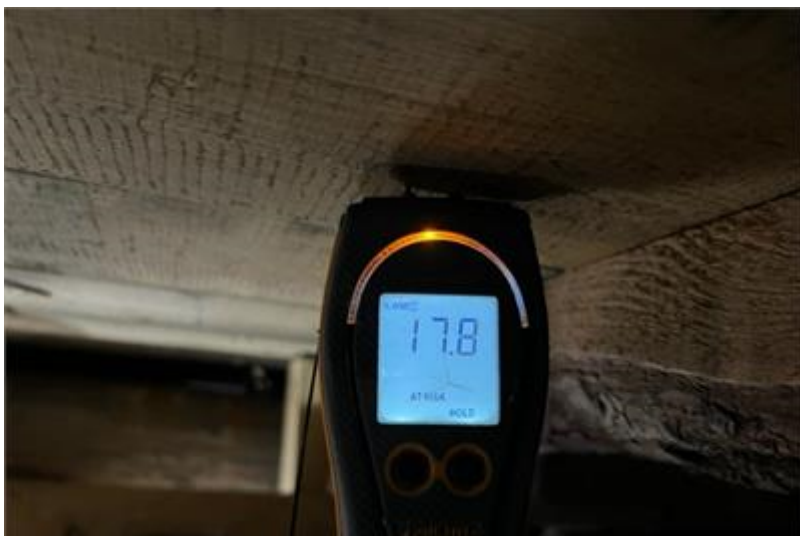
Byggnadsdel	Torpargrund
Konstruktionsdel	Bjälklag
Konstruktionsuppbyggnad	träbjälklag med mellanliggande isolering.

Fuktkvoten i bjälklagets undersida uppmättes till 18% och rötskador noterades i bjälklaget. Det kritiska gränsvärdet för mikrobiell tillväxt brukar anges till ca 15-17% fuktkvot (FK). Organiskt material förekommer på markytan samt mot grundmur. Tryckimpregnerat virke förekommer i bjälklaget och en avvikande lukt upplevdes. Observera att delar av grunden ej kunde bedömas pga trånga passager.

Bristerna samt resultatet av mätningen visar att åtgärdsbehov föreligger. För att exakt fastställa vilka åtgärder som bör vidtagas krävs en mer omfattande undersökning. Observera att hela grunden ej är besiktigad och att stickprovsmässig undersökning är utförd. För att säkert fastställa konstruktionens kondition och fuktstatus måste en mer omfattande undersökning utföras.

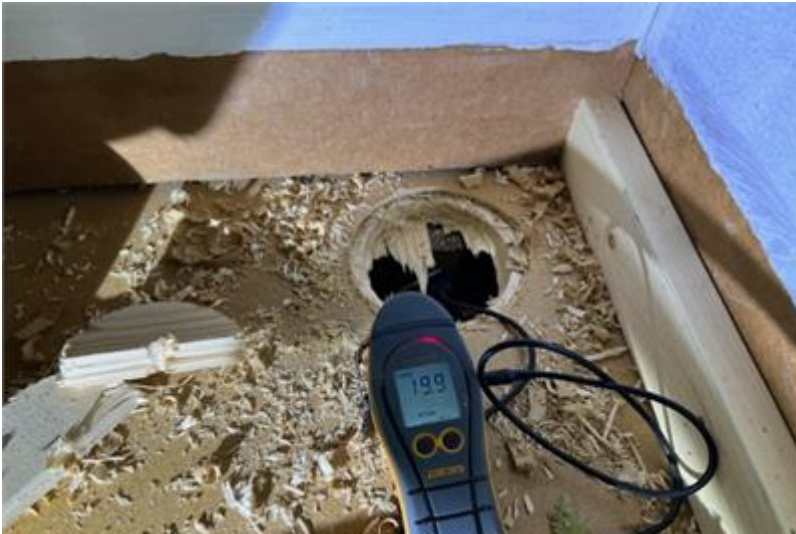
Byggnadsdel	Golvkonstruktion
Konstruktionsdel	Uppreglade golv
Konstruktionsuppbyggnad	Uppreglad träkonstruktion

kontroll av konstruktionen utfördes i garderob i entréhallen. Fuktkvoten i ytterväggsyllen uppmättes till 20% och rötskador förekommer. Det kritiska gränsvärdet för mikrobiell tillväxt brukar anges till ca 15-17% fuktkvot (FK). En avvikande lukt upplevdes i konstruktionen och vid inträde i huset.

Brister samt resultatet av mätningen visar att åtgärdsbehov föreligger. För att exakt fastställa vilka åtgärder som bör vidtagas krävs en mer omfattande undersökning.
