# Besiktningssprotokoll

Anticimex Försäkringsbesiktning i samarbete med Fastighetsbyrån

Fastighetsbeteckning: Fållökna 6:67	
Fastighetsadress: Fållökna Hästskovägen 11	
Postnummer: 642 96	Ort: Malmköping

Besiktningdatum: 2023-05-12	Protokollnummer: 67606130
Temperatur: 16 °C	Väderlek: Sol
Tekniker: Marcus Christensen	
E-post: Marcus.Christensen@anticimex.se	
Kontor: Eskilstuna	
Närvarande: Säljarna

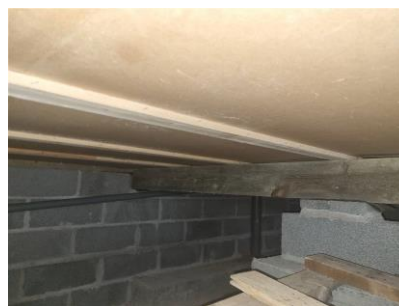
#### Utvändigt / Krypgrund

Gällande kryppgrunden så uppmätte jag förhöjda fuktvärden och en mikrobiell lukt kunde kännas i utrymmet. Detta är vanligt förekommande att dessa grunder har fuktrelaterade problem på grund av en naturlig fuktpåverkan. Jag rekommenderar att en fördjupad undersökning utförs för att komma till rätta med problemet.

Vid kontroll av krypgrunden uppmättes fuktvärden över kritisk nivå för mikrobiell tillväxt och mikrobiell lukt upplevdes.

Uteluftsventilerade krypgrunder med bjälklag av organiskt material har ofta fuktskador på grund av naturlig fuktpåverkan. Lukten som känns i krypgrunden kan också spridas till boendemiljön. Fuktkvoten uppmättes till 19%.

Det finns risk för mikrobiell tillväxt om den relativa fuktigheten (RF) i den omgivande luften är över 75 %. I furuvirke motsvarar det en fuktkvot (FK) på 17 %.

Vi rekommenderar en fördjupad undersökning för att bedöma orsak och omfattning.

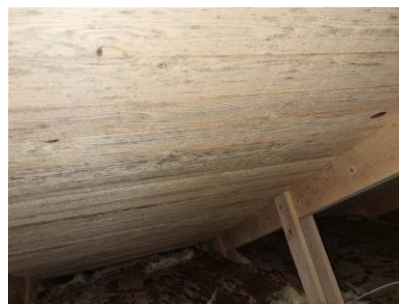
### Utvändigt / Vind

Vid kontroll av vinden har fuktvärden under kritisk fuktnivå för mikrobiell tillväxt uppmätts, dock finns mikrobiell påväxt på underlagstak.

Fuktkvoten i underlagstak/takbjälkar uppmättes till 8 %.

Det finns risk för mikrobiell tillväxt om den relativa fuktigheten (RF) i den omgivande luften är över 75 %. I furuvirke motsvarar det en fuktkvot (FK) på 17 %.

Den upptäckta mikrobiella påväxten på underlagstaket är ett tecken på att vinden har tillförts eller tillförs fukt inifrån bostaden. Observera att besiktning av bostadens ventilationssystem inte har ingått i uppdraget.

För att komma tillrätta med detta kan fukttillförseln inifrån bostaden behöva minskas. Det kan göras genom att ventilationen i bostaden förbättras samt att eventuella otätheter i vindsbjälklaget (tak-/väggvinklar, taklucka med mera) tätas. Läs Anticimex faktablad om uppvärmda vindsutrymmen för tips och råd.

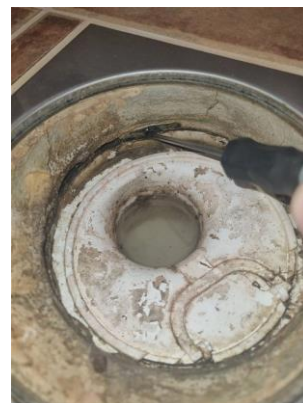
### Entréplan / Dusch/Toalett

⚠ Tätskikt är felmonterat i golvbrunnen.

När tätskikt är felmonterat i golvbrunnen innebär det risk för fuktskador. Vatten kan tränga ner i omkringliggande konstruktioner med fuktrelaterade skador som följd.

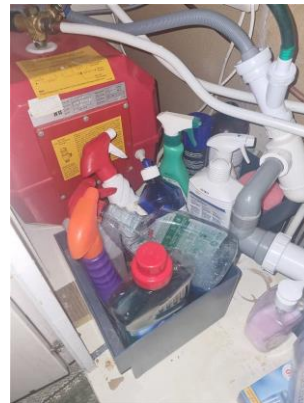
### Entréplan / Kök

Varmvattenberedaren är olämpligt placerad.

När varmvattenberedaren finns i ett utrymme utan tätskikt ökar risken för fuktrelaterade skador i omkringliggande konstruktioner vid ett läckage.

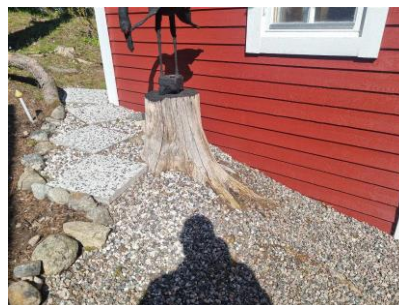
#### Utvändigt / Sockel

Avståndet mellan fasadbeklädnaden och marken är inte tillräckligt.

Eftersom fasadbeklädnaden avslutas för nära mark finns risk för att fukt från marken suggs upp i fasadpanelens nederkant. Detta kan orsaka fuktrelaterade skador i fasadbeklädnaden och bakomliggande konstruktioner.

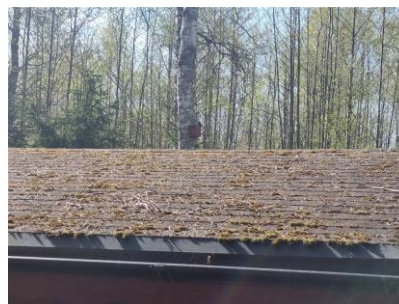
### Utvändigt / Tak

Mosspåväxt finns på taket.

Mossa som växer på taket kan leda till att taktäckningen har ett minskat motstånd mot vatteninträngning. Detta i sin tur kan leda till fuktskador på träläkt och takkonstruktionen vilket kan resultera i mikrobiella skador (angrepp av mikroorganismer).

För att öka livslängden på taket rekommenderas att mossan tas bort från takpannorna.

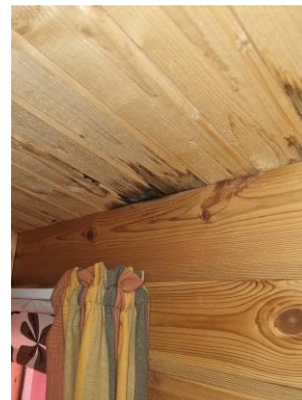
### Entréplan / Kök/Vardagsrum

Det som jag dock vill belysa gäller kryppgrunden på huvudbyggnaden och fuktskadan som jag noterade i gästhuset. I taket i vardagsrummet på gäststugan så noterade jag en fuktskada som troligtvis beror på att vatten rinner in genom taket. Jag rekommenderar att kontakt tas med en behörig fackman för kontroll samt åtgärdsförslag.

Taket har fuktskador.

Den synliga fuktfläcken tyder på att vatten har runnit in på grund av otätheter.

Vi rekommenderar en fördjupad undersökning för att bedöma orsak och omfattning.

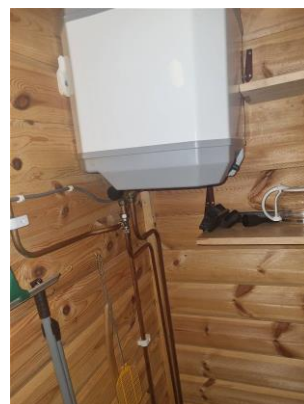
### Entréplan / Hall

Varmvattenberedaren är olämpligt placerad.

När varmvattenberedaren finns i ett utrymme utan tätskikt ökar risken för fuktrelaterade skador i omkringliggande konstruktioner vid ett läckage.

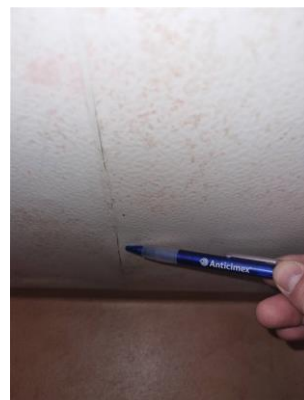
### Entréplan / Dusch/Toalett

Väggbeklädnaden är otät i skarvar.

Den öppna skarven på väggbeklädnaden medför att vatten kan tränga ner i bakomliggande konstruktioner med fuktskador som följd. Detta kan i sin tur leda till mikrobiella skador (angrepp av mikroorganismer).
