Fastighetsuppgifter

Heimdal 3

Lindalsvägen 3

Uppdragsnummer	G25436
Besiktningsdatum	2023-05-16
Besiktningföretag	OBM Kronoberg AB
Besiktningförrättare	Jonas Håkansson
Närvarande	Fastighetsägare
Giltig till och med	2024-05-16

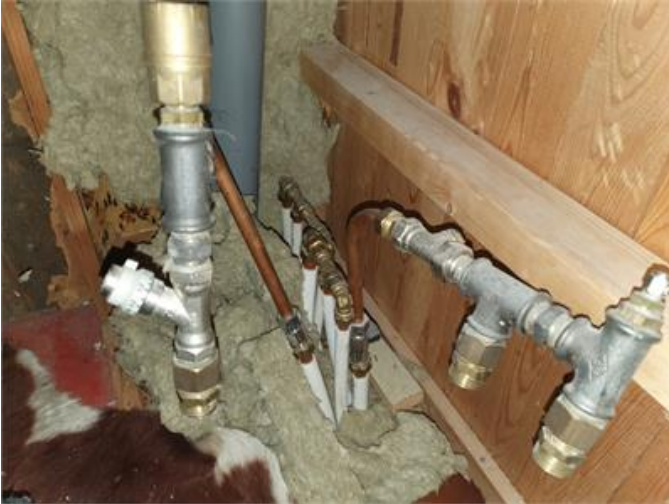
DUSCH/WC: Eventuellt vatten som hamnar på golv utanför duschkörrar kan inte rinna till golvbrunnen. Golvfallet mot golvbrunn är något bristfälligt. Väggmatta i duschen är missfärgad. Rördragningar förekommer genom golv vilket är avsteg från säkert vatten på grund av ökad risk för läckage. I sidvind intill duschrum förekommer bristfälligt fixerad rörsamling som ej är monterade i fuktsäker låda med möjlighet till säker avrinning vid eventuella läckage.

I sidvind intill duschrum förekommer bristfälligt fixerad rörsamling som ej är monterade i fuktsäker låda med möjlighet till säker avrinning vid eventuella läckage.

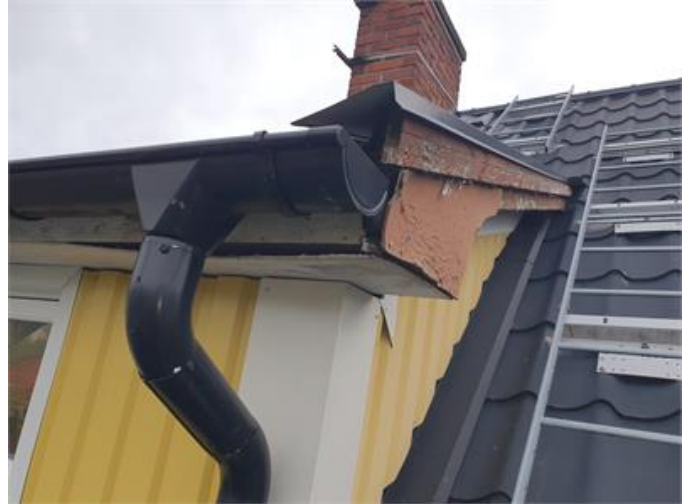
TAK: Tillbyggnadens taklutning är något låg vilket ökar risken att regn/snö vid kraftigare vindar kan leta sig in mellan nockplåtar och takplåtar och hamna på undertak, tätning kan monteras. Takfot/vindskivor har renoveringsbehov.

Takfot/vindskivor har renoveringsbehov.

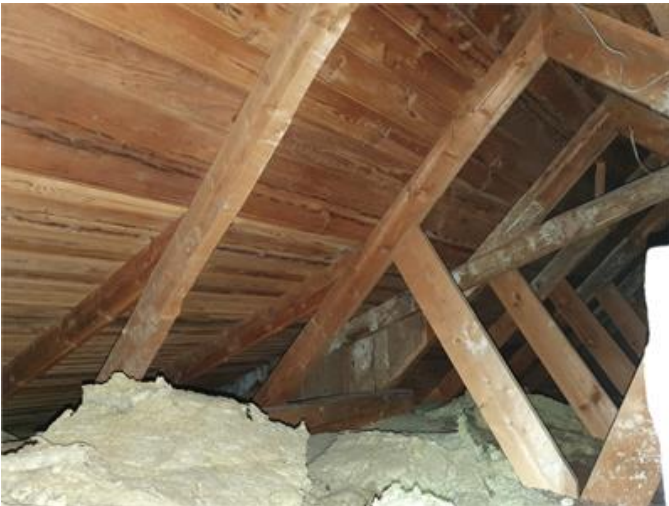
Bild frånnockvinden.

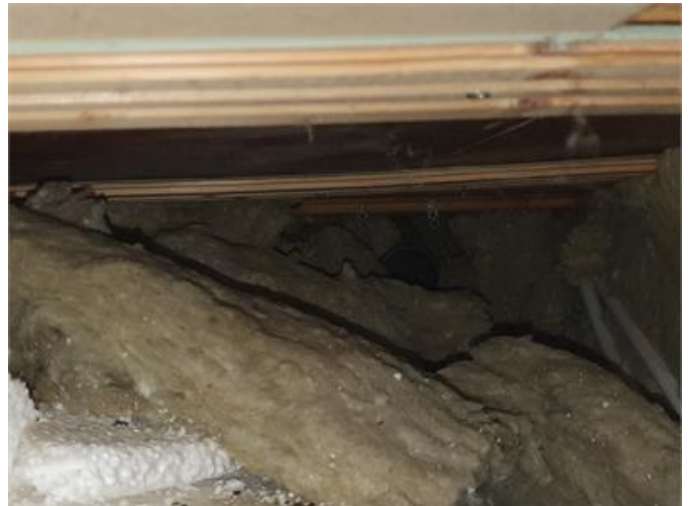
Sättsprickor förekommer i gjutna väggar, någon spricka är genomgående. Betongplattor är ojämma/spruckna. Avloppsledning med oklar funktion mynnar ut i grunden under tillbyggnad.

Avloppsledning med oklar funktion mynnar ut i grunden under tillbyggnad.
