# Besiktningssprotokoll

Fastighetsbeteckning: Rommetorp 1:69	
Fastighetsadress: Stenfallet 110	
Postnummer: 612 74	Ort: Grytgöl

Besiktningdatum: 2023-05-16	Protokollnummer: 67604942
Temperatur: 17 °C	Väderlek: Halvklart
Tekniker: Fredrik Mård	
E-post: fredrik.mard@anticimex.se	
Kontor: Norrköping	
Närvarande: Fastighetsägare

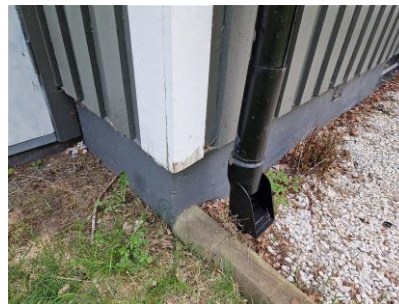
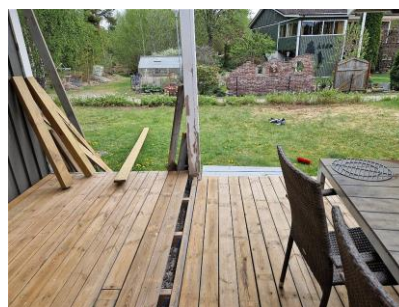
#### Utvändigt / Fasad

Knutbrädor, farstuvist, altan och balkong är i behov av kompletteringsarbete och målning/underhåll. Mindre rötskador finns i nederkant på balkongstolpar.

Fasadbeklädnad och träkonstruktioner där målningsbehov finns riskerar att få fukt- och rötskador på grund av sämre vattenavvisande förmåga. För att öka livslängden på fasadbeklädnaden rekommenderas målning och underhåll.

Jag rekommenderar översyn av berörda utvändiga trädetaljer.

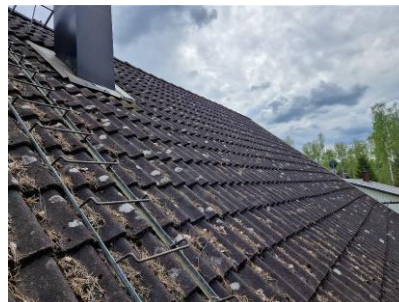
### Utvändigt / Tak

Tak besiktigat från markstege på baksidan och mark.

Mosspåväxt finns på takpannor.

Mossa som växer på taket kan leda till att taktäckningen har ett minskat motstånd mot vatteninträning. Detta i sin tur kan leda till fuktskador på träläkt och takkonstruktionen.

För att öka livslängden på taket rekommenderas att mossan tas bort från takpannorna.

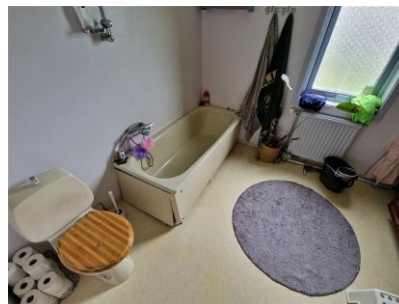
### Entréplan / Badrum

Våtutrymmet har äldre yt-/tätskikt och är i behov av renovering.

Eftersom funktionen, som innebär att ytskiktet/tätskiktet ska vara vattentätt, kan vara nedsatt finns en ökad risk att vatten tränger igenom ytskiktet/tätskiktet med vattenskador i omkringliggande konstruktioner som följd.

Fuktindikering i utrymmet gav inga förhöjda fuktindikationer.

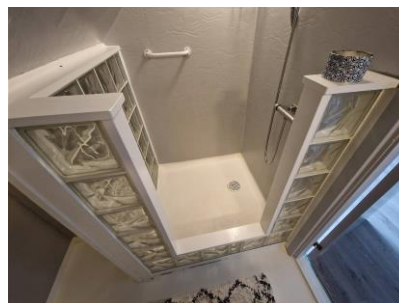
### Övre plan / Dusch/Toalett

Våtutrymmet har äldre yt-/tätskikt och är i behov av renovering.

Eftersom funktionen, som innebär att ytskiktet/tätskiktet ska vara vattentätt, kan vara nedsatt finns en ökad risk att vatten tränger igenom ytskiktet/tätskiktet med vattenskador i omkringliggande konstruktioner som följd.

Fuktindikering i utrymmet gav inga förhöjda fuktindikationer.

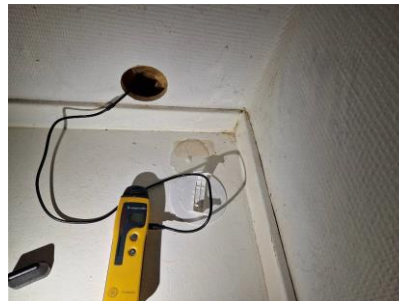
### Källarplan / Hall

Vid kontroll av konstruktion i hall uppmättes fuktvärden över kritisk nivå för mikrobiell tillväxt och en mikrobiell lukt upplevdes.

Via provhål 70mm i påreglad vägg i hall under trappan utfördes kontroll av konstruktion.

Grundläggningen består av källare med betongplatta utan underliggande isolering och med en flytande golvspånskiva på en cellplastisolering och påreglade och isolerade ytterväggar. Dessa konstruktioner får ofta skador på grund av naturlig fuktvandring från mark.

Via provhål i hall uppmättes fuktkvoten till 24% i väggsyll. Gränsen för mikrobiell tillväxt föreligger vid 17%

Kontroll av konstruktion, se rubrik Källarplan/Allmänt.

Vi rekommenderar en fördjupad undersökning för att bedöma orsak och omfattning. Det är viktigt att tänka på att denna rekommendation om fördjupad undersökning gäller hela källarplanet.

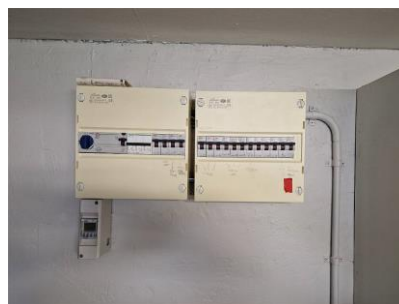
### Källarplan / Groventré

✎ Jordfelsbrytare finns installerad vid el-centralen.

Gruppförteckning finns ej.
