Horsklippan 1:23

Solbergavägen 53

| Uppdragsnummer | R5423 |
| Besiktningsdatum | 2023-03-21 |

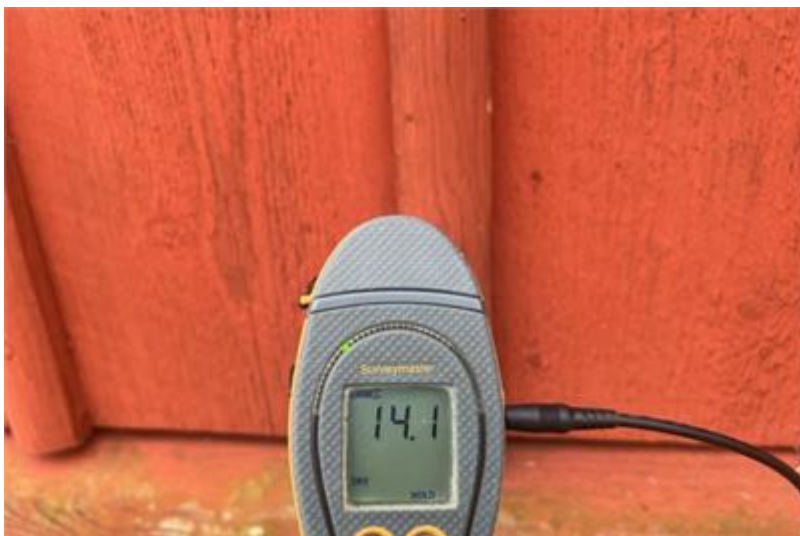
Grunden saknar inspektionslucka och har därför ej kunnat besiktigas. Dock har fuktmätning utförts stickprovsmässigt genom ventiler/otätheter i grundmuren.

Fuktkvoten uppmättes till mellan 12-14% i undersida av bjälklaget samt i syllstockar.

Det kritiska gränsvärdet för mikrobiell tillväxt brukar anges till ca 15-17% fuktkvot (FK).

Notera att stickprovsmässig undersökning är utförd samt att mätvärden normalt sett kan variera över årstiderna varför dessa i sig inte kan beskriva omfattningen av, eller utesluta, en fuktproblematik. För att säkert fastställa konstruktionens kondition och fuktstatus måste en mer omfattande undersökning utföras och då efter att man tagit upp en inspektionslucka.
