Besiktningssprotokoll

Fastighetsbeteckning: Sätra 120:11	
Fastighetsägare: Fabian Forsgren	
Fastighetsadress: Skvatramsvägen 27	
Postnummer: 806 36	Ort: Gävle

Besiktningdatum: 2022-05-13	Protokollnummer: 66916395
Temperatur: 14 °C	Väderlek: Sol
Tekniker: Jonas Holmgren	
E-post: jonas.holmgren@anticimex.se	
Kontor: Söderhamn	
Närvarande:

Byggnadsbeskrivning Bostadsbyggnad

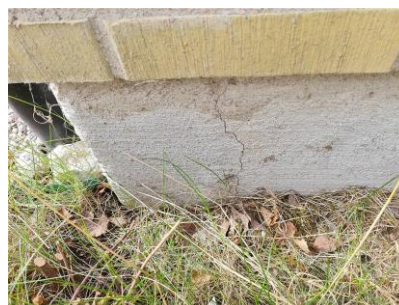
Utvändigt / Sockel

Mindre enstaka sprickor finns i sockeln.

Bedöms som normala rörelsesprickor utan bakomliggande skador.

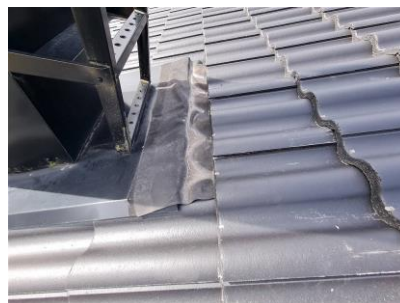
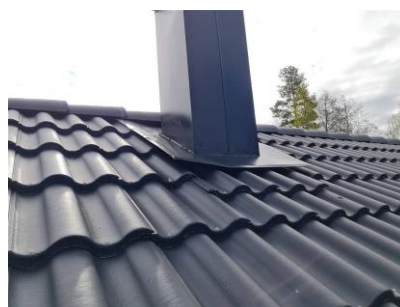
Utvändigt / Tak

Äldre plåtdetaljer på yttertaket är inte utbytta i samband med takreningen.

Detta kan leda till fuktskador i bakomliggande konstruktioner då de ej tätar helt mot taket och underbeslag/papp ej är uppvikt helt runt genomföringarna.

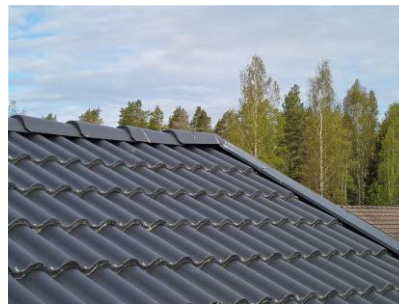
Avslutande nockpannor ligger löst ovan vindskiveplåt.

Bedöms som en mindre brist med rekommenderas att tätas/monteras fast.

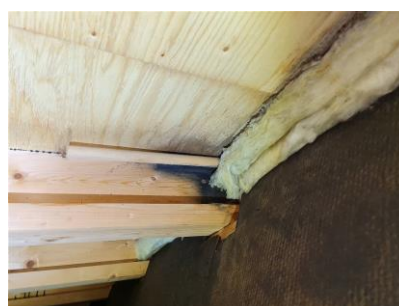
Utvändigt / Sidovind mot väster

Mindre kondensfläckar noterades.

Detta bedöms som mindre brister.

Fuktkvoten i underlagstak/takbjälkar uppmättes till 9 %.

Dessa fläckar uppstod troligen innan ventilationssystemet driftsattes. För att undvika framtida fuktproblem på vinden är det viktigt att man tillser god ventilations i huset, att frånluftsfläkten alltid är i drift samt att man kan komplettera med tilluftsventiler i sovrum/allrum på övre plan.

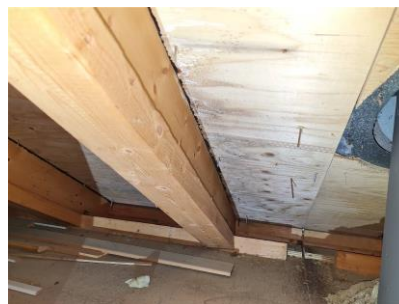
Utvändigt / Sidovind mot öster

Underlagstaket har äldre fuktfläckar.

Noterade fuktfläckar uppstod innan takomläggningen.

Vid kontroll av vinden uppmättes fuktvärden under kritisk fuktnivå för mikrobiell tillväxt och en normal lukt upplevdes. Fuktkvoten i underlagstak/takbjälkar uppmättes vid besiktningstillfället till ca 9 %.

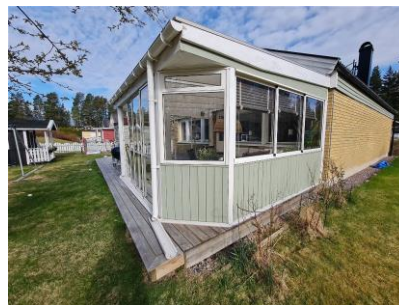
Utvändigt / Altan

Altanens träkonstruktioner är i behov av målning/underhåll.

Bedöms som mindre brister och normalt underhåll.

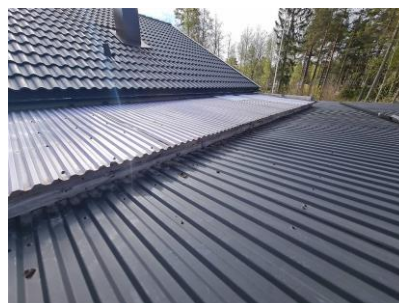
Utvändigt / Garage

Låglutande tak.

Entrétaket träkonstruktion ligger dikt an takplåten.

Taktäckningen av plåt är inte anpassad till taklutningen. Risk finns för läckage med fuktskador som följd.

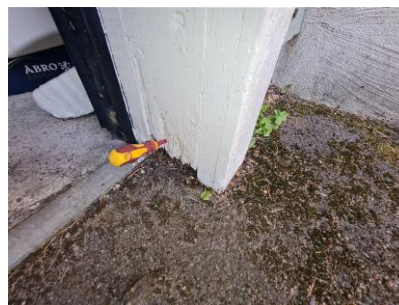
Mindre rötskador finns i smygen vid garageporten.

Dessa bedöms inte ha lett till bakomliggande skador.

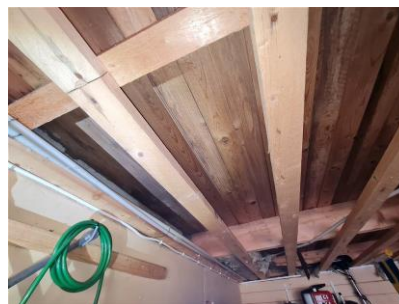
Innertak/isolering nertaget efter tidigare inläckage innan takplåten lades.

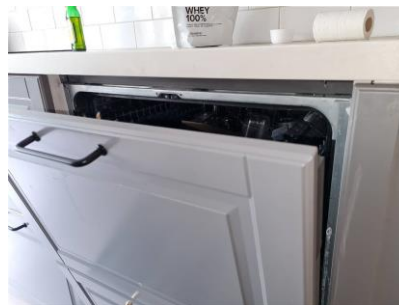
Entréplan / Kök

Diskmaskin sitter löst.

Bör monteras fast.

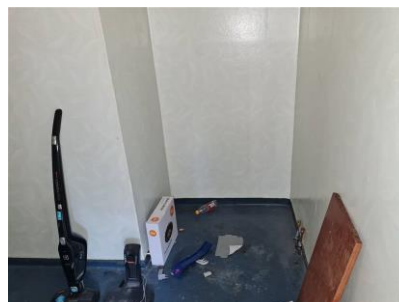
Övre plan / Badrum

Det före detta badrummet har ej varit i bruk av nuvarande ägare och all inredning är bortplockad och alla ledningar är pluggade.

Om utrymmet skall användas som våtutrymme rekommenderas att en fackman kontaktas för renovering.

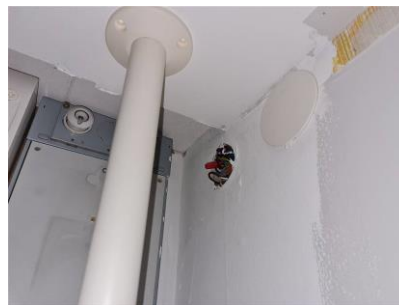
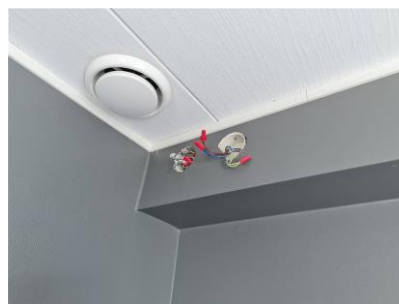
Hela huset / Allmänt

Flera eldosor saknar skyddslock.
