# Besiktningsprotokoll

Anticimex Försäkringsbesiktning i samarbete med Fastighetsbyrån

| Fastighetsadress:<br>Lekvattnet 96 | |

| Besiktningsdatum:<br>2023-05-19 | Protokollnummer:<br>67598191 |

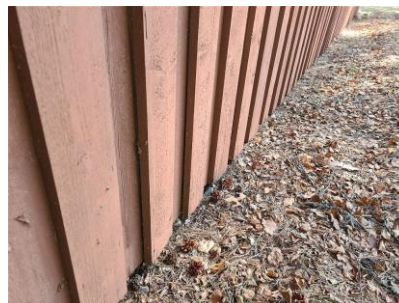
Avståndet mellan fasadbeklädnaden och marken är inte tillräckligt, visst underhållsbehov på fasaden.

Eftersom fasadbeklädnaden avslutas för nära mark finns risk för att fukt från marken sugas upp i fasadpanelens nederkant. Detta kan orsaka fuktrelaterade skador i fasadbeklädnaden och bakomliggande konstruktioner.

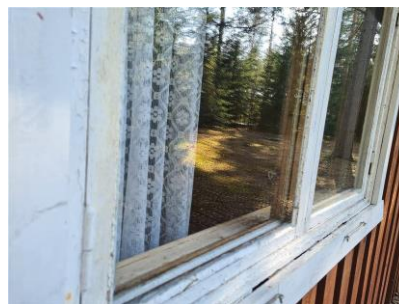
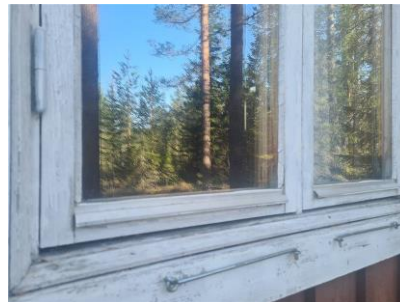
Kitt/-färgsläpp finns från fönster.

Detta medför ökad risk för fuktskador.

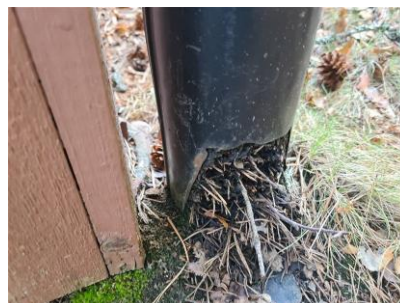
Stuprör är igensatt med skräp-se bild.  
Hängrännor bör rengöras från barr/skräp.

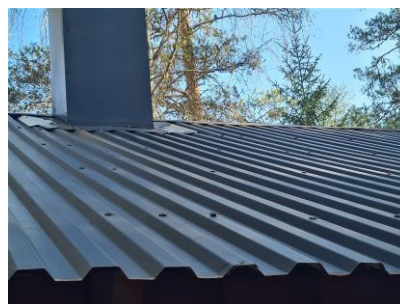
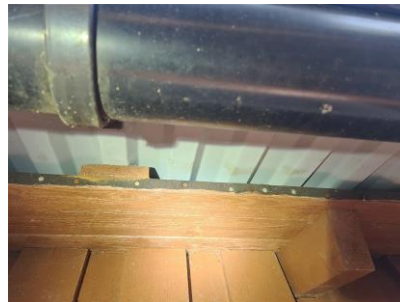
Yttertaket är äldre, uppkrupna spikar förekommer. Går ej att se/konstatera förekomst av underlagspapp.

Takbeklädnad och underlagstak har enligt vår bedömning en begränsad livslängd. Eftersom husets taktäckning är äldre har det ett minskat motstånd mot vatteninträngning. Detta i sin tur kan leda till fuktskador på träläkt och vidare ner i underliggande konstruktioner.

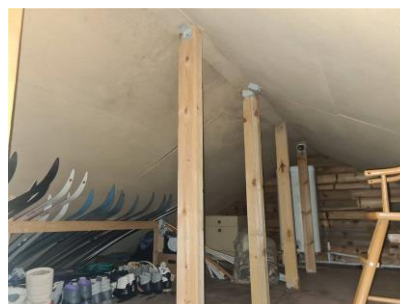
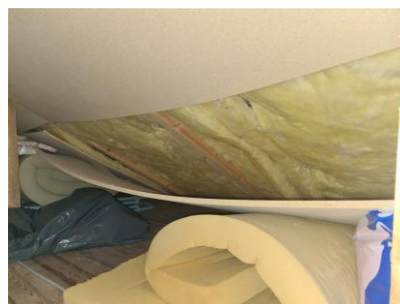
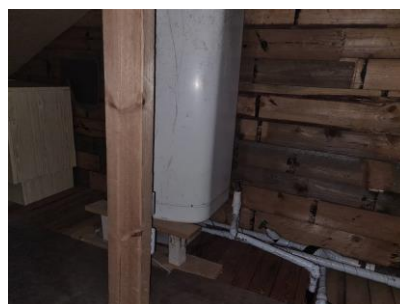
Spånskivor har lossnat från sin infästning och övriga skivor bågvar.

Varmvattenberedare finns installerad i utrymmet (tätskikt samt golvbrunn saknas)

Risk för fuktrelaterade skador i underliggande konstruktioner.

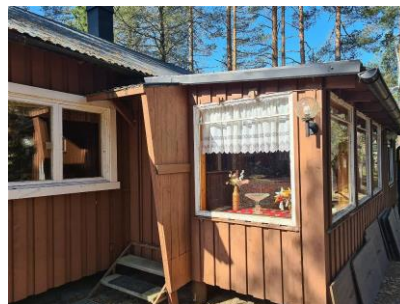
Fönster med underhållsbehov, torrsprickor finns i fasadpanelen och hängränna full med barr/skräp.

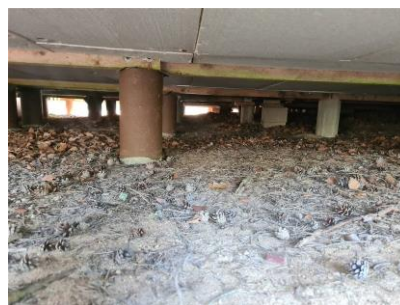
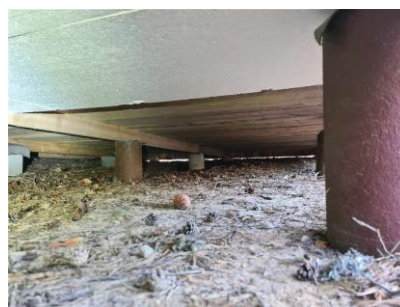
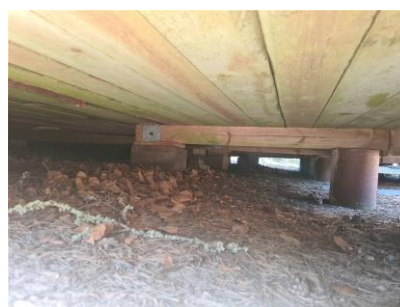
Fuktkvoter uppmättes i bjälklag till mellan 13-15%

Delar av bjälklag ser ut att vara träskyddsbehandlad, lokalt finns områden med mikrobiell påväxt.

Uteluftsventilerade plintgrunder med bjälklag av organiskt material har ofta fuktskador på grund av naturlig fuktpåverkan. Detta kan resultera i mikrobiella skador (angrepp av mikroorganismer) och, i värsta fall, rötskador. Mikrobiell lukt kan då spridas till boendemiljön.

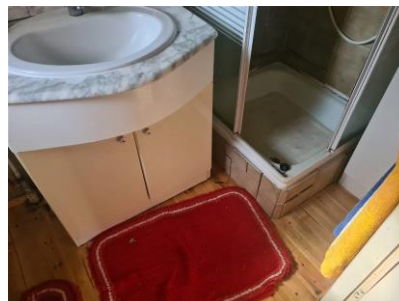
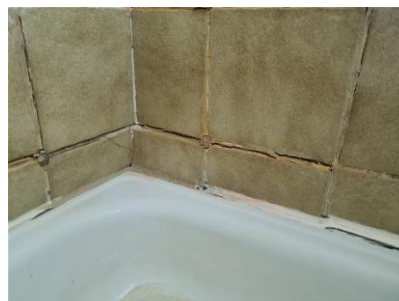
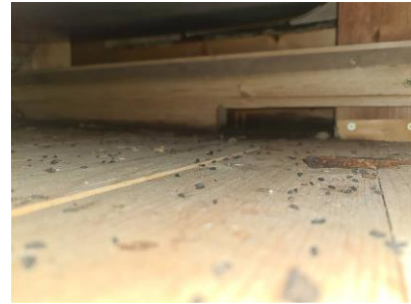
Kakel på vägg i dusch samt runt botten på duschkabin har lossnat, under kabinen är golv samt regel synligt fuktpåverkad. Golvbrunn finns ej, utrymmet saknar tätskikt. Jag rekommenderar kontakt med behörig våtrumsentreprenör för renovering av utrymmet. I samband med renovering bör underliggande konstruktioner kontrolleras för skada.

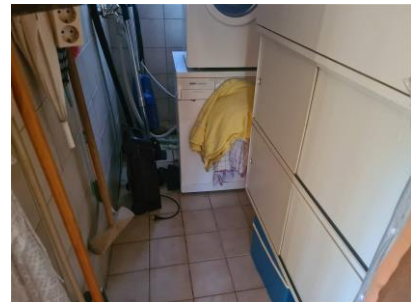
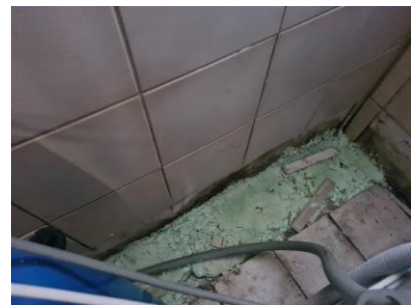
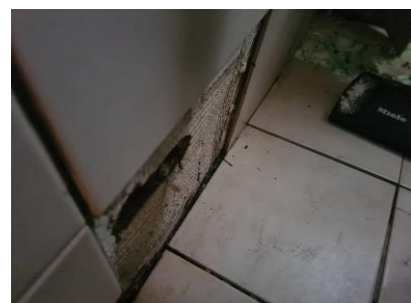
Utrymmet är i behov av renovering.

Allvarliga brister finns i utrymmet vilket kan leda till fuktskador i bakomliggande och intilliggande konstruktioner.

Vi rekommenderar en fördjupad undersökning för att bedöma orsak och omfattning.

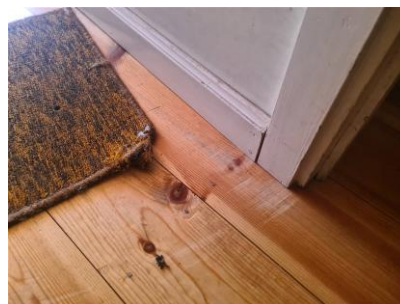
Dörr till veranda tar i golvet och är svårstängd.

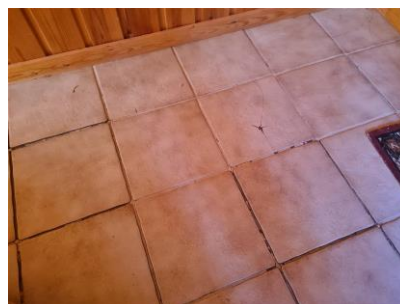
Klinker har släppt från underlaget ("Bom").

Felet som uppstått är att vidhäftningen mellan klinker och underlag har upphört. Sk "bom/ bomljud".

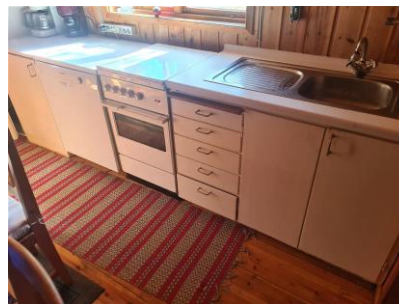
Fuktskydd saknas under vitvaror samt i diskbänksskåp och avloppsslangen till diskmaskinen är ej förankrad med upphängningsbygel.

Utan fuktskydd är det svårt att upptäcka läckage. Vatten kan då tränga in i omkringliggande konstruktioner och orsaka fuktskador.

För att upptäcka eventuella läckage, installera ett fuktskydd.

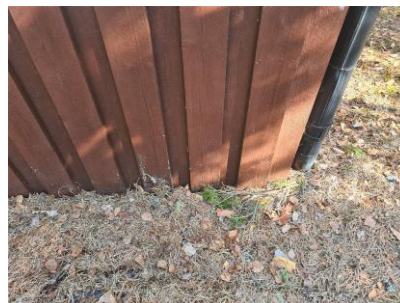
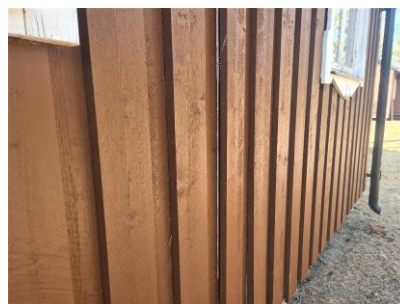
Avståndet mellan fasadbeklädnaden och marken är inte tillräckligt. Övrig fasadpanel har visst underhållsbehov.

Eftersom fasadbeklädnaden avslutas för nära mark finns risk för att fukt från marken sugas upp i fasadpanelens nederkant. Detta kan orsaka fuktrelaterade skador i fasadbeklädnaden och bakomliggande konstruktioner.

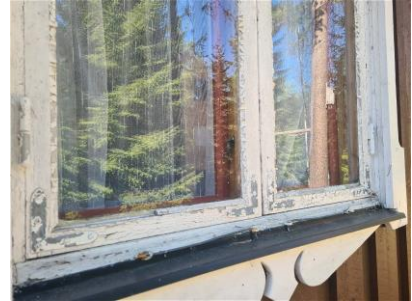
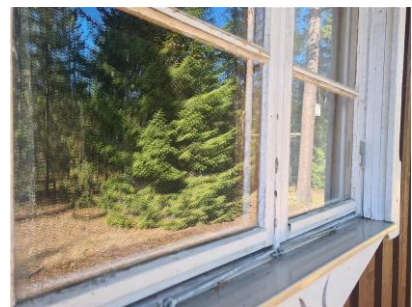
Kitt/-färgsläpp finns från fönster.

Detta medför ökad risk för fuktskador.

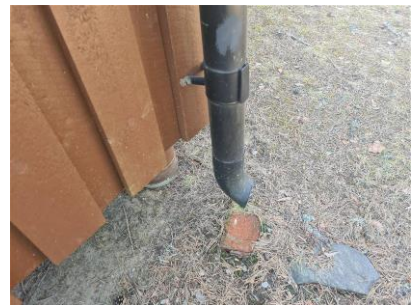
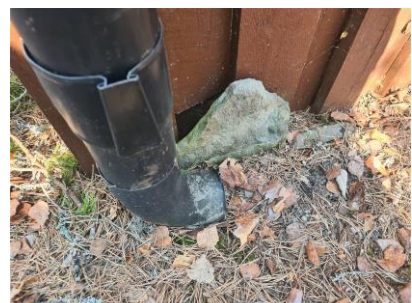
Stuprör är inte anslutet till markledning.

Stuprör som inte är anslutet till markledning kan medföra en ökad fuktbelastning på grundmur/sockel som i sin tur kan leda till fuktrelaterade skador.

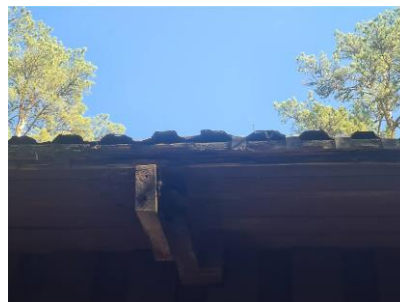
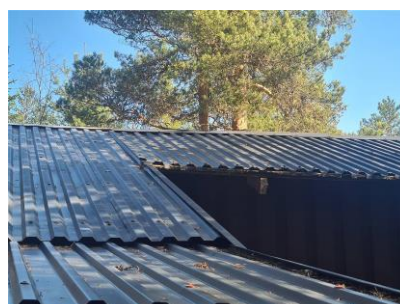
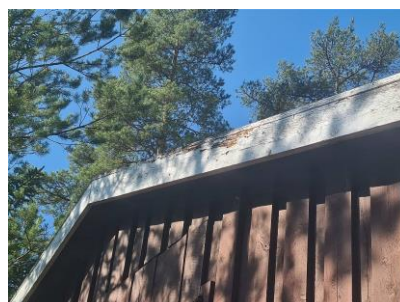
Till höger om entré saknas hängränna och underlagstaket är rötskadat - se bild.

I övrigt är yttertaket äldre och vindskivor är rätskadade.

Jag rekommenderar kontakt med fackman för bedömning samt åtgärd.

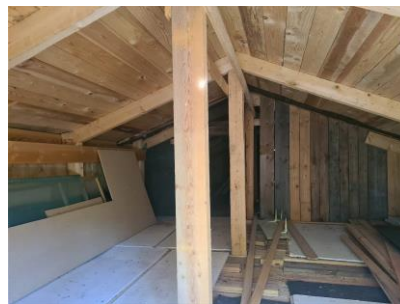
Fuktkvoter uppmättes i takstolar och underlagstak till mellan 11-13% Risk för mikrobiell tillväxt inträffar vid 75% relativ luftfuktighet vilket motsvarar 17% fuktkvot i furuvirke. Observera att fuktigheten på vinden ändras över säsongen, fuktigast är det vindtertid.

Se notering Tak.

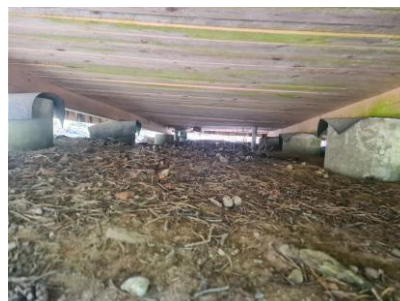
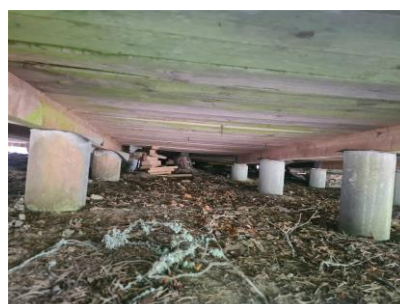
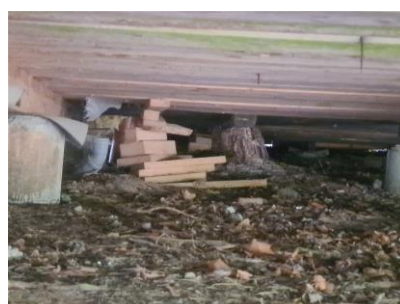
Hela grunden är inte krypbar på grund av utrymmesbrist.  
Gjutna betongplintar.  
Mellan bärlinor och plintar finns papp.  
Bjälklag består av: blindbottenbrädor (lokalt är undersida bjälklag isolerat med cellplast)-mineralullsisolering-golvreglar.  
Fuktkvoter uppmättes i bjälklag till mellan 13-15%  
Risk för mikrobiell tillväxt inträffar vid 75% relativ luftfuktighet vilket motsvarar 17% fuktkvot i furuvirke.  
Delar av bjälklag ser ut att vara träskyddsbehandlad, stöttor till bärlinor hålls uppe av trästöttor och stubbe (se bild) lokalt finns områden med mikrobiell påväxt.

Uteluftsventilerade plintgrunder med bjälklag av organiskt material har ofta fuktskador på grund av naturlig fuktpåverkan. Detta kan resultera i mikrobiella skador (angrepp av mikroorganismer) och, i värsta fall, rötskador. Mikrobiell lukt kan då spridas till boendemiljön.

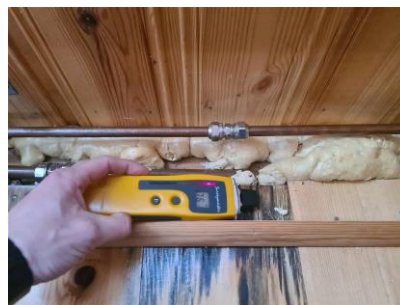
Förhöjd fuktindikation noterades i golv mot yttervägg där rördragning finns.

Jag rekommenderar en fördjupad undersökning för en vidare bedömning av orsak till och omfattning samt lämpliga åtgärder.

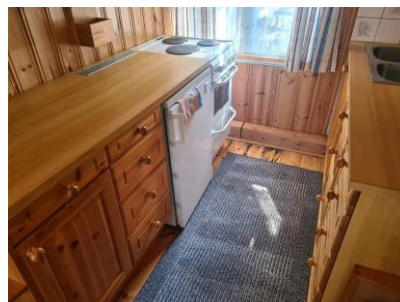
Fuktskydd saknas under vitvaror samt i diskbänkskåp.

Utan fuktskydd är det svårt att upptäcka läckage. Vatten kan då tränga in i omkringliggande konstruktioner och orsaka fuktskador.

För att upptäcka eventuella läckage, installera ett fuktskydd.

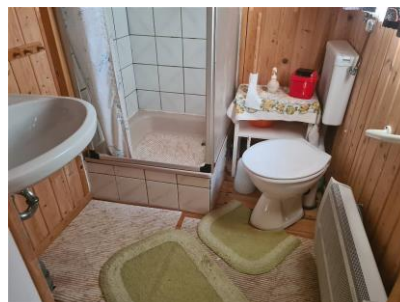
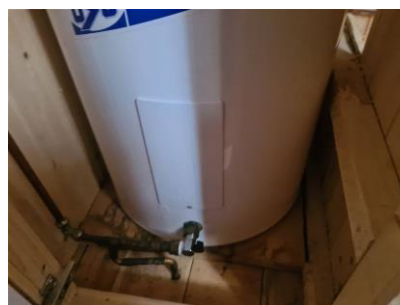
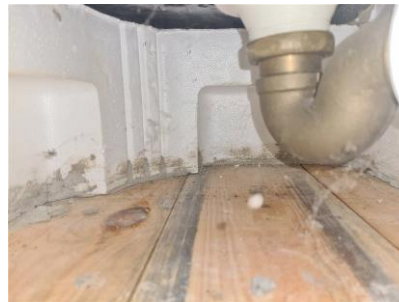
Varmvattenberedare finns placerad i skåp som saknar tätskikt samt golvbrunn.

Förhöjd fuktindikation på kaklad vägg i dusch, golvet under duschkabinen är fuktpåverkat, golvbrunn finns ej.  
Frånluftsventilation finns ej.

Sammantaget rekommenderar jag kontakt med behörig våtrumsentreprenör för ytterligare bedömning.
