# Besiktningsprotokoll

Anticimex Försäkringsbesiktning i samarbete med Fastighetsbyrån

| Fastighetsadress:<br>Romo 404 | |

| Besiktningsdatum:<br>2023-05-16 | Protokollnummer:<br>67588135 |

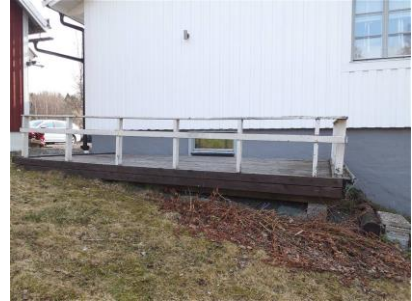
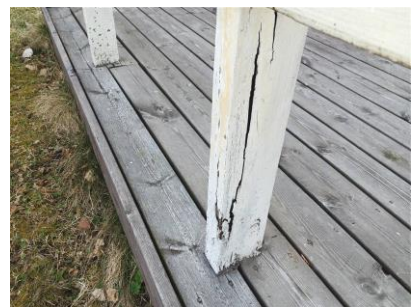
Altan har "satt" sig.

Rötskador finns på stolpar till räcke.

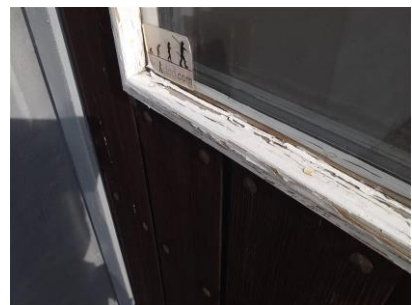
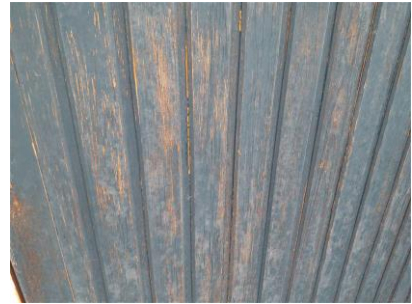
Vissa dörrar är i behov av målning/underhåll.

För att öka livslängden på dörrar rekommenderas målning och underhåll.

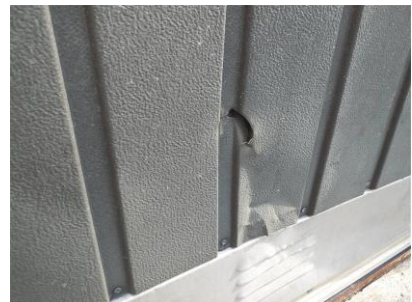
Skada noterades på garageport.

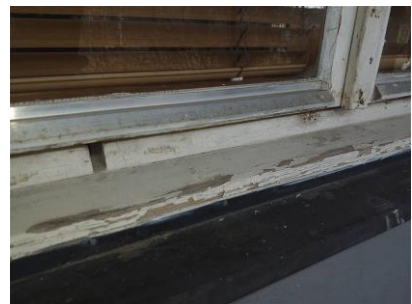
Vissa fönster är i behov av målning/underhåll.

För att öka livslängden på fönster rekommenderas målning och underhåll.

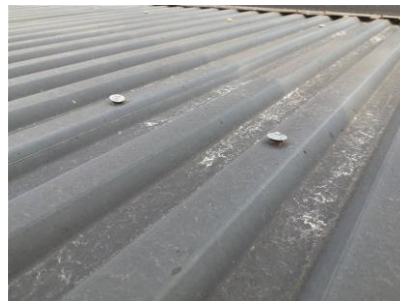
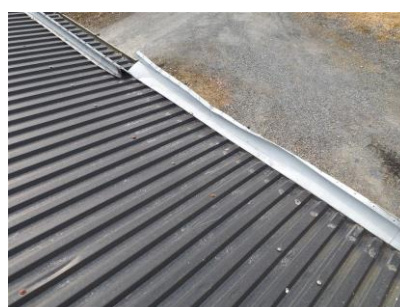
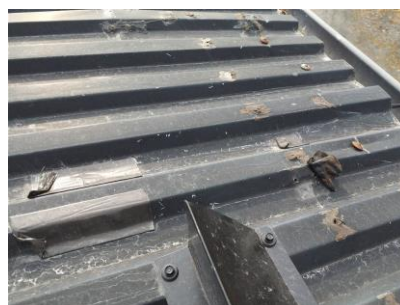
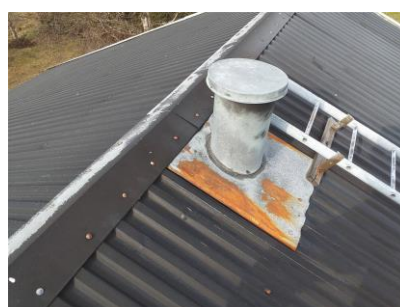
Yttertaket är sedan byggnadsår, dvs. bedöms äldre. Takplåten i sig brukar klara sig rätt bra, dock har klockspiken börjat rosta, krypa/släppa vilket skapar otätheter.

Det finns även små hål från infästningar från snörasskydd som slitits lös.

Yttertaket är äldre.

Mindre rostangrepp finns.

Snörasskydd har slitits lös och otätheter efter skruv/spik finns.

Takplåt har enligt vår bedömning en begränsad livslängd.

Klockspik kryper/släpper och packningarna blir ofta spröda.

Eftersom husets taktäckning är äldre har det ett minskat motstånd mot vatteninträngning. Detta i sin tur kan leda till fuktskador på träläkt och vidare ner i underliggande konstruktioner.

Vill man inte kosta på ett takbyte kan man byta ut klockspik till farmarskruv, man bör även se över och täta övriga hål.

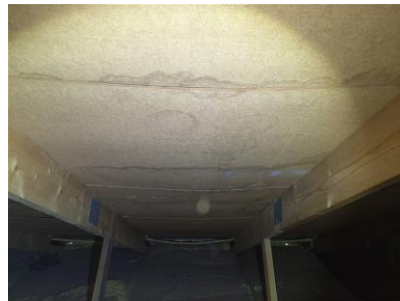
Underlagstaket består av träfiberskivor.

Fuktfäckar noterades.

Eftersom underlagstaket består av träfiberskivor utan yttre täckning av papp under takbeklädningen, finns risk vid ogynnsam väderlek att regnvatten/snö tränger in i skivskarvar med läckage på vindsutrymmet som följd. Med tiden kan även träfiberskivorna drabbas av fuktskador.

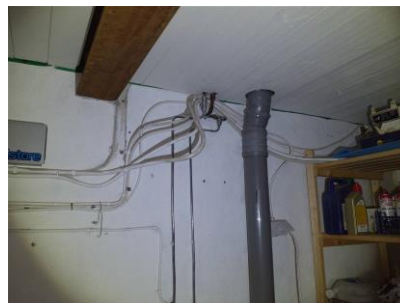
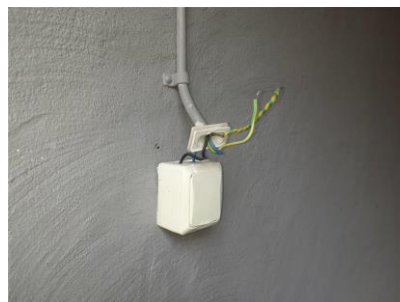
Elinstallationer i huset har enligt vår bedömning uppenbara brister.

Blandade jordade och ojordade eluttag i samma rum förekommer.  
Oklamrade kablar noterades.  
Oskyddade eltrådar mm.

Elinstallationer i huset är en säkerhetsrisk som kan orsaka både personskador och brand. Observera att besiktning av bostadens elsystem inte har ingått i uppdraget.

Kontakta en elektriker för kontroll och åtgärd.

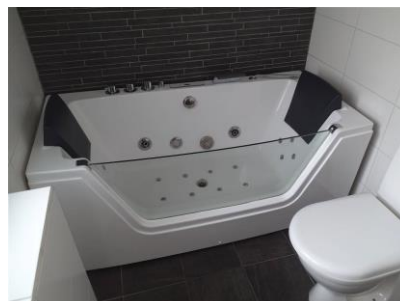
Golvbrunnen är inte besiktningsbar pga. badkar.

För att kunna kontrollera och bedöma golvbrunnen måste den vara tillgänglig och rengjord.

Vi rekommenderar en kompletterande besiktning när golvbrunnen är tillgänglig och rengjord.

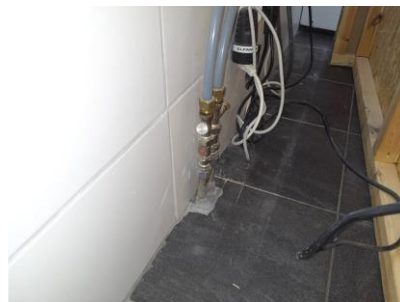
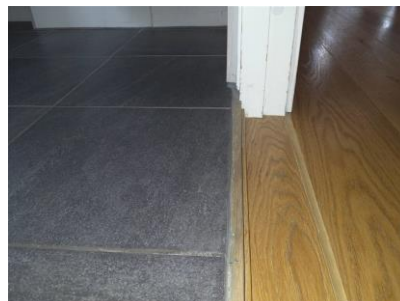
Rör genomföring finns i golv.  
Tröskel finns ej.

Detta medför en ökad risk för att vatten tränger ner i omkringliggande konstruktioner och orsakar fuktskador.

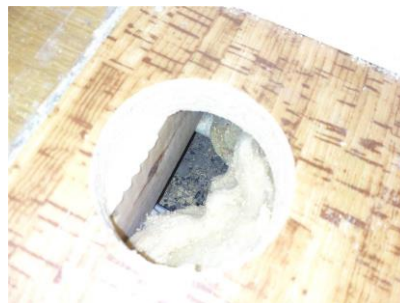
Vid kontroll av golvkonstruktion uppmättes fuktvärden under kritisk nivå för mikrobiell tillväxt och normal lukt upplevdes.

Grundläggningen består av en betongplatta på mark utan underliggande isolering och med ett uppreglat isolerat golv. Fuktkvoten uppmättes till 10 % och den relativa fuktigheten till 46 %.

Kontroll utförd under tröskel mellan passage och tvättstuga.

Befintlig golvkonstruktion och eventuella väggsyllar riskerar att drabbas av fuktskador på grund av naturlig fuktpåverkan. Detta i sin tur kan leda till mikrobiella skador (angrepp av mikroorganismer) som kan resultera i att mikrobiell lukt sprids till boendemiljön. Om väggsyllarna är tryckimpregnerade kan även en kemisk lukt förekomma.

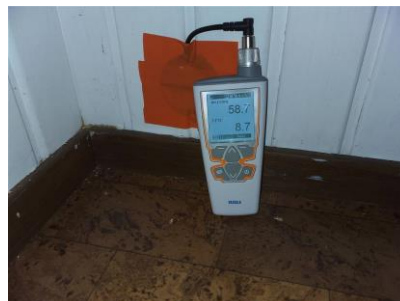
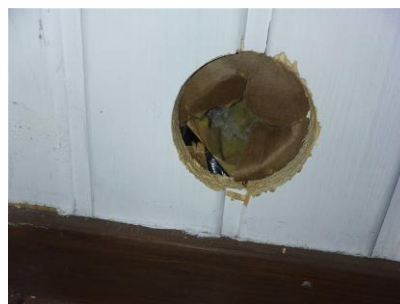
Vid kontroll av väggkonstruktion uppmättes fuktvärden under kritisk nivå för mikrobiell tillväxt och normal lukt upplevdes.

Källargrundmurar med påreglade isolerade ytterväggar. Den relativa fuktigheten uppmättes till 59 % och en normal lukt kunde kännas i golv/vägg vinkel.

Kontroll utförd i ytterhörn i sovrum 2.

Befintlig påreglad vägg och eventuella väggsyllar riskerar att drabbas av fuktskador på grund av naturlig fuktpåverkan. Detta i sin tur kan leda till mikrobiella skador (angrepp av mikroorganismer) som kan resultera i att mikrobiell lukt sprids till boendemiljön. Om reglar/syllar är tryckimpregnerade kan även en kemisk lukt förekomma.

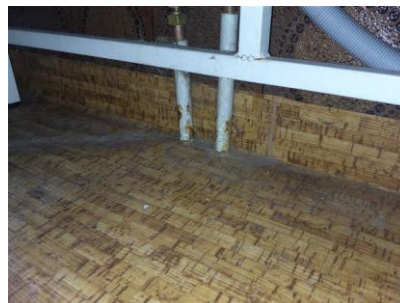
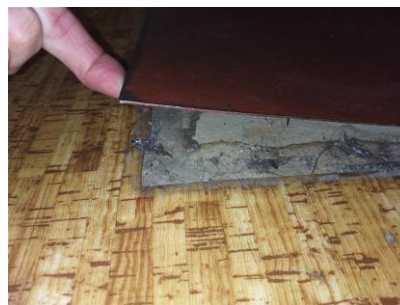
Våutrymmet har äldre yt/tätskikt.

Rör genomföringar finns i golv.  
Mattsläpp förekommer kring golvbrunn.  
Golvmatta är avskuren under plåt.

Eftersom funktionen, som innebär att ytskiktet/tätskiktet ska vara vattentätt, kan vara nedsatt finns en ökad risk att vatten tränger igenom ytskiktet/tätskiktet med vattenskador i omkringliggande konstruktioner som följd.

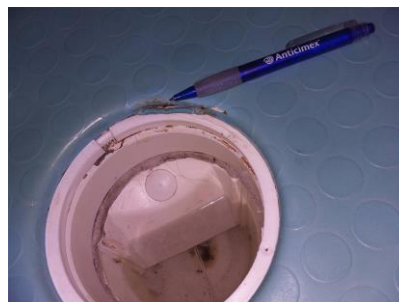
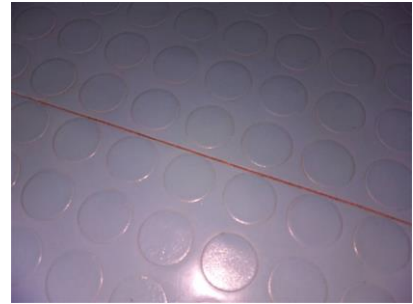
Även duschen i souterrängplan på "huvudbyggnaden" har problem, då förhöjda fuktvärden indikerades mot golv i duschzon.

Fuktindikering i utrymmet gav förhöjda fuktindikationer.

Otättheter noterades i golvmattan.

Jag rekommenderar en renovering av dessa innan nyttjande.

Kontakta behörig våtrumsentreprenör, se till att gällande branschregler följs och att golvbrunnarna byts ut i samband med detta.

Vi rekommenderar en fördjupad undersökning för att bedöma orsak och omfattning.

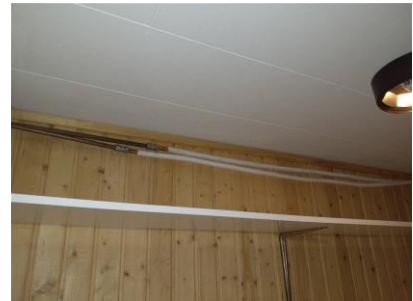
Vattenrör är inte fixerade.

När vattenrör inte är fixerade kan kopplingarna lossna pga vibrationer med läckage som följd.

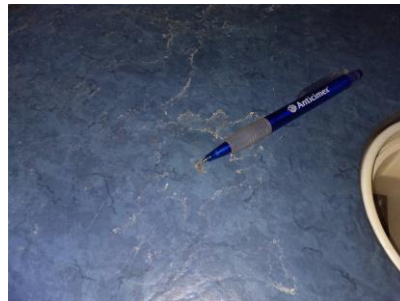
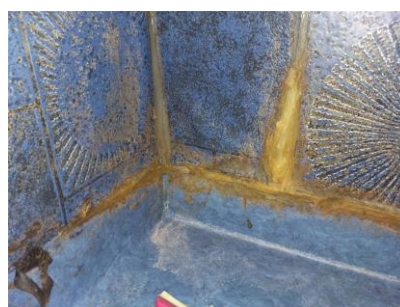
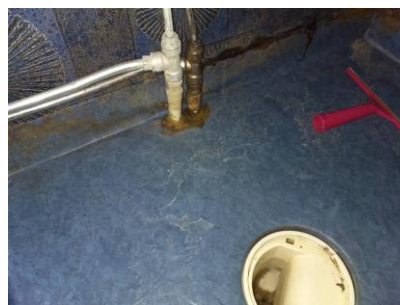
I lägenhet 1 syns tydliga brister/risker och stora mängder fogmassa har påförts väggar och golv.

Våtutrymmet har äldre yt-/tätskikt.

Utrymmet är äldre och har passerat tiden för sin tekniska livslängd.

Skador i golv och väggmatta noterades.  
Rör genomföringar i golv i duschzon finns.

Renovering av utrymmet rekommenderas. Kontakta en behörig våtrumsentreprenör för en renovering. I samband med renoveringen bör omkringliggande konstruktioner kontrolleras för att upptäcka eventuella följdskador.

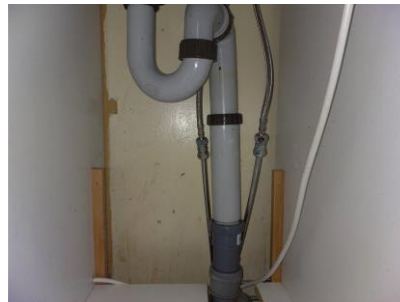
Vattenrör är inte fixerade.

När vattenrör inte är fixerade kan kopplingarna lossna pga vibrationer med läckage som följd.

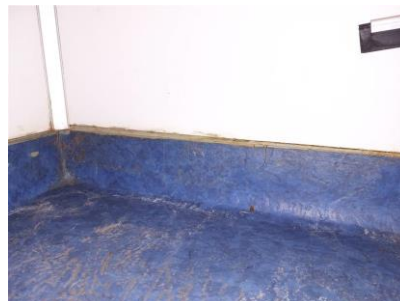
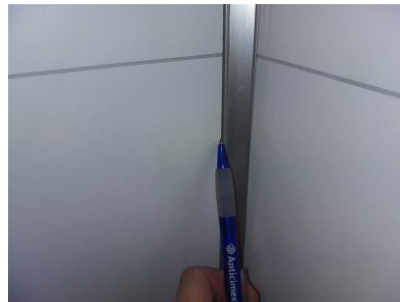
Våtrummet har äldre yt-/tätskikt på golv.  
Väggskivor har bristfällig fog i nederkant.  
Glipor finns i väggskivor.  
Rör genomföringar finns i golv.

Eftersom funktionen, som innebär att ytskiktet/tätskiktet ska vara vattentätt, kan vara nedsatt finns en ökad risk att vatten tränger igenom ytskiktet/tätskiktet med vattenskador i omkringliggande konstruktioner som följd.

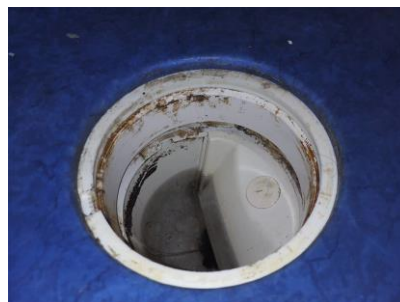
Förhöjningsring finns i golvbrunnen.

Förhöjningsringen i golvbrunnen är en riskkonstruktion eftersom det ofta förekommer otätheter mellan förhöjningsringen och brunnen. Detta kan i sin tur leda till fuktskador i omkringliggande konstruktioner.

Golvbrunnen är placerad för nära vägg.
