# Besiktningsprotokoll

Anticimex Försäkringsbesiktning i samarbete med Fastighetsbyrån

| Fastighetsadress:<br>Kyrkogatan 6 | |

| Besiktningsdatum:<br>2023-05-22 | Protokollnummer:<br>67616176 |

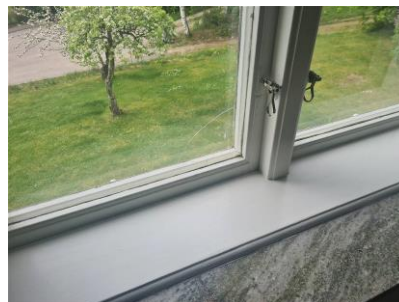
#### Utvändigt / Fönster

Enstaka fönsterglas trasigt.

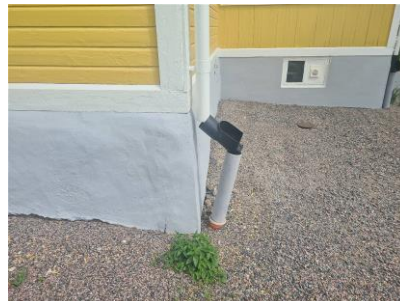
### Utvändigt / Hängrännor / Stuprör

Stuprör är bristfälligt anslutet till markledning.

Stuprör som avslutas intill huset (ovan mark) kan medföra en ökad fuktbelastning på grundmur/sockel som i sin tur kan leda till fuktrelaterade skador.

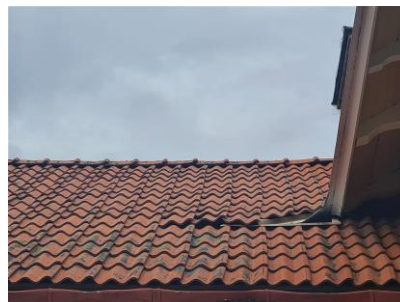
### Utvändigt / Tak

Det jag vill belysa är att man ser över takläggningen. finns några pannor som ligger fel.

Yttertaket är äldre.

- Takpannor sitter bristfälligt lokalt.

Takpannor, plåtdetaljer och underlagspapp har enligt vår bedömning en begränsad livslängd. Eftersom husets taktäckning är äldre har det ett minskat motstånd mot vatteninträngning. Detta i sin tur kan leda till fuktskador på träläkt och vidare ner i underliggande konstruktioner.

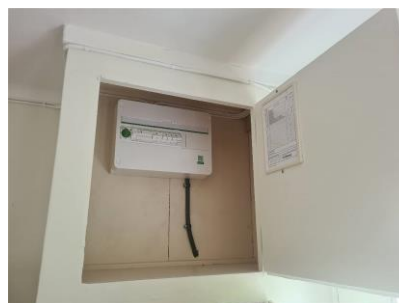
### Övre plan / Hall

Jordfelsbrytare finns installerad vid el-centralen, gruppförteckning noteras.

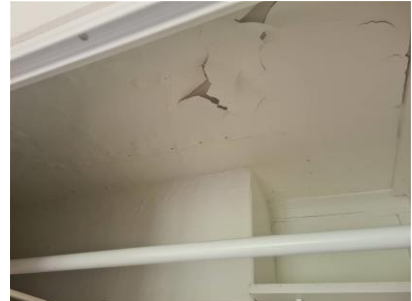
### Övre plan / Sovrum 3

- Färgsläpp noteras på innertak.
- Fönsterglas trasigt. Se utvändigt fönster.

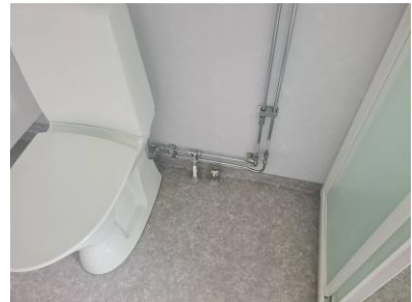
### Övre plan / Dusch/Toalett samt bad

- Rör genomföring finns i golv.
- Golvfall mot golvbrunnen är bristfälligt utfört.

Rör genomföringar i golvet medför en ökad risk för att vatten tränger ner i omkringliggande konstruktioner och orsakar fuktskador.

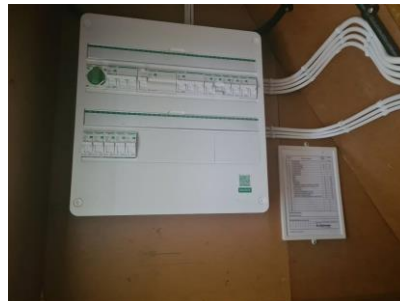
### Källarplan / Trappa

Jordfelsbrytare finns installerad vid el-centralen, gruppförteckning noteras.

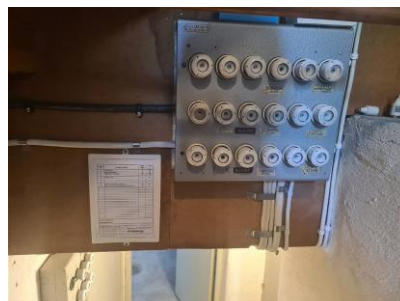
Jordfelsbrytare finns ej.

Det finns inget krav att hus byggda före år 2000 ska ha jordfelsbrytare. Jordfelsbrytaren minskar dock risken för personskador och brand orsakade av elanläggningen.

Kontakta en elektriker för kontroll och åtgärd.
