**Fastighetsuppgifter**

Fastighetsbeteckning  
Gränd 2:20  
Adress  
Grändsholmsvägen 8  
51696 Aplared

Uppdragsnummer B2793  
Besiktningsdatum 2023-04-28  
Besiktningss företag OBM Besiktning Väst AB  
Besiktningss förrättare Magnus Henriksson  
Närvarande Säljarna och mäklaren  
Giltig till och med 2024-04-28

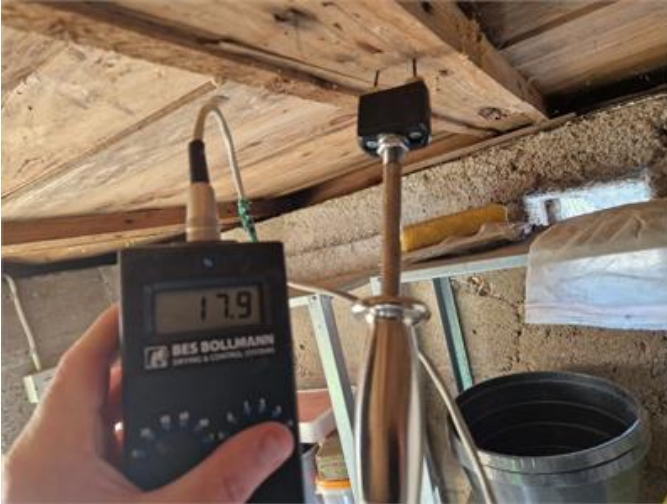
Stickprovsmässig fuktmätning i krypgrunden

Det noterades en fuktkvot på 17-21 % och gränsvärdet för mikrobiell påväxt ligger på 17% fuktkvot.

Vidare noterades rötskador i trossbotten

Det rekommenderas en fortsatt teknisk utredning för att kontrollera orsaken till och omfattningen av detta i hela utrymmet.

För att förbättra förutsättningarna kan man bland annat komplettera med plastfolie på markytan, rengör från organiskt material först, sen applicera en åldersbeständig plats. Vidare underlättar bättre av/bort ledning från stuprör.

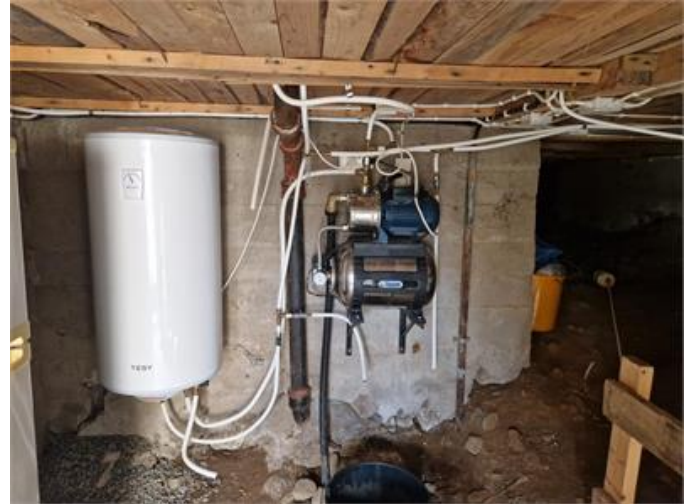
Vy i krypgrunden och med va installationer

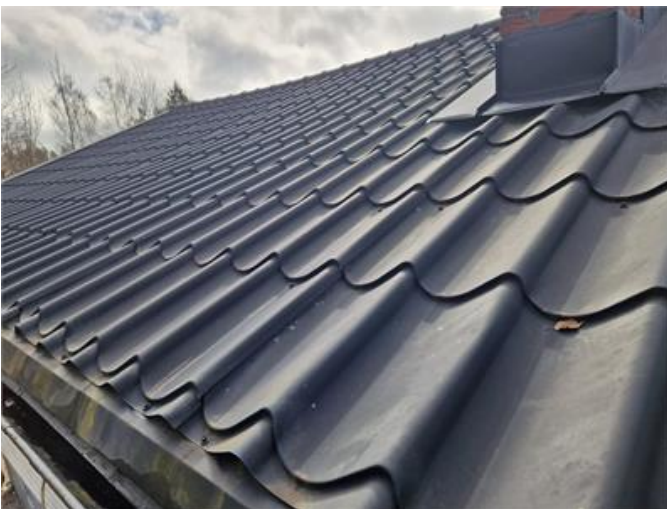
Vy på taket

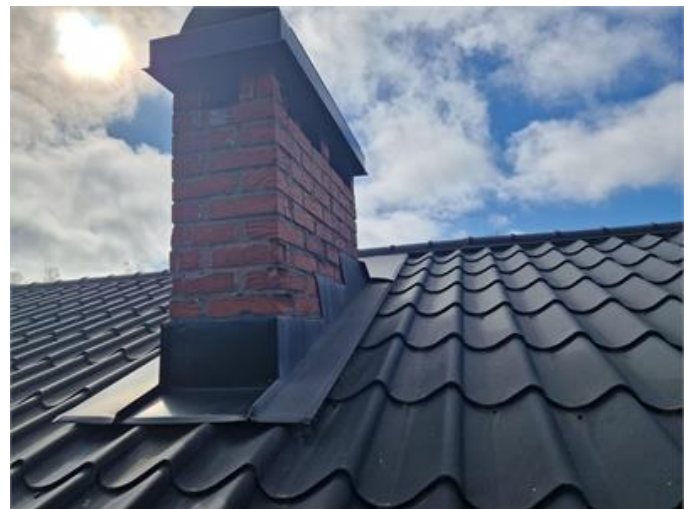
Vy på taket

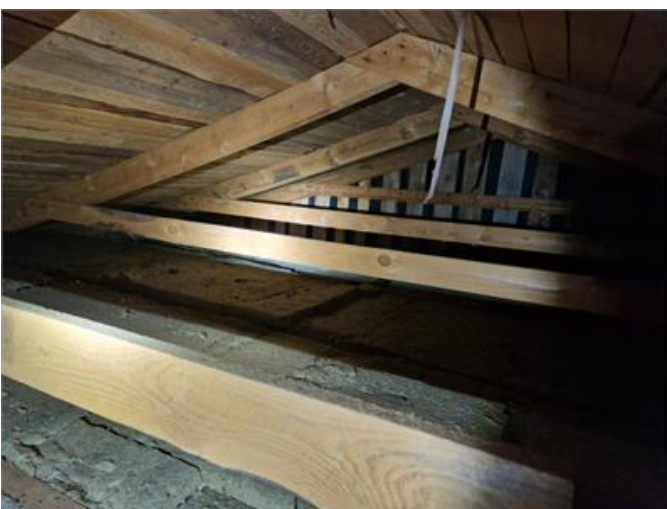
Vy på vindsutrymmet

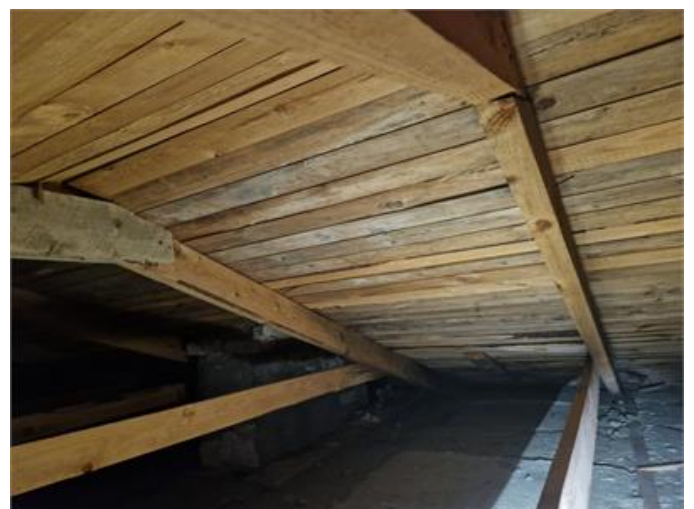
Vy på vindsutrymmet med fukt och mikrobiell påväxt på underlagstak
