Besiktningssprotokoll

Anticimex Försäkringsbesiktning i samarbete med Fastighetsbyrån

Fastighetsbeteckning: Sköldinge-Ramsta 2:110	
Fastighetsadress: Järnvägsgatan 7	
Postnummer: 641 64	Ort: Sköldinge

Besiktningdatum: 2023-05-26	Protokollnummer: 67620635
Temperatur: 12 °C	Väderlek: Sol
Tekniker: Benny Eklöf	
E-post: benny.eklof@anticimex.se	
Kontor: Eskilstuna	
Närvarande: Hieu Trung Trinh fastighetsägare Benny Eklöf besiktningssman Ax Nyköping

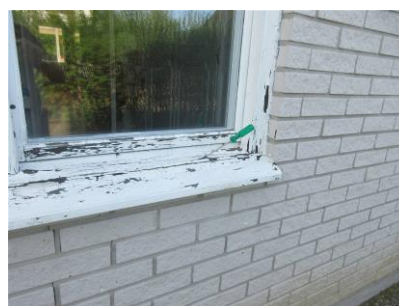
Fönster är i behov av målning/underhåll.

Fönsterkarm rötskadad på gavel, baksida.

För att öka livslängden på fönster rekommenderas målning och underhåll.

Det rekommenderas att kontakt tas med byggmästare för kontroll och för ett åtgärdsförslag.

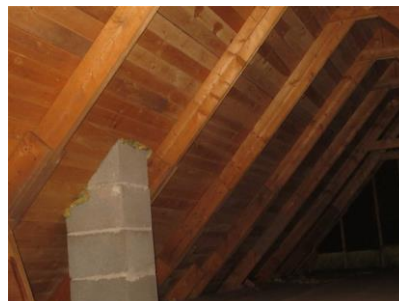
Vid kontroll av vinden uppmättes fuktvärden under kritisk fuktnivå för mikrobiell tillväxt och en normal lukt upplevdes. Fuktkvoten i takbjälkar uppmättes vid besiktningstillfället till ca 9%. Detta värde varierar dock under året beroende på årstid och utomhusklimat.

Det finns risk för mikrobiell tillväxt om den relativa fuktigheten (RF) i den omgivande luften är över 75 %. I furuvirke motsvarar det en fuktkvot (FK) på 17 %.

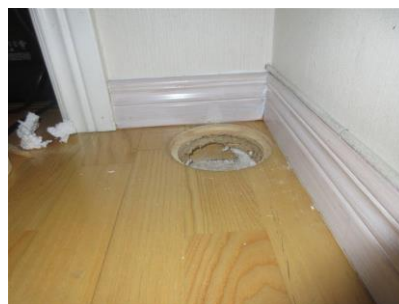
Vid kontroll av konstruktion uppmättes fuktvärden under kritisk nivå för mikrobiell tillväxt och normal lukt upplevdes.

Grundläggningen består av en betongplatta på mark utan underliggande isolering och med ett flytande golvspånskiva på en cellplastisolering. Fuktkvoten uppmättes till 12%.

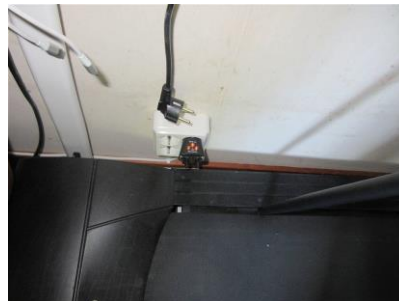
Funktionskontroll av jordade eluttag.

Vid stickprovskontroll av jordade eluttag noterades felkoppling.

Kontakta en elektriker för kontroll och åtgärd.
