# Besiktningsprotokoll

Anticimex Försäkringsbesiktning i samarbete med Fastighetsbyrån

| Fastighetsadress:<br>Kviddas Väg 13 | |

| Besiktningsdatum:<br>2023-05-24 | Protokollnummer:<br>67622324 |

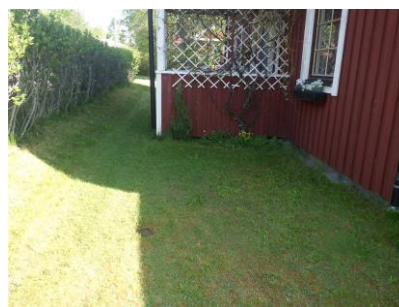
Marken lutar mot huset.

Detta innebär en ökad fuktbelastning mot grunden vilket i sin tur kan orsaka fuktskador i huset.

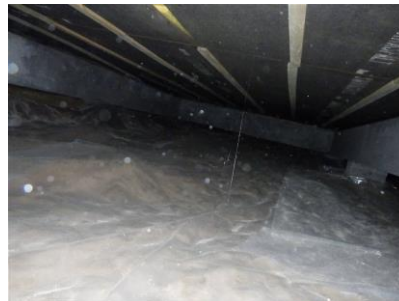
Vid kontroll av konstruktionen i krypgrund uppmättes fuktvärden under kritisk fuktnivå för mikrobiell tillväxt och normal lukt upplevdes.

Golvbjälklaget ovan den uteluftsventilerade krypgrunden riskerar att drabbas av fuktskador på grund av naturlig fuktpåverkan. Detta kan i sin tur leda till mikrobiella skador (angrepp av mikroorganismer) som kan leda till att mikrobiell lukt sprids till boendemiljön. Fuktkvoten uppmättes till 11%.

Det finns risk för mikrobiell tillväxt om den relativa fuktigheten (RF) i den omgivande luften är över 75 %. I furuvirke motsvarar det en fuktkvot (FK) på 17 %

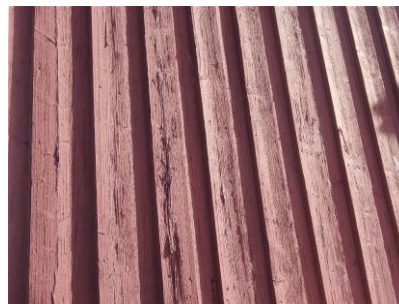
Fasadbeklädnaden har färgsläpp och torrsprickor.

Fasadbeklädnad och träkonstruktioner där målningsbehov finns riskerar att få fukt- och rötskador på grund av sämre vattenavvisande förmåga.

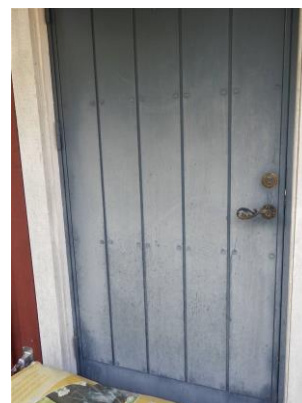
Vanligt underhåll, målning.

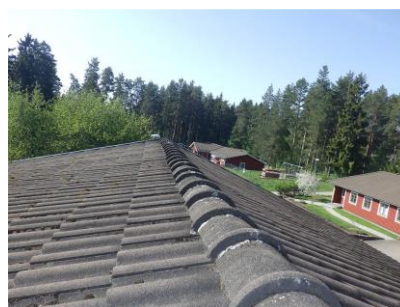
Yttertaket är äldre.

Takpannor, plåtdetaljer och underlagspapp har enligt vår bedömning en begränsad livslängd. Eftersom husets taktäckning är äldre har det ett minskat motstånd mot vatteninträngning. Detta i sin tur kan leda till fuktskador på träläkt och vidare ner i underliggande konstruktioner.

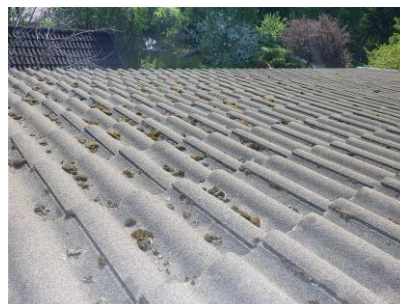
Mosspåväxt finns på takpannor.

Mossa som växer på taket kan leda till att taktäckningen har ett minskat motstånd mot vatteninträngning. Detta i sin tur kan leda till fuktskador på träläkt och takkonstruktionen vilket kan resultera i mikrobiella skador (angrepp av mikroorganismer).

För att öka livslängden på taket rekommenderas att mossan tas bort från takpannorna.

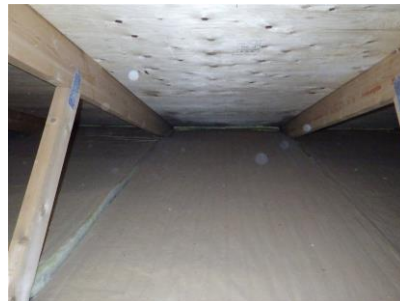
Mindre mängd missfärgningar.

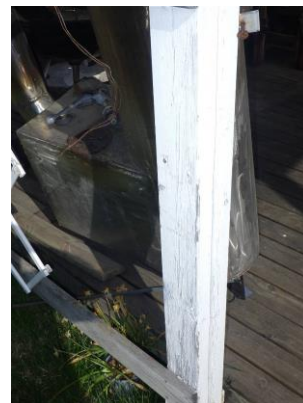
Vanligt underhåll, målning.

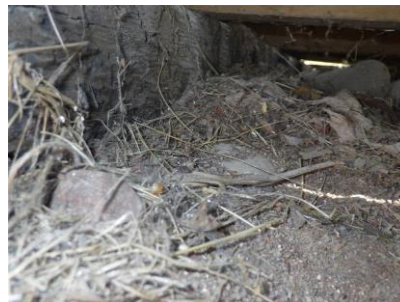
Verandan har slipers som grundläggning.

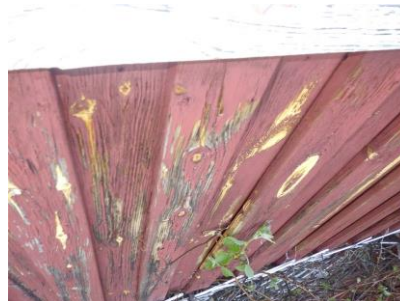
Balkongräcke och träkonstruktioner är i behov av målning/underhåll.

Balkongräcke och träkonstruktioner där målningsbehov finns riskerar att få fukt- och rötskador på grund av sämre vattenavvisande förmåga.

För att öka livslängden på balkongen rekommenderas målning och underhåll.

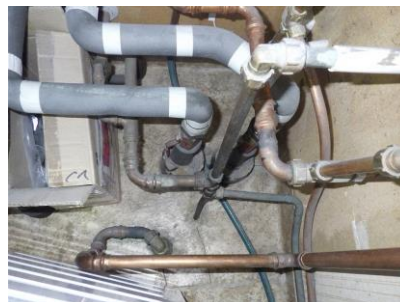
Rör genomföring finns i golv.

Rör genomföringar i golv medför en ökad risk för att vatten tränger ner i omkringliggande konstruktioner och orsakar fuktskador. Vid uppbyggnaden av utrymmet var detta tillåtet och utförandet anses därför vara fackmässigt utfört. I dagens branschregler är detta inte längre tillåtet.

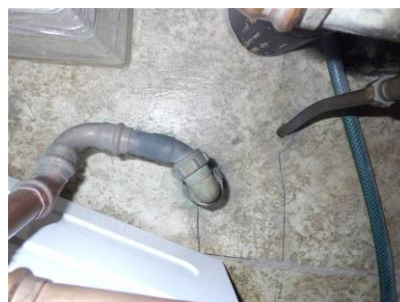
Golvbelägningens skarvar är otäta.

Den öppna mattskarven medför att vatten kan tränga ner i omkringliggande konstruktioner med fuktskador som följd. Detta kan i sin tur leda till mikrobiella skador (angrepp av mikroorganismer).

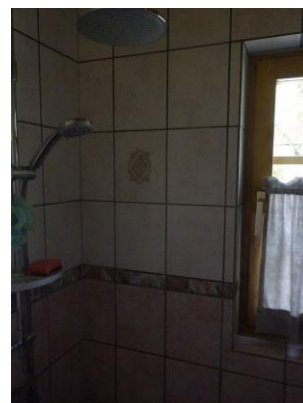
Duschen är placerad nära ett fönster.

Duschens placering i våtutrymmet utgör en risk för fuktskador i fönster- och väggkonstruktionen.

För att minska risken för fuktskador på fönster och väggkonstruktion rekommenderas att man skyddar fönstret mot vattenbegjutning.

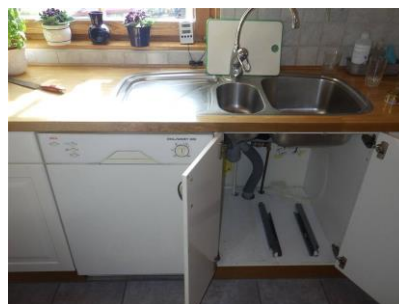
Fuktskydd saknas i diskbänksskåp, under kyl och frys.

Utan fuktskydd är det svårt att upptäcka läckage från rörledningar. Vatten kan då tränga in i omkringliggande konstruktioner och orsaka fuktskador.

För att upptäcka eventuella läckage, installera ett fuktskydd.

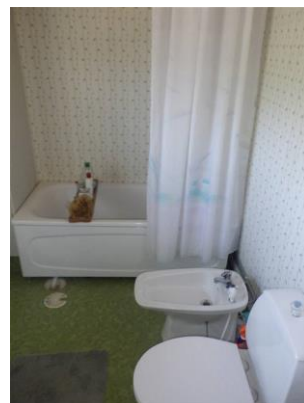
Våtutrymmet har äldre yt-/tätskikt.

Eftersom funktionen, som innebär att ytskiktet/tätskiktet ska vara vattentätt, kan vara nedsatt finns en ökad risk att vatten tränger igenom ytskiktet/tätskiktet med vattenskador i omkringliggande konstruktioner som följd.

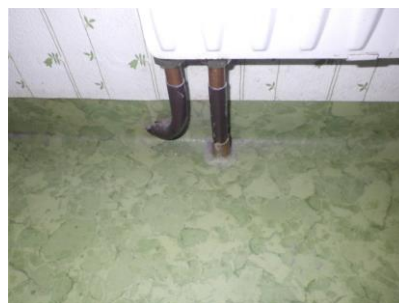
Rör genomföring finns för nära vägg/ golv.

Det finns risk att tätskiktet inte har kunnat anslutas på ett rätt sätt, vilket kan leda till fuktskador.

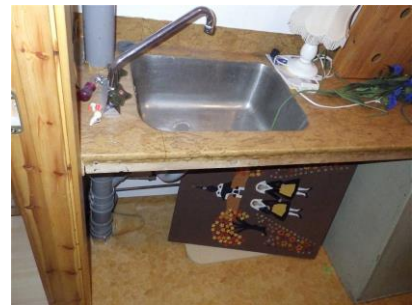
Mattan har släppt.

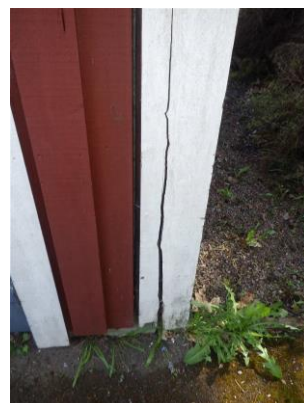
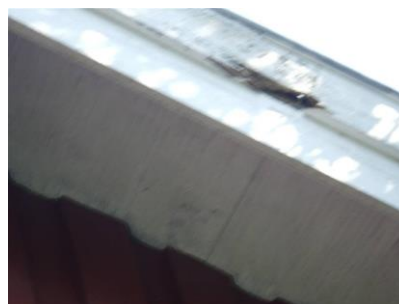
Hängskivor på baksidan har rötskador och knutbrädan är sprucken.

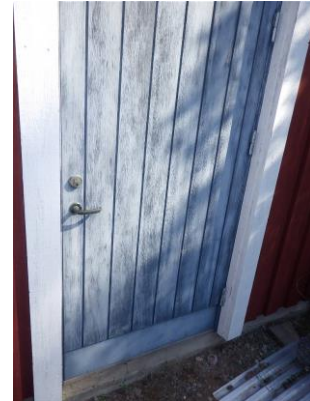
Vanligt underhåll, målning.

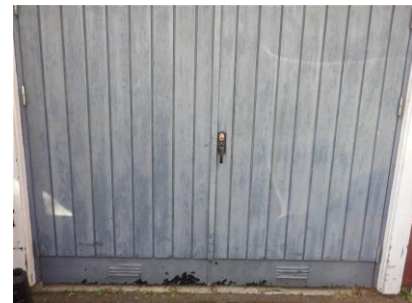
Vanligt underhåll, målning.

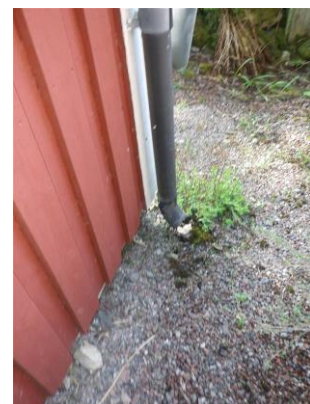
Det övre stupröret är inte anslutet till markledning.

Stuprör som inte är anslutet till markledning kan medföra en ökad fuktbelastning på grundmur/sockel som i sin tur kan leda till fuktrelaterade skador.

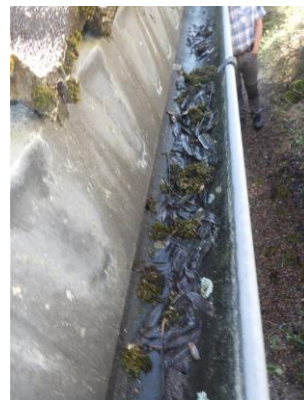
Hängrännor är skräpfyllda.

Eftersom hängrännor är fulla med skräp finns risk för fuktskador på fasad och sockel då vatten kan svämma över.

För att förhindra översvämning rekommenderas rensning av hängrännor.

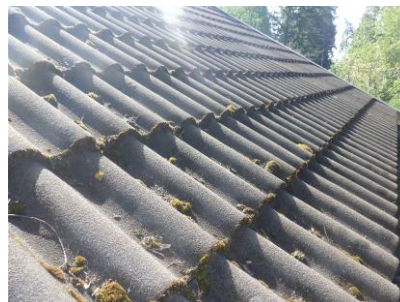
Yttertaket är äldre.

Takpannor, plåtdetaljer och underlagspapp har enligt vår bedömning en begränsad livslängd. Eftersom husets taktäckning är äldre har det ett minskat motstånd mot vatteninträngning. Detta i sin tur kan leda till fuktskador på träläkt och vidare ner i underliggande konstruktioner.

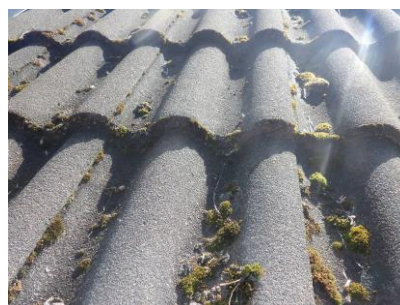
Mosspåväxt finns på takpannor.

Mossa som växer på taket kan leda till att taktäckningen har ett minskat motstånd mot vatteninträngning. Detta i sin tur kan leda till fuktskador på träläkt och takkonstruktionen vilket kan resultera i mikrobiella skador (angrepp av mikroorganismer).

För att öka livslängden på taket rekommenderas att mossan tas bort från takpannorna.

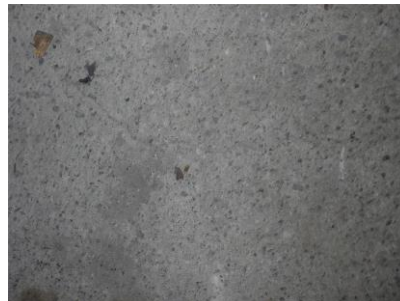
Sprickor finns i golv.

Dessa bedöms inte ha lett till bakomliggande skador.
