Besiktningssprotokoll

Anticimex Försäkringsbesiktning i samarbete med Fastighetsbyrån

| Fastighetsadress: Backevägen 12 | |

| Besiktningdatum: 2023-05-29 | Protokollnummer: 67621891 |

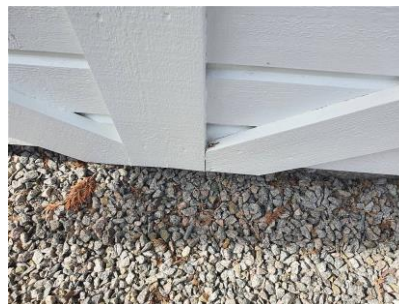
Utvändigt / Fasad

Under fönster är det liggande träpanel. Här är panelen utförd med risk att vatten blir ståendes.

Underhåll rekommenderas.

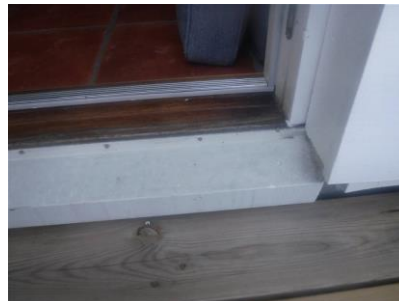
Utvändigt / Dörrar

Tröskelbleck vid altandörren är löst.

Skruva fast blecket.

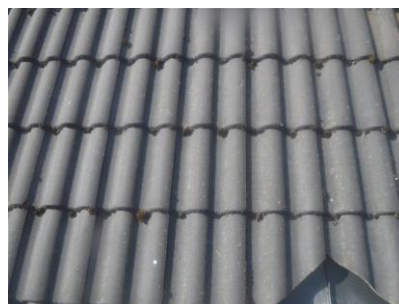
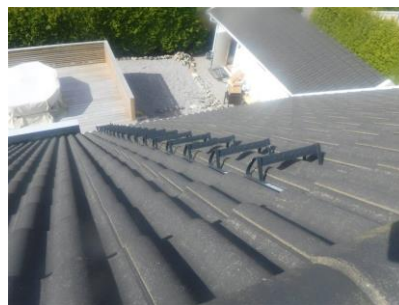
Utvändigt / Tak

Mosspåväxt.

Mossa kan på sikt skada takpannor vilket kan medföra fuktskador i underliggande konstruktion.

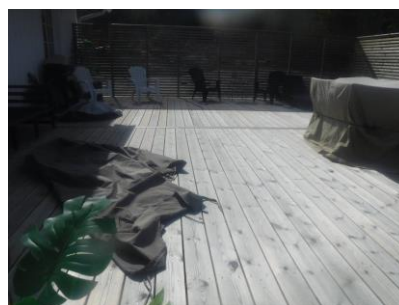
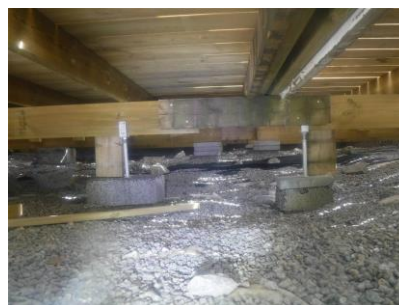
Utvändigt / Altan

Står på marksten som är placerade på grus.

En viss sättning kan uppkomma om underlaget inte är packat ordentligt.

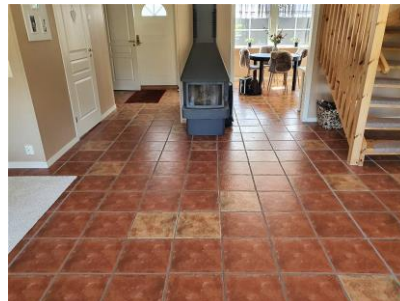
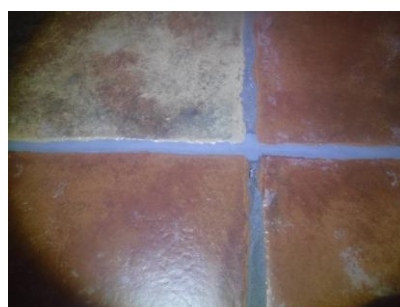
Entréplan / Ytor med klinker

Klinker har släppt från underlaget och trasiga fogar förekommer.

Om detta skall åtgärdas kontaktas en plattsättare.

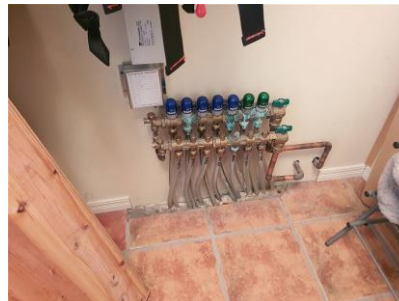
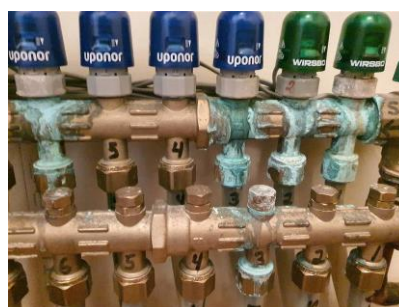
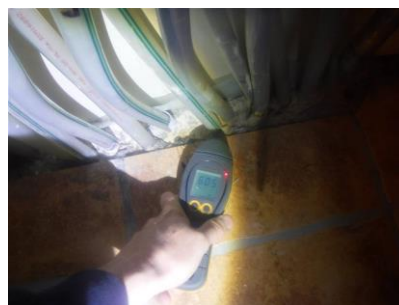
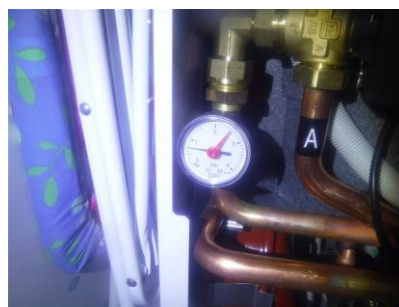
Entréplan / Förråd

Läckage noterades vid fördelningscentral för golvvärme vilket bör kontrolleras och åtgärdas omgående.

- Läckage vid fördelning av golvvärme, förhöjd fuktindikering på golvytan.
- Vid besiktningstillfället var det även dåligt tryck på tappvatten.

Det rekommenderas att en rörläggare kontaktas omgående för kontroll och rätt åtgärd. Det rekommenderas även att aktuellt försäkringsbolag kontaktas för en bedömning.

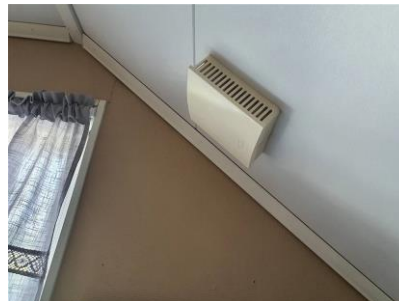
Övre plan / Sovrum 3

Tilluftsventiler i sovrums 3 och 4 går ej att justera.

Byte av dessa tilluftsventiler rekommenderas.
