# Besiktningsprotokoll

Anticimex Försäkringsbesiktning i samarbete med Fastighetsbyrån

| Fastighetsadress:<br>Västerby Västergård 1 | |

| Besiktningsdatum:<br>2023-05-25 | Protokollnummer:<br>67616550 |

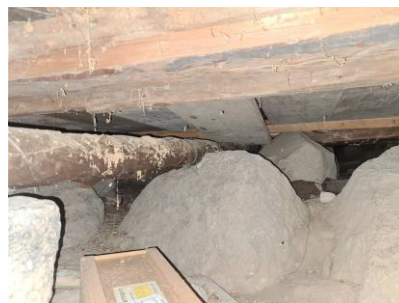
#### Utvändigt / Torpargrund

Besiktigad från luckor, större delen obesiktigad. Vid kontroll av konstruktionen i torpargrunden vid luckor uppmättes fuktvärden under kritisk fuktnivå för mikrobiell tillväxt. Fuktkvoten uppmättes till 12%

Risken för mikrobiell tillväxt föreligger om fuktkvoten överstiger 17 %.

Golvbjälklaget ovan den uteluftsventilerade torpargrunden riskerar att drabbas av fuktskador på grund av naturlig fuktpåverkan. Detta kan i sin tur leda till mikrobiella skador (angrepp av mikroorganismer) som kan leda till att mikrobiell lukt sprids till boendemiljön.

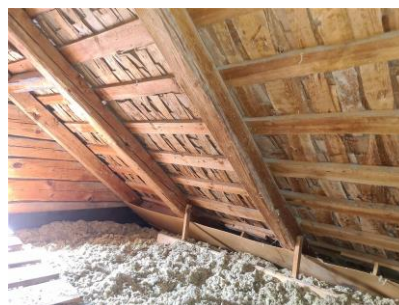
### Utvändigt / Vind

Vid kontroll av vinden uppmättes fuktvärden under kritisk fuktnivå för mikrobiell tillväxt.

Fuktkvoten i underlagstak/takbjälkar uppmättes till 7 %.

Risken för mikrobiell tillväxt föreligger om fuktkvoten överstiger 17%.

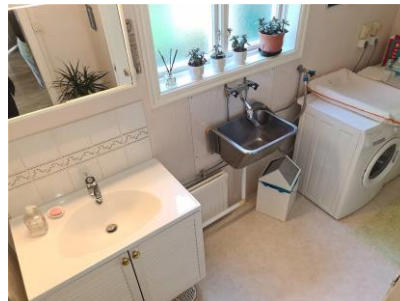
### Entréplan / Dusch/Toalett/tvättstuga

Våutrymmet har äldre yt-/tätskikt.

Eftersom funktionen, som innebär att ytskiktet/tätskiktet ska vara vattentätt, kan vara nedsatt finns en ökad risk att vatten tränger igenom ytskiktet/tätskiktet med vattenskador i omkringliggande konstruktioner som följd.

Äldre gjutjärnsbrunn med anslutet tätskikt.

Gjutjärnets grova struktur gör det svårt att ansluta tätskiktet på ett bra sätt. Detta innebär risk för läckage i anslutningen vilket i sin tur kan orsaka fuktskador i omkringliggande konstruktioner.

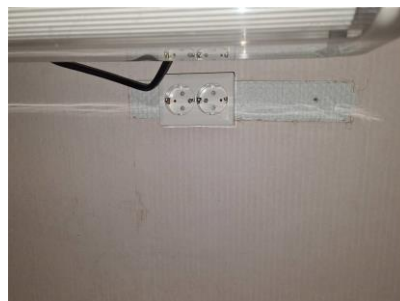
Funktionskontroll av jordade eluttag.

Vid stickprovskontroll av jordade eluttag noterades felkoppling.

Har enligt fastighetsägare tidigare innan uttaget suttit en lampa och jord är därför ej framdragen.  
Övriga uttag kontrollerade utan anmärkning.

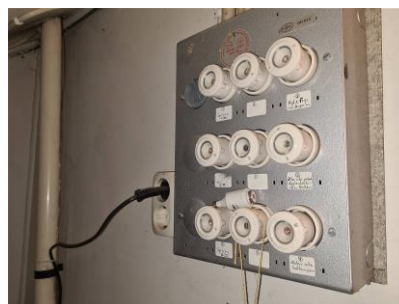
### Våning 1 / Klädkammare

El-central.

Jordfelsbrytare finns installerad till pool anläggning. Övriga elanläggningen saknar jordfelsbrytare.

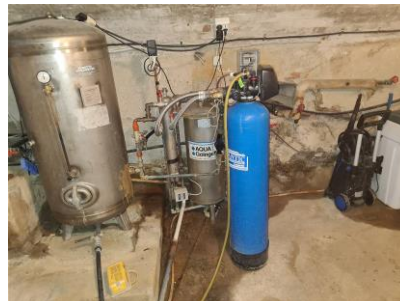
### Källarplan / Allmänt

Utvändigt fuktskydd är äldre.

Eftersom källarens utvändiga fuktskydd (dagvattenssystem, dräneringssystem samt källarytterväggarnas utvändiga fuktskydd) är äldre, så kan systemet ha nedsatt funktion. Detta ökar risken för invändiga fuktskador i källaren.

Vid installation av centralvärme samt vatten sänktes golvnivån i pannrummet varför man hamnade under grundvattennivåerna. Pumpgrop installerades men det förekommer att vatten står på golv.

Fuktpåslag noteras längs golvvägg vinkel vid besiktningen i pannrum. Putssläpp förekommer generellt.
