Fastighetsbeteckning
Sjöby 4:48
Adress
Sjöby mellanväg 6
51930 Horred

**Besiktningssuppgifter**

Uppdragsnummer B2905
Besiktningsdatum 2023-05-31
Besiktningss företag OBM Besiktning Väst AB
Besiktningss förrättare Daniel Good
Närvarande Fastighetsägare
Giltig till och med 2024-05-31

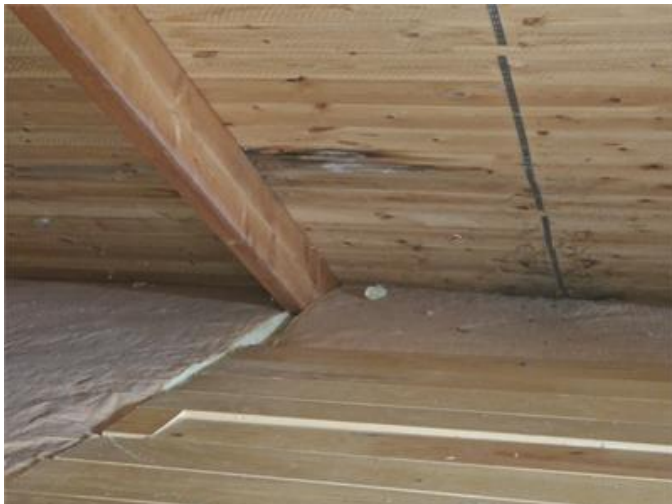
Tak: När takkonstruktionen/takbeklädningen är av äldre standard har den nedsatt motstånd mot vatteninträning, med risk för fuktrelaterade skador i underliggande konstruktioner.

Lokal fuktfleck på underlagstak

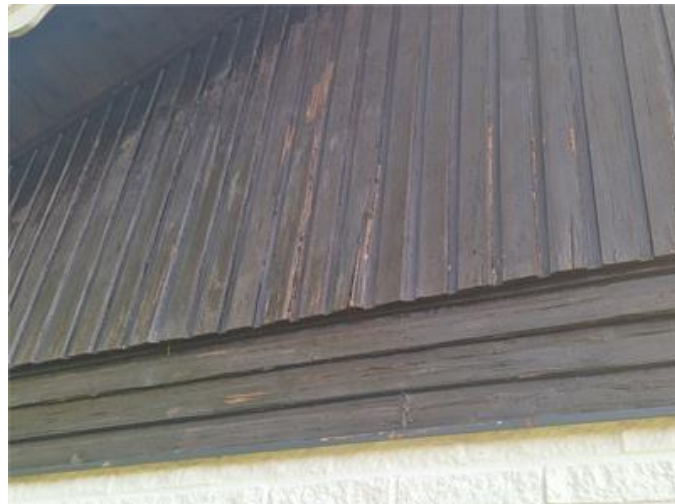
Viss fasadpanel är i behov av utbyte

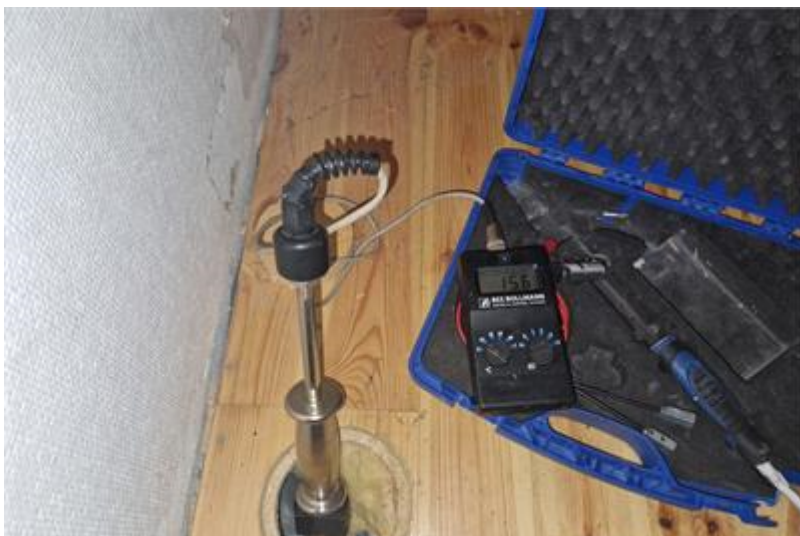
Kontroll av konstruktion utfördes genom stickprovsmässig fuktmätning i organiskt material i borrhål i trappförråd. Fuktvärden strax under gränsvärde för mikrobiell tillväxt uppmättes i träregel dock upplevdes avvikande/mikrobiell lukt i borrhål samt i golv/väggvinklar i gillestuga. Fuktkvoten uppmättes till ca 15,5-16%. Risk för mikrobiell tillväxt föreligger vid en fuktkvot på 17%

Notera att stickprovsmässig undersökning är utförd samt att mätvärden normalt sett kan variera över årtiderna. Det rekommenderas att denna besiktning kompletteras med en fördjupad undersökning för att utreda orsaken till samt omfattningen av avvikande/mikrobiell lukt som upplevdes. Gäller hela källarplan med påbyggda konstruktioner.
