**Fastighetsuppgifter**

Tureholm 2:376

Emils backe 4

| Uppdragsnummer | A25094 |

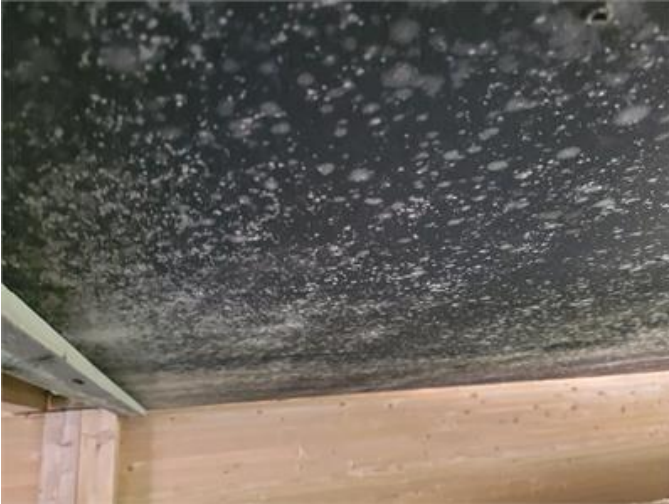
| Besiktningsresultat | | | | | |
|---|---|---|---|---|---|
| Grund | | X | | | - Påväxt förekommer på blindbottens undersida, se kommentar/riskanalys.<br>- Se bild |

Påväxt har noterats på blindbotten och en fortsatt teknisk undersökning rekommenderas därför, se även info på protokollets sista sida Pos. 10.

Påväxt på blindbotten
