# Besiktningsprotokoll

Anticimex Försäkringsbesiktning i samarbete med Fastighetsbyrån

| Fastighetsadress:<br>Kattnäs Vadsbro 1 | |

| Besiktningsdatum:<br>2023-05-12 | Protokollnummer:<br>67598244 |

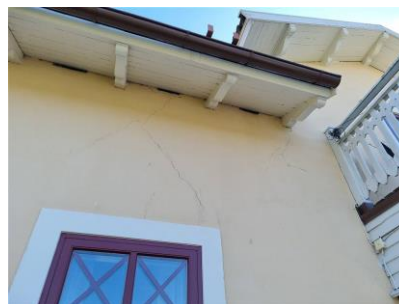
### Utvändigt / Fasad

Sprickor finns i putsfasaden.

Detta kan leda till fukt- och frysskador i konstruktionen.

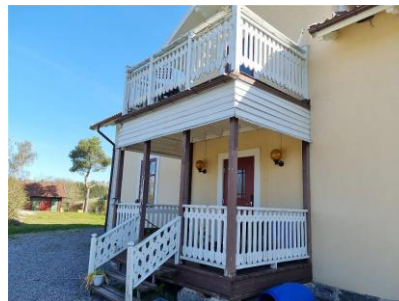
### Utvändigt / Veranda/balkong

Verandan/balkongen är i allmänt behov av målning/underhåll och rötskador finns.

Altanräcke och träkonstruktioner där målningsbehov finns riskerar att få fukt- och rötskador på grund av sämre vattenavvisande förmåga.

Kontakta en snickare för kontroll av rötskadornas orsak och omfattning. Denna undersökningen bör även inkludera förslag på åtgärder.

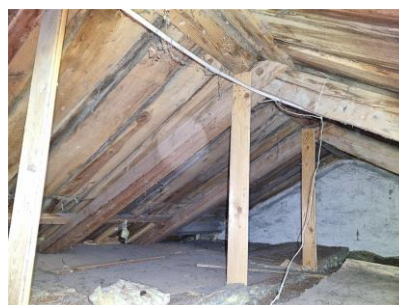
### Utvändigt / Vind

Fuktfläckar och missfärgningar finns lokalt på underlagstaket, dessa bedöms vara äldre och fuktindikerades utan anmärkning

Vid kontroll av vinden uppmättes fuktvärden under kritisk fuktnivå för mikrobiell tillväxt och en normal lukt upplevdes. Fuktkvoten i underlagstak/takbjälkar uppmättes vid besiktningstillfället till 11%(Gränsvärde 17%).

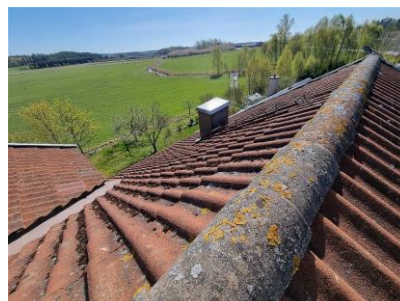
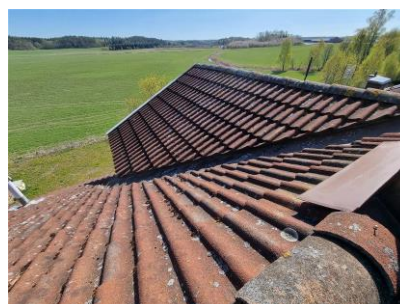
### Utvändigt / Tak

Mosspåväxt förekommer på pannor och vindskeivplåtar saknas.

Mosspåväxt på taket kan leda till att taktäckningen har ett minskat motstånd mot vatteninträngning och då otätheter också förekommer i den yttre taktäckningen finns en ökad risk för fuktrelaterade skador på underliggande konstruktioner.

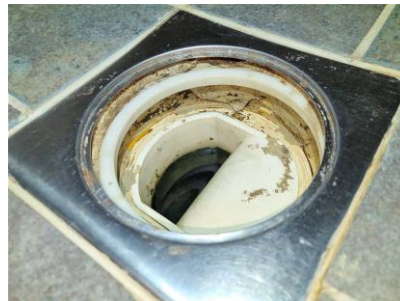
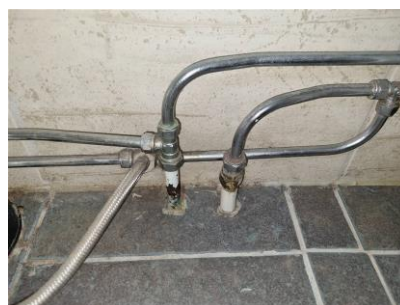
### Entréplan / Dusch/Toalett

Golvbrunnsmanschett är felmonterad i golvbrunn, sticker fram under klämringen. Rörgenomföringar finns i golv samt bomljud förekommer i klinker, se bilder.

När brunnsmanschetten saknas eller är felmonterad i golvbrunnen innebär det risk för fuktskador. Vatten kan tränga ner i omkringliggande konstruktioner med fuktrelaterade skador som följd. Rörgenomföringar i golvet förstärker denna risk.

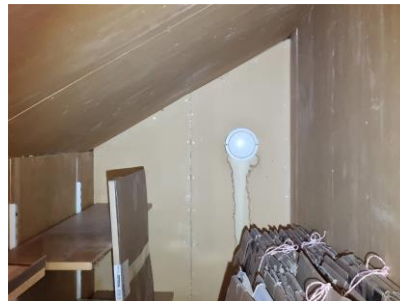
### Övre plan / Förråd/Sidovind

Fuktfläck finns under ventil som bedöms vara äldre.

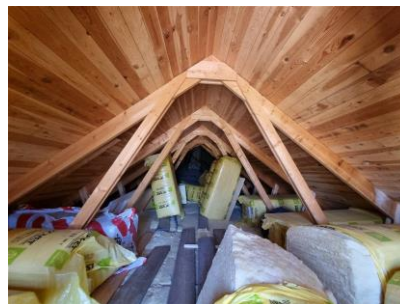
#### Utvändigt / Vind ovan garage

Vid kontroll av vinden uppmättes fuktvärden under kritisk fuktnivå för mikrobiell tillväxt och en normal lukt upplevdes. Fuktkvoten i underlagstak/takbjälkar uppmättes vid besiktningstillfället till 7% (Gränsvärde 17%). Detta värde varierar dock under året beroende på årstid och utomhusklimat. Det finns risk för mikrobiell tillväxt om den relativa fuktigheten (RF) i den omgivande luften är över 75 %. I furuvirke motsvarar det en fuktkvot (FK) på 17 %.

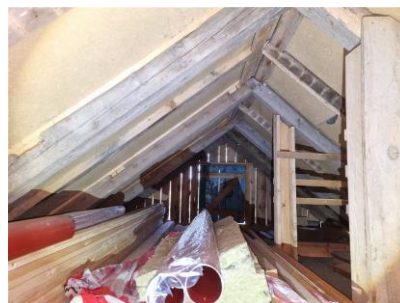
#### Utvändigt / Vind ovan förråd

Vid kontroll av vinden uppmättes fuktvärden under kritisk fuktnivå för mikrobiell tillväxt och en normal lukt upplevdes. Fuktkvoten i underlagstak/takbjälkar uppmättes vid besiktningstillfället till 7 % (Gränsvärde 17%). Detta värde varierar dock under året beroende på årstid och utomhusklimat. Det finns risk för mikrobiell tillväxt om den relativa fuktigheten (RF) i den omgivande luften är över 75 %. I furuvirke motsvarar det en fuktkvot (FK) på 17 %.
