# Besiktningsprotokoll

Anticimex Försäkringsbesiktning i samarbete med Fastighetsbyrån

| Fastighetsadress:<br>Gamla Nissastigen 197 | |

| Besiktningsdatum:<br>2023-05-31 | Protokollnummer:<br>67619161 |

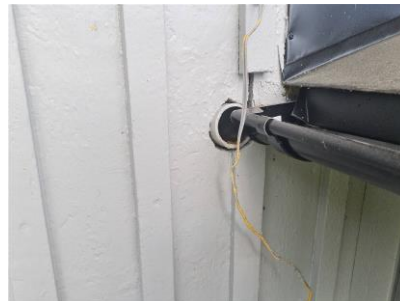
Ett otätat rör kommer ut från från fasaden intill verandans hängränna åt öster.

Otätheter i fasadens beklädnad kan leda till fuktrelaterade skador i bakomliggande konstruktioner.

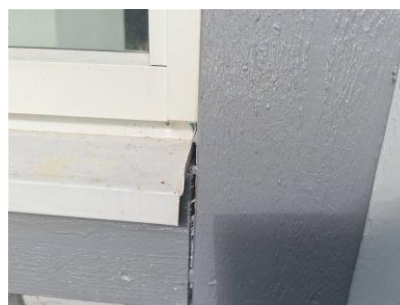
Enstaka fönsterbleck är otäta vid gaveluppviken.

Bristerna medför att vatten kan tränga ner i bakomliggande konstruktioner med fuktrelaterade skador som möjlig följd.

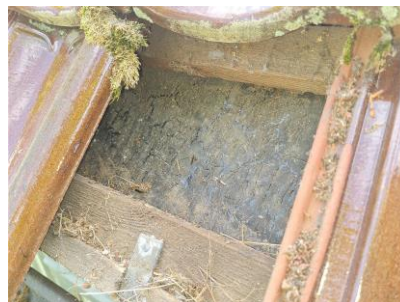
Pappen under takpannorna är äldre.  
En sprucken takpanna noterades intill den fasta takstegen.

Takpannor, plåtdetaljer och underlagspapp har enligt vår bedömning en begränsad livslängd. Eftersom pappen under takpannorna är äldre har det ett minskat motstånd mot vatteninträngning. Detta i sin tur kan leda till fuktskador på träläkt och vidare ner i underliggande konstruktioner.

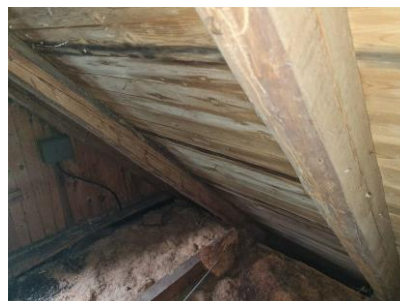
Mikrobiell påväxt finns på underlagstaket.

Detta kan vara ett tecken på att vinden tillförs fukt inifrån bostaden. Observera att besiktning av bostadens ventilationssystem inte har ingått i uppdraget.

För att komma tillrätta med detta kan fukttillförseln inifrån bostaden behöva minskas. Det kan göras genom att ventilationen i bostaden förbättras samt att eventuella otätheter i vindsbjälklaget (tak-/väggvinklar, taklucka med mera) tätas. Läs Anticimex faktablad om ouppvärmda vindsutrymmen för tips och råd.

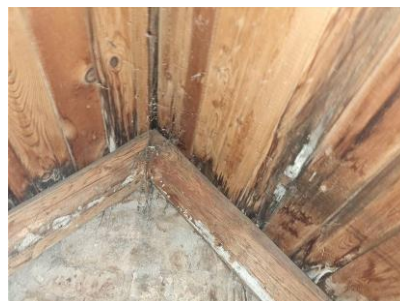
Missfärgningar finns på underlagstaket intill murstocken samt expansionskärlet tidigare genomföring i yttertak.

Vi fuktindikering mot missfärgningarna kunde inga förhöjda fuktindikationer påvisas.

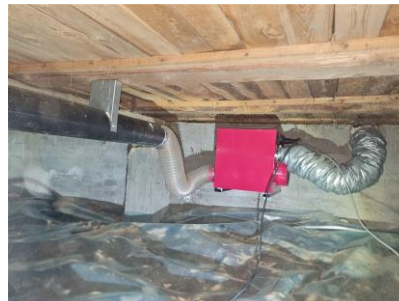
I husets krypgrund finns en krypgrundsavfuktare installerad. Syftet med denna installation är att genom avfuktning hålla fuktigheten i krypgrunden på en så låg nivå att ingen tillväxt av mikroorganismer är möjlig. För att detta ska fungera är det viktigt att installationen servas årligen med bland annat filterbyte och kontroll av inställningar så att fuktigheten inte stiger. Vid stickprovvis fuktkvotsmätning i träkonstruktionerna uppmättes fuktkvoten till mellan 13-15 %.

Det finns risk för mikrobiell tillväxt om den relativa fuktigheten (RF) i luften är över 75 %, vilket i gran- och furuvirke motsvarar en fuktkvot (FK) på ca 17 %.

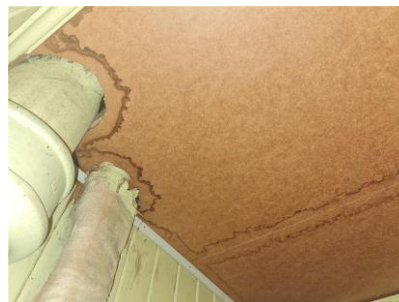
Missfärgningar noterades i taket.

Vid fuktindikering mot missfärgningarna kunde inga förhöjda fuktindikationer påvisas.

Det rekommenderas att kontakt tas med fackman för kontroll av orsak till och omfattning av de skador/brister som noterats samt för bedömning av lämpliga åtgärder.

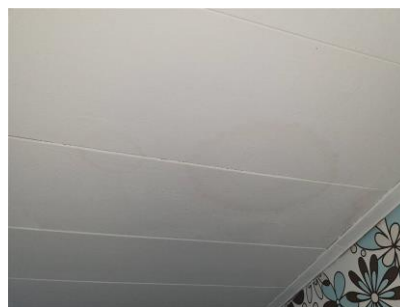
Missfärgningar noterades i innertaket.

Vid fuktindikering mot missfärgningarna kunde inga förhöjda fuktindikationer påvisas.

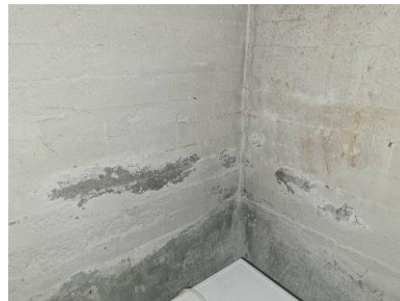
Puts- och färgsläpp finns på källarväggar.

Puts- och färg som släppt från underlaget invändigt på källarytterväggarna är ett tecken på att källarens utvändiga fuktskydd inte längre fungerar tillfredsställande.

För att åtgärda detta måste källarens utvändiga fuktskydd förbättras. Läs Anticimex faktablad om källare för tips och råd.

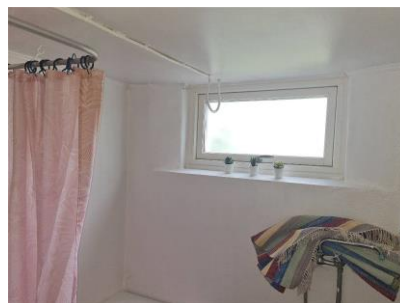
Fönstret är olämpligt placerat i badplatsen.

Undvik att vattenbegjuta fönstret.
