# Besiktningsprotokoll

Anticimex Försäkringsbesiktning i samarbete med Fastighetsbyrån

| Fastighetsbeteckning:<br>Ramsta 1:9 | |

| Besiktningsdatum:<br>2023-06-01 | Protokollnummer:<br>67623139 |

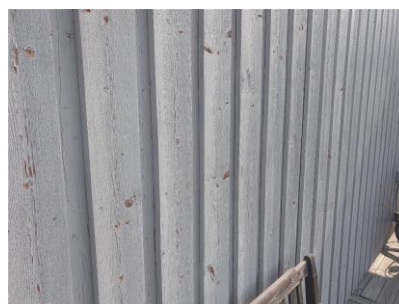
#### Utvändigt / Fasad

-Färgsläpp förekommer på fasadbeklädnaden, gäller även knutbrädor.

För att förlänga livslängden på fasadbeklädnaden rekommenderas målning.

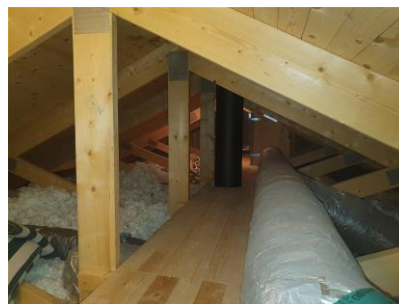
### Utvändigt / Vind

Vid kontroll av vinden uppmättes fuktvärden under kritisk fuktnivå för mikrobiell tillväxt och en normal lukt upplevdes. Fuktkvoten i underlagstak/takbjälkar uppmättes vid besiktningsstillfället till 10%Fk.

Det finns risk för mikrobiell tillväxt om den relativa fuktigheten (RF) i den omgivande luften är över 75 %. I furuvirke motsvarar det en fuktkvot (FK) på 17 %.

Översiktsbild vind.

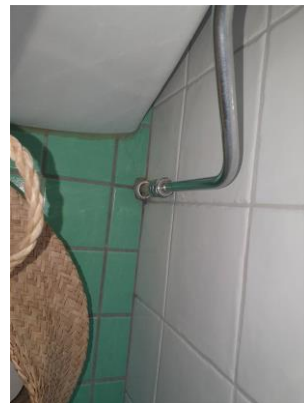
### Entréplan / Dusch/Toalett

-Rör genomföring finns i golv.

Rör genomföringar i golv medför en ökad risk för att vatten tränger ner i omkringliggande konstruktioner och orsakar fuktskador.

-Normala fuktvärden indikerades mot klinker/kakel.

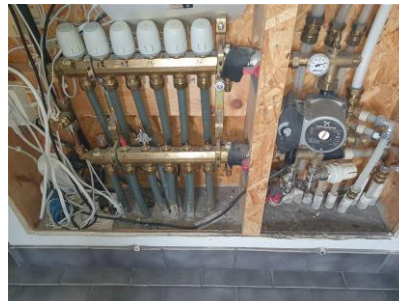
### Entréplan / Tvättstuga

- Tätskikt är felmonterat i golvbrunnen, sticker fram under klämring.
- Rör genomföringar finns i golv.
- Rörslits saknar vattentät botten.

Ovanstående noteringar kan innebära en ökad risk för fuktrelaterade skador i omkringliggande konstruktioner.

- Normala fuktvärden indikerades mot klinker/kakel.

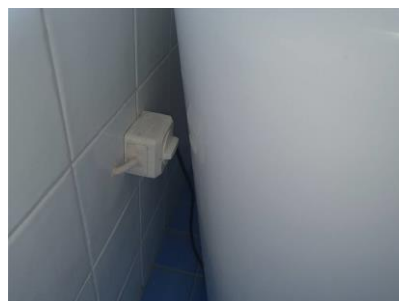
### Våning 1 / Badrum/Wc/Bastu

- Genomföring för el finns i vägg vid plats för bad.
- Skvallerrör saknas från installationsskåp för vatten placerat i bastun.

Ovanstående noteringar kan innebära en ökad risk för fuktrelaterade skador i omkringliggande konstruktioner.

- Normala fuktvärden indikerades mot klinker/kakel.

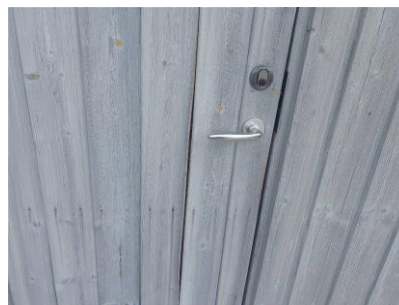
#### Utvändigt / Dörrar

-Dörr är i behov av underhåll.
