# Besiktningsprotokoll

Anticimex Försäkringsbesiktning i samarbete med Fastighetsbyrån

| Fastighetsbeteckning:<br>Strömkarlen 13 | |
| Fastighetsadress:<br>Strömkarlsvägen 52 | |

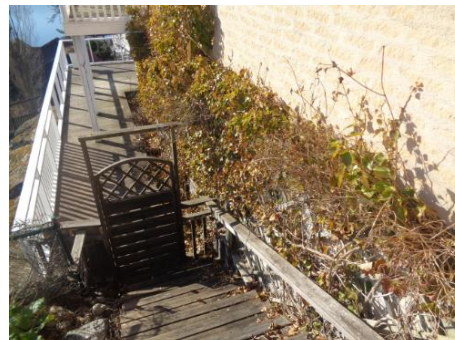
Växter finns i anslutning till byggnaden och delvis på fasaden.

När det finns rabatter och växter nära byggnaden finns risk att fukt stannar kvar i väggarna. Detta kan i sin tur orsaka invändiga fuktskador. Växternas rötter kan också skada grundmuren och sätta dräneringsledningen ur funktion

Området närmast huset rekommenderas att vara fritt från växtlighet.

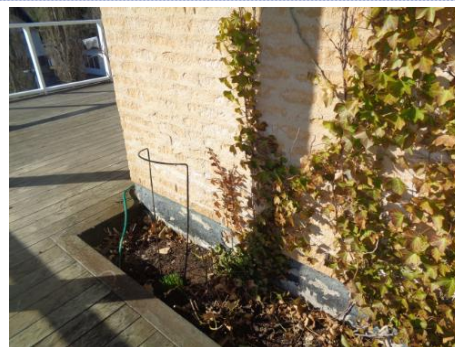
Fuktu uppsug med färgsläpp finns på sockeln.

När sockeln suger upp fukt finns risk att fukten sprider sig till kringliggande konstruktioner.

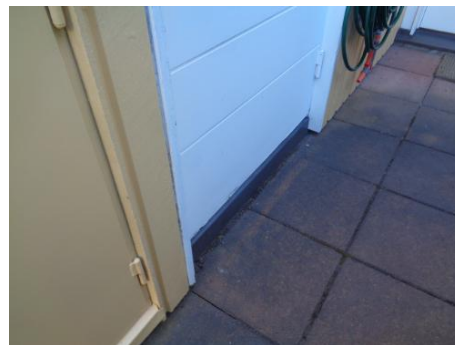
Mindre färgsläpp noteras på dörr till pannrummet.

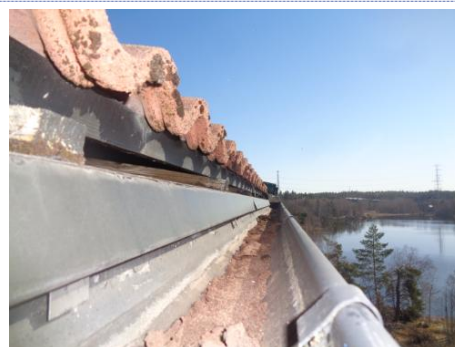
Hängrännor är delvis skräpfyllda.

Eftersom hängrännor noteras med skräp finns risk för fuktskador på fasad och sockel då vatten kan svämma över.

För att förhindra översvämning rekommenderas rensning av hängrännor.

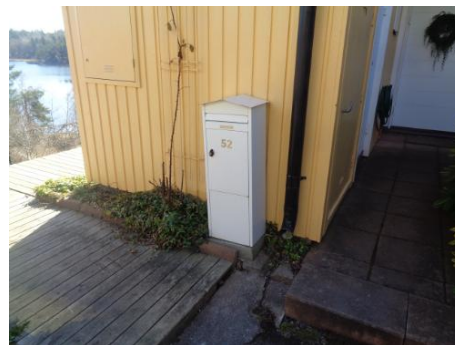
Ett par stuprör är inte anslutna till markledning.

Stuprör som inte är anslutet till markledning kan medföra en ökad fuktbelastning på grundmur/sockel som i sin tur kan leda till fuktrelaterade skador.

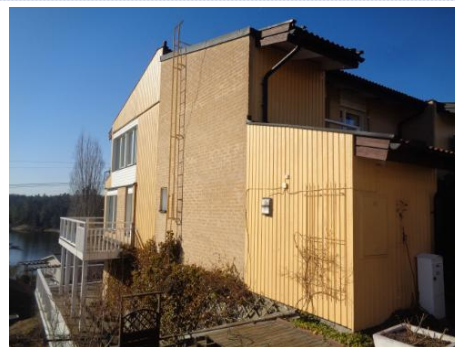
Vid besiktningstillfället saknades godkänd stege/säker uppstigning. Delvis mosspåväxt finns på taket och mindre skador på takpannor noterades.

För att kontrollera taktäckningens skick rekommenderar vi därför att en kompletterande besiktning görs när godkänd stege och säker uppstigning anordnats alternativt med en drönarbesiktning.

Fast monterad stege med fallskydd skall finnas vid fasadhöjd över 4 meter.

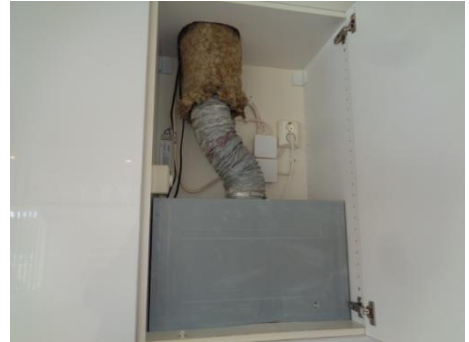
säljarna upplyser om att kondens uppstår med droppläckage 1-2 gånger varje vinter vid köksfläkten när man sätter igång den och kommer anlita en behörig fackman för åtgärd

Kondesspår noteras på köksfläktens rör och i delvis i köksskåpet som den är placerad i.  
se även vidare under rubriken lämnade upplysningar.

Vi rekommenderar att kontakt tas med en behörig fackman för en fördjupad undersökning för att bedöma orsak och omfattning.

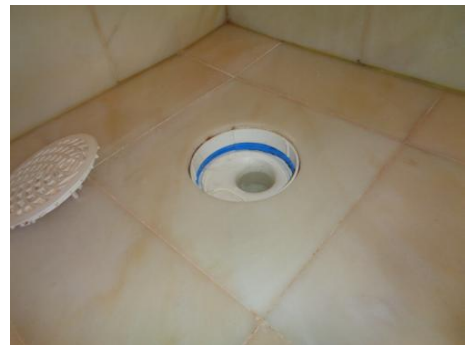
Våutrymmet har äldre yt-/tätskikt.  
Slukrist saknas.  
Rör genomföringar finns i golv i utrymmet.  
Golvlutning finns lokalt runt golvbrunn annars plant/litet fall  
på övriga ytor pga plattstorlek

Eftersom funktionen, som innebär att ytskiktet/tätskiktet ska vara vattentätt, kan vara nedsatt finns en ökad risk att vatten tränger igenom ytskiktet/tätskiktet med vattenskador i omkringliggande konstruktioner som följd.
