Besiktningssprotokoll

Anticimex Försäkringsbesiktning i samarbete med Fastighetsbyrån

Fastighetsbeteckning: Tureborg 1:122	
Fastighetsadress: Garvarmyrvägen 9	
Postnummer: 451 41	Ort: Uddevalla

Besiktningdatum: 2023-04-17	Protokollnummer: 67527890
Temperatur: 12 °C	Väderlek: Klart
Tekniker: Andreas Ohlsson	
E-post: andreas.ohlsson@anticimex.se	
Kontor: Uddevalla	
Närvarande: Säljare närvarade vid besiktningen.

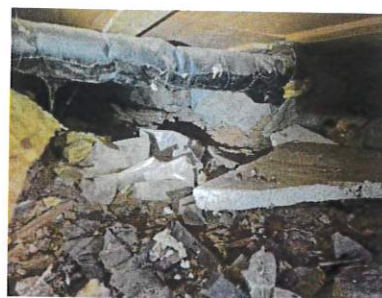
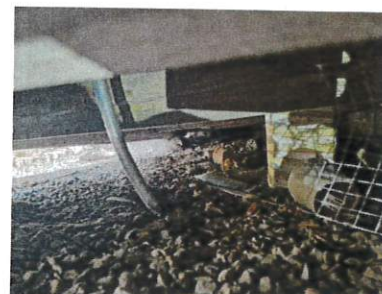
Utvändigt / Krypgrund/Plintgrund

- Vid kontroll av konstruktionen uppmättes fuktvärden under kritisk fuktnivå för mikrobiell tillväxt och normal lukt upplevdes.

Fuktkvoten uppmättes till 14 %.

Risk för mikrobiell tillväxt föreligger om den relativa fuktigheten (RF) i den omgivande luften är över 75 % vilket i furuvirke motsvarar en fuktkvot (FK) på 17 %.

Golvbjälklaget ovan uteluftsventilerade grunder riskerar att drabbas av fuktskador på grund av naturlig fuktpåverkan. Detta kan i sin tur leda till mikrobiella skador (angrepp av mikroorganismer) som kan leda till att mikrobiell lukt sprids till boendemiljön.

Grunderna är begränsat besiktigade pga låg höjd.

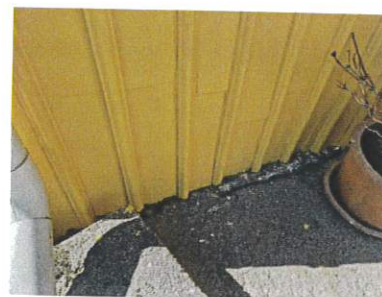
Utvändigt / Fasad

⚠ - Avståndet mellan fasadbeklädnaden och marken är inte tillräckligt på delar av huset.

Eftersom fasadbeklädnaden avslutas för nära mark finns risk för att fukt från marken suggs upp i fasadpanelens nederkant. Detta kan orsaka fuktrelaterade skador i fasadbeklädnaden och bakomliggande konstruktioner.

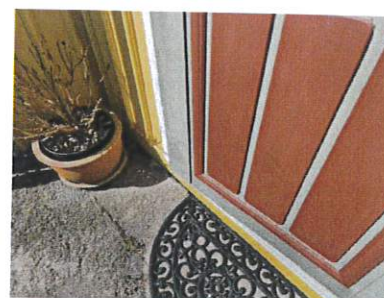
Utvändigt / Dörrar

✎ - Dörren till groventré tar i tröskeln.

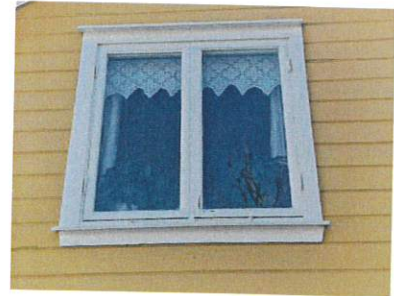
Utvändigt / Fönster

- Fönster på övervåning är i behov av målning/underhåll.

Fönsterbågar och fönsterkarmar där målningsbehov finns riskerar att få fukt- och rötskador på grund av sämre vattenavvisande förmåga.

För att öka livslängden på fönster rekommenderas målning och underhåll.

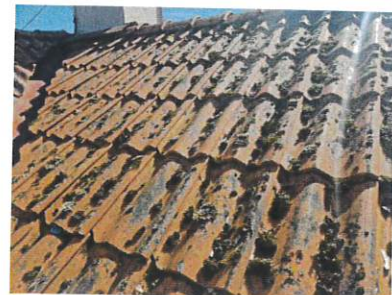
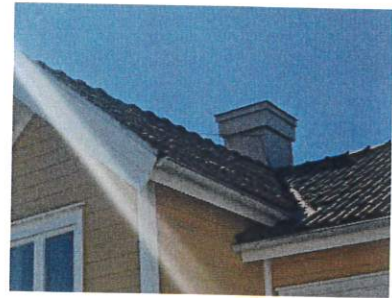
Utvändigt / Tak

- Mosspåväxt finns på takpannor.

Mossa som växer på taket kan leda till att taktäckningen har ett minskat motstånd mot vatteninträngning. Detta i sin tur kan leda till fuktskador på träläkt och takkonstruktionen vilket kan resultera i mikrobiella skador (angrepp av mikroorganismer).

Yttertaket är besiktigt från stegen vid takfoten vid balkongen och från marken. Inga taksteg finns på takpannorna.

För att öka livslängden på taket rekommenderas att mossan tas bort från takpannorna.

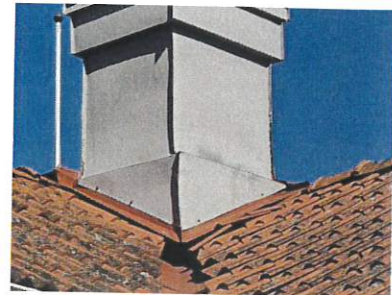
- Takpannor har lämnat sitt läge vid vinkelränna/skorsten mot gatan.

Takpannorna vid vinkelrännan är inte ordentligt fastsatta i läkten. Detta medför att takpannorna kan ändra läge, vilket i sin tur kan leda till att regnvatten kan rinna in i takkonstruktionen och orsaka mikrobiella skador (angrepp av mikroorganismer) i takbrädor och takstolar.

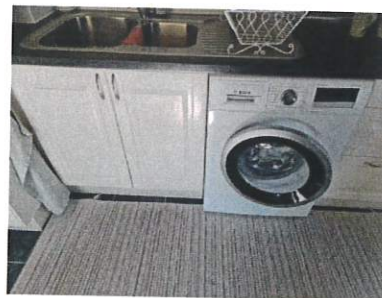
Entréplan / Kök

- ⚠ - Golvbrunn finns inte i utrymme med tvättmaskin.
- Fuktskydd saknas i diskbänksskåp.

I utrymme med tvättmaskin bör en golvbrunn finnas. Avsaknaden utgör en ökad risk för fuktskador i omkringliggande konstruktioner.

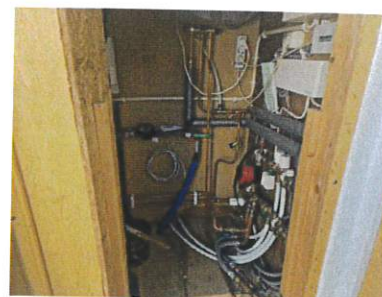
Entréplan / Installationsrum

- ⚠ - Tätskikt och golvbrunn saknas i detta utrymme som innehåller inkommande vatten, varmvattenberedare och central för vattenburen värme.

Risk för fuktskador vid eventuellt läckage.

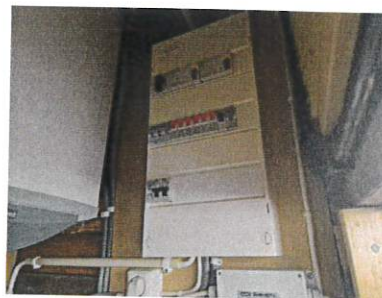
- Gruppförteckning över elcentralen saknas.

"Gruppförteckning" är en lista som ska vara placerad vid elcentralen. Den visar vilka säkringar som är anslutna till vilka armaturer, vägguttag och apparater. Den är också till för att underlätta vid felsökning och elarbeten.

Kontakta en elektriker för att upprätta en gruppförteckning som placeras i närheten av elcentralen.

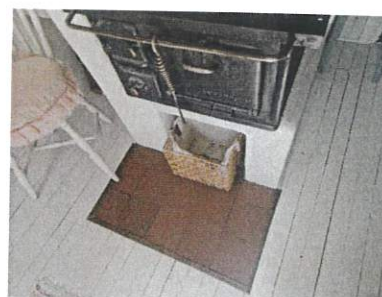
Övre plan / Rum

- Klinkers vid gjutjärnsspisen är spruckna och sitter löst.

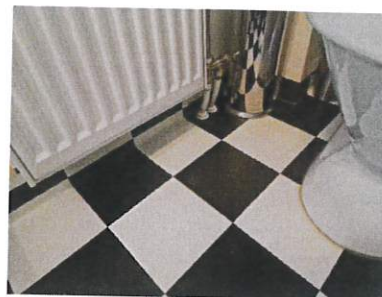
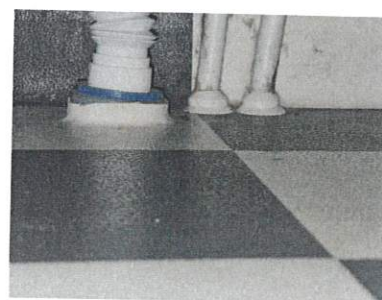
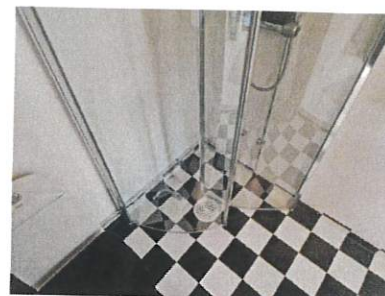
Övre plan / Dusch/Toalett

- Rörgenomföringar finns i golvet och de sitter för nära väggen.
- Golvlutning är bristfällig, bakfall finns strax utanför duschzon.

Rörgenomföringar i golvet medför en ökad risk för att vatten tränger ner i omkringliggande konstruktioner och orsakar fuktskador.

Fuktindikering i utrymmet gav inga förhöjda fuktindikationer.
