Besiktningssprotokoll

Anticimex Försäkringsbesiktning i samarbete med Fastighetsbyrån

Fastighetsbeteckning: Brunsberg 1:30	
Fastighetsadress: Brunsberg Herrgård 3	
Postnummer: 671 94	Ort: Brunskog

Besiktningdatum: 2023-06-07	Protokollnummer: 67632011
Temperatur: 17 °C	Väderlek: Klart
Tekniker: Peter Karlsson	
E-post: Peter.Karlsson@anticimex.se	
Kontor: Karlstad	
Närvarande: Fastighetsägare (del av besiktningen) samt hyresgäst

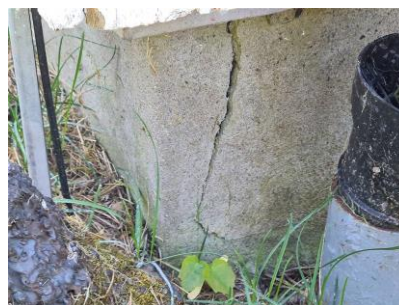
Utvändigt / Sockel

Sprickor finns i sockel.

Dessa bedöms inte ha lett till bakomliggande skador.

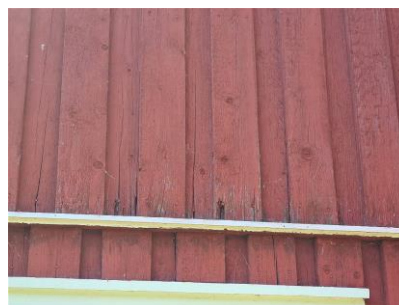
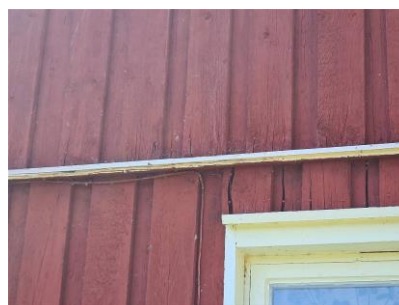
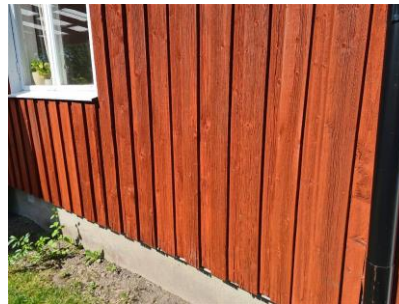
Utvändigt / Fasad

Enstaka panelbrädor har mindre rötskador.
Fasadpanelen är i behov av målning/underhåll.

Fasadbeklädnad och träkonstruktioner där målningsbehov finns riskerar att få fukt- och rötskador på grund av sämre vattenavvisande förmåga. För att öka livslängden på fasadbeklädnaden rekommenderas målning och underhåll. I samband med ommålning rekommenderas att de rötskadade panelbrädorna byts ut.

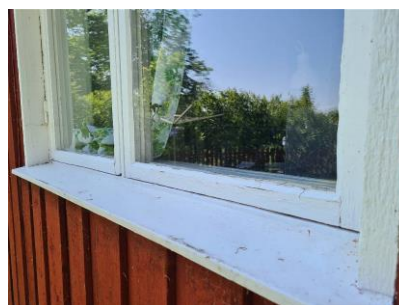
Utvändigt / Fönster

Torrspäckor finns på äldre fönster.
Dessa bedöms inte ha lett till bakomliggande skador.

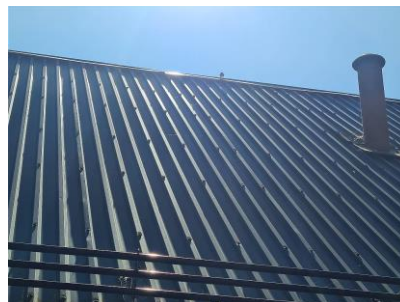
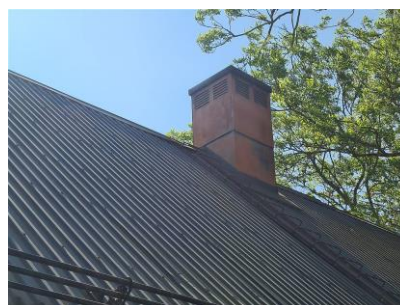
Utvändigt / Tak

Korrogerad plåt som spikats i "toppar" löper risk för inträngande fukt/väta då plåten expanderar vid värme. Spik kan därmed krypa upp och orsaka otätheter i takbeklädnaden.

Detta kan leda till fuktrelaterade skador i takkonstruktionen.

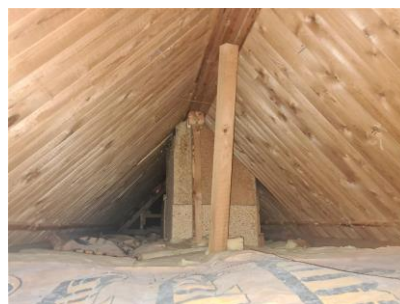
Utvändigt / Vind

Fuktkvoter uppmättes i takstolar och underlagstak till mellan 8-9% Risk för mikrobiell tillväxt inträffar vid 75% relativ luftfuktighet vilket motsvarar 17% fuktkvot i furuvirke. Observera att fuktigheten på vinden ändras över säsongen, fuktigast är det vindtertid.

Lokalt förekommer mörkare områden på underlagstakets insida.

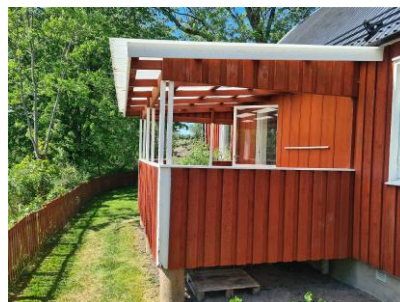
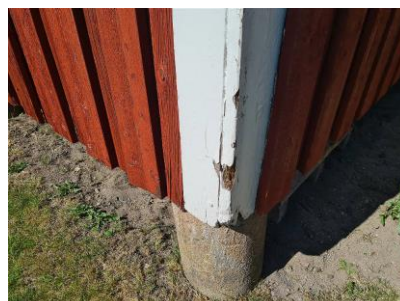
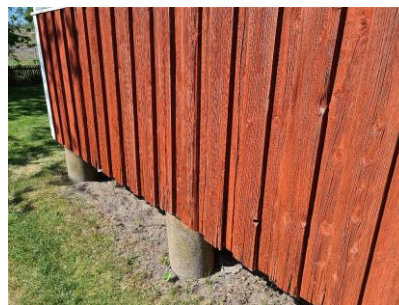
Utvändigt / Altan

Stående panel och träkonstruktioner är i behov av målning/underhåll.

Målade träkonstruktioner där målningsbehov finns riskerar att få fukt- och rötskador på grund av sämre vattenavvisande förmåga.

Vi rekommenderar att du utför målning/underhåll av altan.

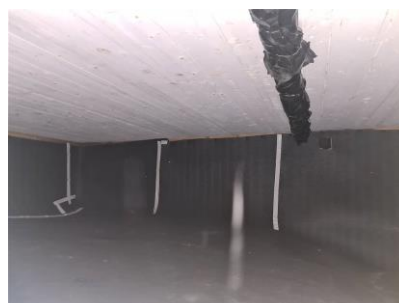
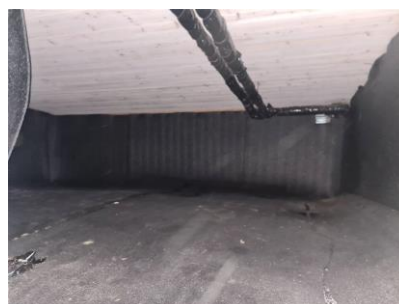
Utvändigt / Krypgrund

Murad grundmur.
Mellan grundmur och bjälklag finns papp.
Bjälklag består av: blindbottenbrädor-isoleringsmaterial-golvreglar.
Fuktkvoter uppmättes i bjälklag till mellan 13-15 %
Risk för mikrobiell tillväxt inträffar vid 75% relativ luftfuktighet vilket motsvarar 17% fuktkvot i furuvirke.
Mark samt delar av grundmur är klädda med svart foam.
Viss kondens noterades under ventil i utrymme under sovrum.

Krypgrund är en riskkonstruktion.

Uteluftsventilerade krypgrunder med bjälklag av organiskt material har ofta fuktskador på grund av naturlig fuktpåverkan. Detta kan resultera i mikrobiella skador (angrepp av mikroorganismer) och, i värsta fall, rötskador. Mikrobiell lukt kan då spridas till boendemiljön.

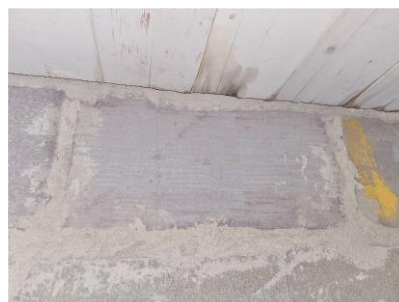
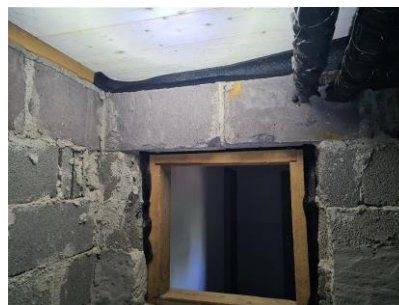
Hela huset / Allmänt

Blå lättbetong finns i byggnaden (noterades i krypgrund)

Denna typ av lättbetong är i vissa fall radonhaltig.

Vi rekommenderar en radonmätning eller att du kontrollerar om radonmätning har genomförts tidigare.

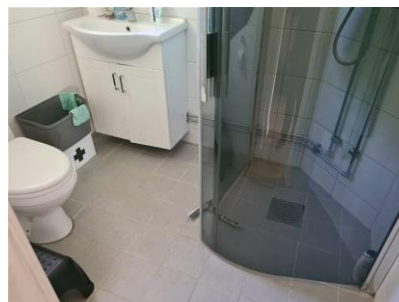
Entréplan / Dusch/Toalett

Golvlutning.

Brister i golvets och/eller tätskiktets lutning medför risk för att vatten tränger in i omkringliggande konstruktioner/utrymmen vilket i sin tur orsakar fuktrelaterade skador. Det medför också ökad risk för att vatten blir stående i golvets lågpunkter, vilket kan orsaka missfärgningar på klinker/fogar samt att "unken" lukt uppstår.

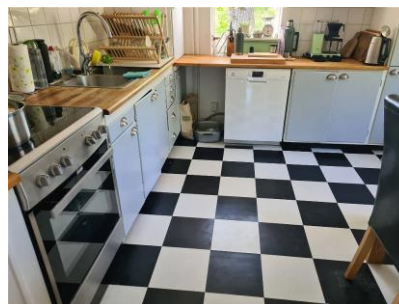
Entréplan / Kök & matplats

Droppskydd finns ej under inbyggnadskyl/frys eller i diskbänkskåp och avloppsslangen till diskmaskinen är ej förankrad med upphängningsbygel (bygel finns men är ej fastmonterad) Sammantaget finns en ökad risk för fuktskador vid läckage.

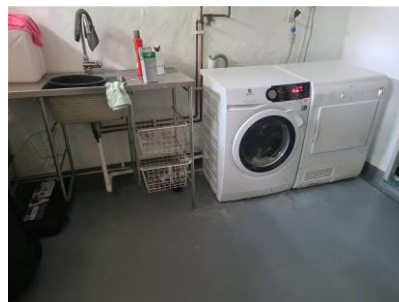
Källarplan / Tvättstuga

Äldre golvbrunn i gjutjärn, mindre puts/färgsläpp på nederkant ytterväggar.

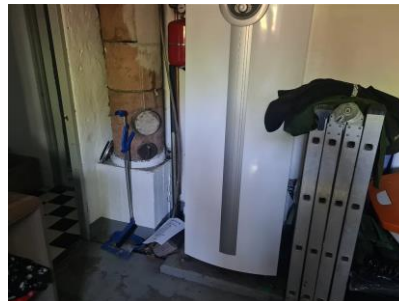
Källarplan / Grovingång & teknikrum

Separat golvbrunn finns inte i utrymmet, golvet något slitet.
