# Besiktningsprotokoll

| Fastighetsbeteckning:<br>Guldsmeden 25 | |
| Fastighetsadress:<br>Munka Ljungbyvägen 42 | |

| Besiktningsdatum:<br>2023-06-07 | Protokollnummer:<br>67636743 |

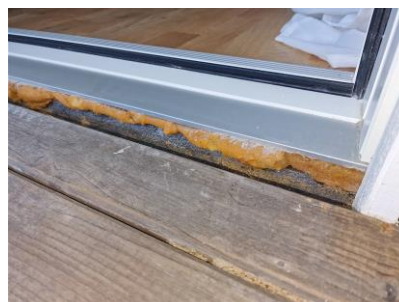
Balkongdörr saknar tröskelbleck.

Bristen kan leda till fuktrelaterade skador i fasaden samt i bakomliggande konstruktioner.

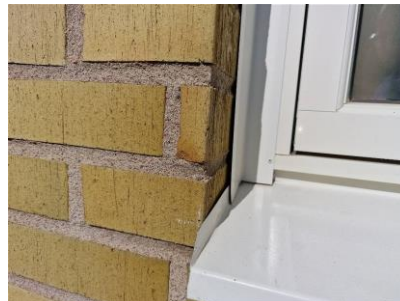
Fönsterbleck saknas på fönster vid entrédörren.  
Otätheter noterades mellan plåtdetaljer och tegelfasad.

Bristerna medför att vatten kan tränga ner i bakomliggande konstruktioner med fuktrelaterade skador som möjlig följd.

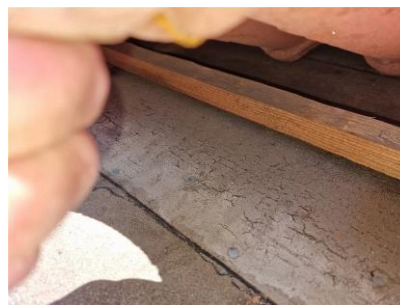
Undertakspappen har sprickbildningar.  
Takpappen är äldre och inte utbytt i samband med att man monterade  
nya betongpannor.

Tätskiktet på tak har enligt vår bedömning en begränsad livslängd.  
Eftersom takpappen är äldre har det ett minskat motstånd mot  
vattengenomträngning. Detta i sin tur kan leda till att takkonstruktionen  
drabbas av fuktskador.

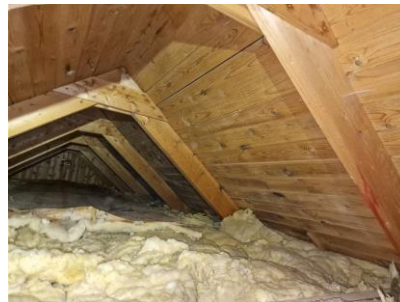
Underlagstaket har påväxt och missfärgningar.

Påväxt/missfärgningar kan bero på olika saker, och kan vara ett tecken på ett tidigare eller ett pågående läckage.

Vi rekommenderar en fördjupad undersökning för att bedöma orsak och omfattning av de påväxt/missfärgningar som noterades.

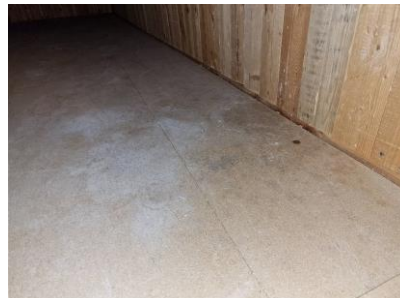
Vindsutrymmet är parallelltaksisolerat vilket gör att yttertaketets insida inte går att inspektera.

Missfärgningar finns lokalt på golv under avloppsluftningen.

Vid fuktindikering på missfärgningarna kunde inga förhöjda fuktindikationer påvisas.

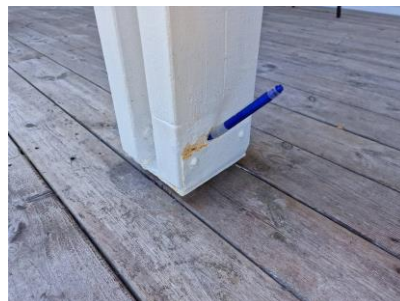
Rikligt med löv/skräp finns under trätrall.

Enstaka stolpar till balkongen har rötskador i nedkant

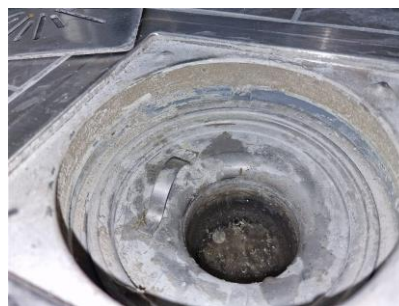
Golvbrunnsmanschett går inte att se i golvbrunnen på grund utav fix. Vattenlåset går inte att lyfta förbi golvbrunnssilen.

Fuktindikering i utrymmet gav inga förhöjda fuktindikationer.

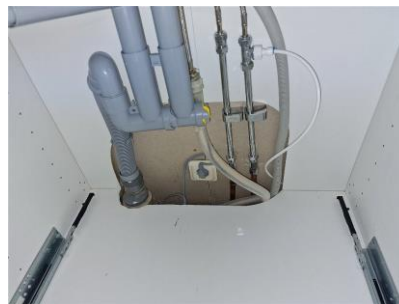
Diskmaskinens avloppsslang är inte avlastad.  
Fuktskydd saknas i diskbänksskåp.

Utan fuktskydd är det svårt att upptäcka läckage från rörledningar. Vatten kan då tränga in i omkringliggande konstruktioner och orsaka fuktskador.

För att upptäcka eventuella läckage, installera ett fuktskydd.

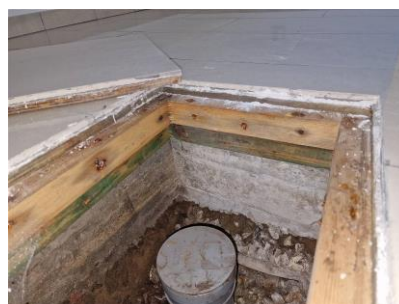
En lucka till avloppsröret finns i golvet. Tätskikt saknas och det finns träskyddsbehandlat virke vid inspektionslucka.

Bristerna avviker från då gällande branschregler och medför att vatten kan tränga in i omkringliggande konstruktioner med fuktrelaterade skador som möjlig följd. Om dessa regler och anvisningar inte följs och en skada inträffar riskerar man att få nedsatt eller utebliven skadeersättning från sitt försäkringsbolag.

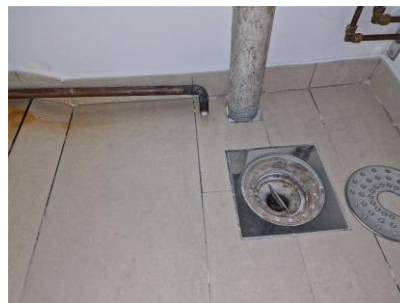
Kondensvatten från pannan leds inte ner i golvbrunnen.  
Droppläckage noterades på avstängningsventil till vattenmätaren.

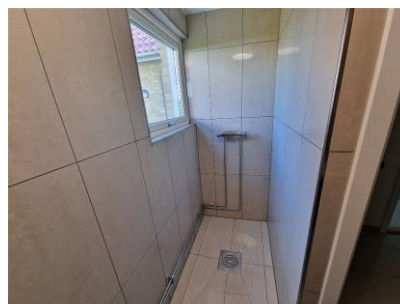
Rör genomföring finns för nära vägg.

Det finns risk att tätskiktet inte har kunnat anslutas på ett rätt sätt, vilket kan leda till fuktskador.

Fönster är olämpligt placerat.

Fönstrets placering i våtutrymmet utgör en risk för fuktskador i fönster- och väggkonstruktionen.

För att minska risken för fuktskador på fönster och väggkonstruktion rekommenderas att man skyddar fönstret mot vattenbegjutning.

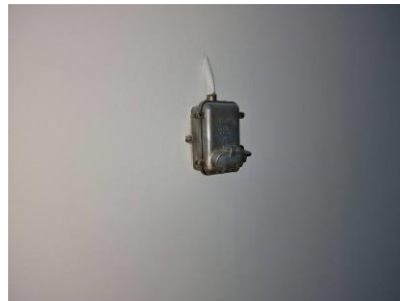
3-fasuttag i metall finns på yttervägg.

Denna typ av uttag tillverkas inte längre då de anses medföra en stor risk för personskada.

Kontakta en elektriker för kontroll och åtgärd.
