# Besiktningsprotokoll

Anticimex Försäkringsbesiktning i samarbete med Fastighetsbyrån

| Fastighetsbeteckning:<br>Utby 5:13 | |

| Besiktningsdatum:<br>2022-09-28 | Protokollnummer:<br>67174500 |

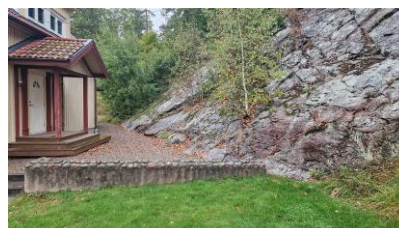
#### Utvändigt / Markförhållanden

Marken lutar mot huset.

Utvändigt fuktskydd ligger oskyddat ovan mark och kantlisten saknas. Vissa stuprör är inte anslutet till markledning. Kondensvatten från luftvärmepumpens utedel samlas inte upp eller leds bort från husgrunden.

Detta innebär en ökad fuktbelastning mot grunden vilket i sin tur kan orsaka fuktskador i huset.

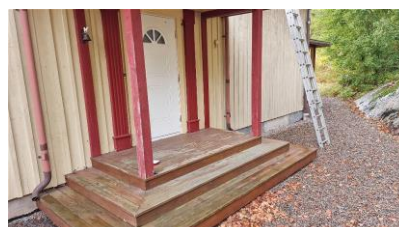
#### Utvändigt / Farstuvist

Underhållsbehov förekommer på trädetaljer samt tralldäck. För att åka livslängden rekommenderas att underhåll utförs.

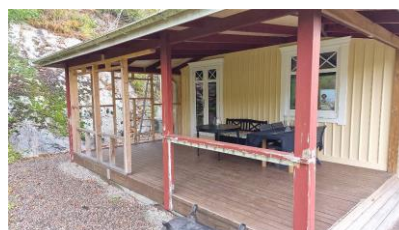
### Utvändigt / Altan/Uterum

Uterummet är inte färdigställt.  
Framkant är grundlagt på en rötskadad stock.

Anlita snickare för färdigställande av uterummet.

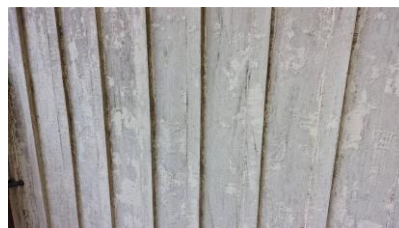
### Utvändigt / Fasad

Äldre fasadpanel med färg i olika skift där det noterades färgsläpp.  
Rekommendera att underhåll/målning utförs.

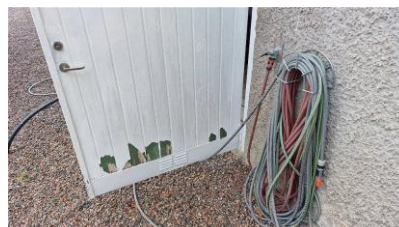
### Utvändigt / Dörrar

Källardörrar är i behov av målning/underhåll samt att rötskador noterades.  
Entrédörren har äldre isolerglas. Isolerrutor kan med tiden bli otäta mellan glaset vilket då medför att de blir missfärgade.

Dörrar där målningsbehov finns riskerar att få fukt- och rötskador på grund av sämre vattenavvisande förmåga.

För att öka livslängden på dörr rekommenderas målning och underhåll.

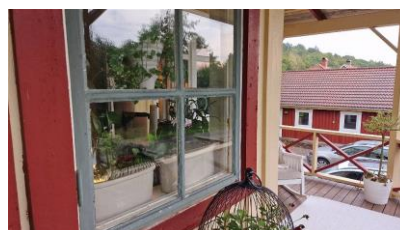
### Utvändigt / Fönster

Äldre 2-glas kopplade fönster är i behov av målning/underhåll.

Fönsterbågar och fönsterkarmar där målningsbehov finns riskerar att få fukt- och rötskador på grund av sämre vattenavvisande förmåga.

För att öka livslängden på fönster rekommenderas målning och underhåll.

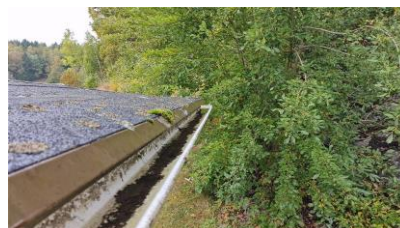
### Utvändigt / Hängrännor / Stuprör

Hängrännor lutar fel på uterum och vatten blir stående.

När hängrännor har en felaktig lutning (bakfall) finns risk att regnvatten svämmas över vilket i sin tur kan leda till fuktskador på fasad och sockel.

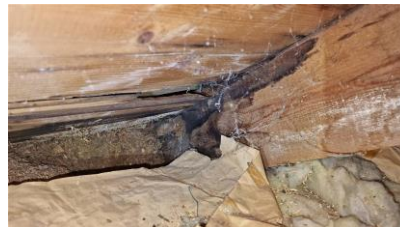
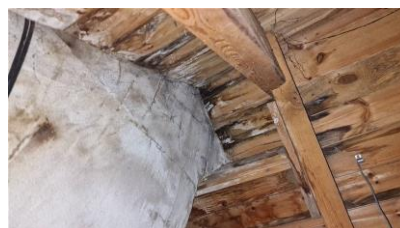
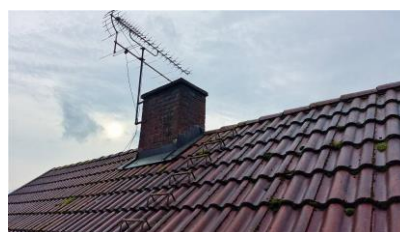
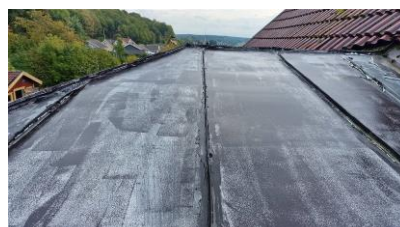
### Utvändigt / Tak/vind/Sidovind

Taket kunde kontrollerats från den nedersta takstegen och från markytan och från vinden. Underlagstaket har kontrollerats genom stickprovsmässig lyftning av takpannor. Taktäckning består av betongpannor, läkt, råspont och underlagspapp.

Rötskador noterades i takstol från vinden.

Missfärgningar noterades i underlagstaket runt murstocken.

Väderskydd saknas på murstocken.

Färgsläpp noterades på bandplåten.

Mosspåväxt finns på takpannor. Rekommenderas att mossan tas bort från takpannorna.

Oisolerad ventilationstrumma förekommer. Rekommenderas att denna isoleras.

Expansionskärlet är i bruk och är olämpligt placerat

På underlagstaket noterades det mikrobiell påväxt (konvektion).

Fuktkvoten i underlagstak/takbjälkar uppmättes till 12 %.

Den upptäckta mikrobiella påväxten på underlagstaket är ett tecken på att vinden har tillförts eller tillförs fukt inifrån bostaden. Observera att besiktning av bostadens ventilationssystem inte har ingått i uppdraget.

Anlita fackman för en fördjupad undersökning för att kontrollera orsak och omfattning.

För att komma tillrätta med detta kan fukttillförseln inifrån bostaden behöva minskas. Det kan göras genom att ventilationen i bostaden förbättras samt att eventuella otätheter i vindsbjälklaget (tak-/väggvinklar, taklucka med mera) tätas. Läs Anticimex faktablad om uppvärmda vindsutrymmen för tips och råd.

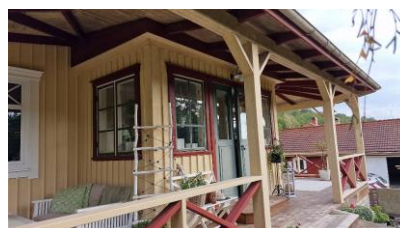
### Utvändigt / Grundkonstruktion under entréhall

Grundläggningen under entréhall är oklar.

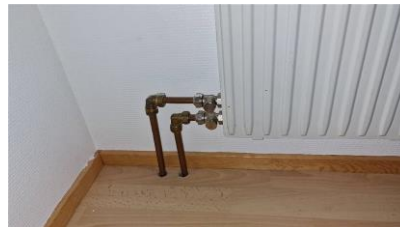
### Hela huset / Allmänt

Stosetter/rörmanschetter saknas vid elementrör.  
Är bra att montera för att lättare kunna upptäcka eventuella läckage

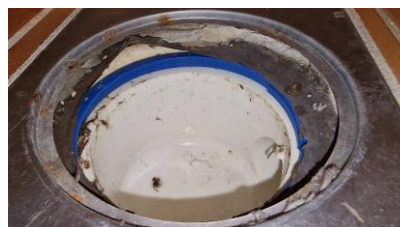
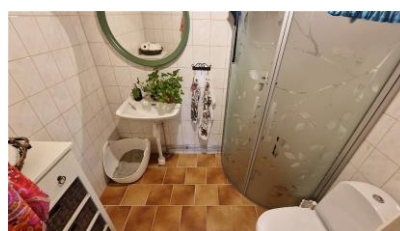
### Entréplan / Dusch/Toalett

Våtrum med ytskikt av kakel och klinker. Tätskikt av okänt fabrikat och utförande. Golvbrunnsmanschett saknas i golvbrunnen. Bakfall förekommer och rörgenomföringar finns i golv.

Ovannämnda brister innebär risk för fuktskador i omkringliggande konstruktioner. En renovering av utrymmet rekommenderas. I samband med renoveringen är det viktigt att även kontrollera och åtgärda eventuella bakomliggande skador.

Fuktindikering i utrymmet gav inga förhöjda fuktindikationer.

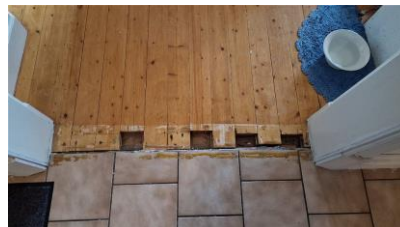
### Entréplan / Groventré

Tröskel saknas mellan groventrén och kök.

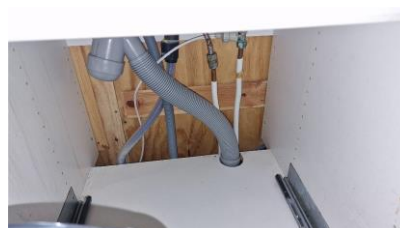
### Entréplan / Kök

Fuktskydd saknas i diskbänksskåp och under vitvaror. Avloppsslangen från diskmaskinen är inte avkastningsföranckrad. Den bör fästas upp i skåpstommen.

Utan fuktskydd är det svårt att upptäcka läckage från rörledningar. Vatten kan då tränga in i omkringliggande konstruktioner och orsaka fuktskador.

Fuktindikering i utrymmet gav inga förhöjda fuktindikationer.

För att upptäcka eventuella läckage, installera ett fuktskydd.

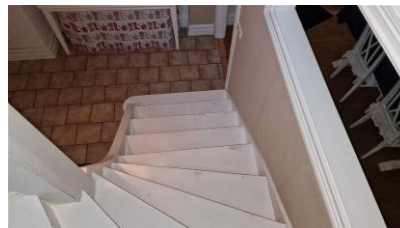
### Övre plan / Trappa

Handledare saknas.

Detta medför risk för personskada.

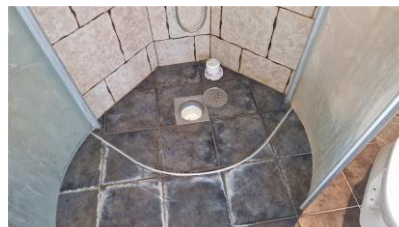
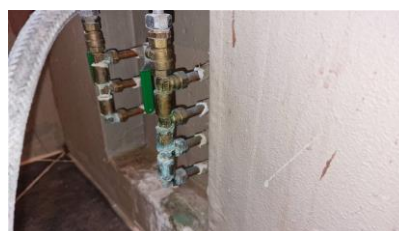
### Övre plan / Badrum/Wc

Våtrum med ytskikt av kakel och klinker. Tätskikt av okänt fabrikat och utförande. Golvbrunnsmanschetten sticker fram under klämringen och är såldes felskuren. Golvbrunnen under badkar är tätskiktet ej besiktningsbart pga sättbruk över klämringen. Bakfall förekommer. Fuktanvisningar noterades på dörrkarmen. Bakom badkaret noterades ärgade rörkopplingar och droppläckage noterades från rörkoppling. Rör genomföringar finns i golv. Missfärgning finns även på trägolvet i klädkammaren.

Fuktindikering i utrymmet gav inga förhöjda fuktindikationer

Anlita fackman för en renovering av utrymmet. I samband med renoveringen är det viktigt att även kontrollera och åtgärda eventuella bakomliggande skador.

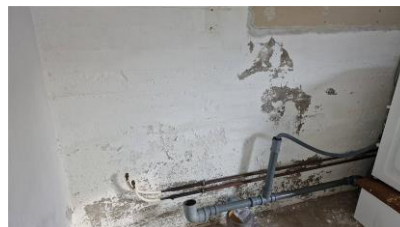
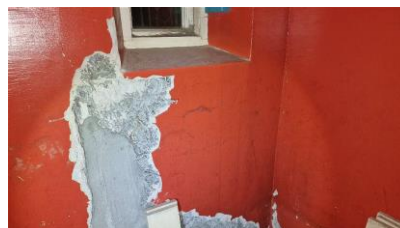
### Källarplan / Allmänt

Huset är grundlagt med en källare.  
I källaren är flera väggar invändigt isolerade med träullit.  
Mindre sprickor noterades i grundmur/betongplatta  
Trasigt asbeströr noterades.  
Äldre golvbrunnar förekommer.  
Puts- och färgsläpp finns på källarväggar.

Puts- och färg som släppt från underlaget invändigt på källarytterväggarna är ett tecken på att källarens utvändiga fuktskydd inte längre fungerar tillfredsställande. För att åtgärda detta måste källarens utvändiga fuktskydd förbättras. Läs Anticimex faktablad om källare för tips och råd.

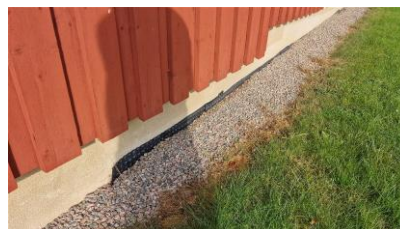
#### Utvändigt / Markförhållanden

Marken lutar mot huset.  
Utvändigt fuktskydd ligger oskyddat ovan mark.

Detta innebär en ökad fuktbelastning mot grunden vilket i sin tur kan orsaka fuktskador i huset.

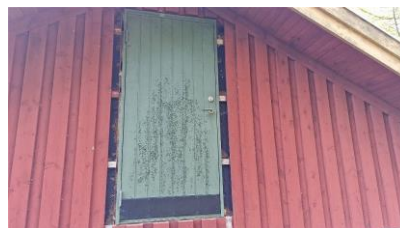
#### Utvändigt / Fasad/Dörrar

Fasadpanel/foder saknas till dörren in till vinden. .  
Fasadpanelen är i behov av målning/underhåll.  
Panel har vridit sig och öppnat upp för otätheter.  
Dörr är i behov av målning/underhåll.  
Tröskelbleck saknas under dörr till vinden.

Otätheterna innebär risk för fuktinträngning i bakomliggande konstruktioner. Rekommenderas att målning-/underhåll utförs.

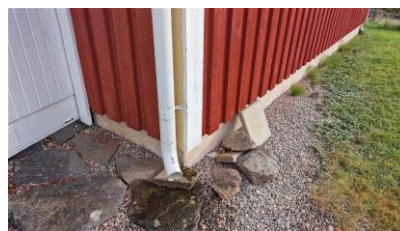
### Utvändigt / Hängrännor / Stuprör

Hängrännor är skräpfyllda.  
Vattnet från stuprören leds inte bort från husgrunden.

Eftersom hängrännor är fulla med skräp finns risk för fuktskador på fasad och sockel då vatten kan svämma över.

För att förhindra översvämning rekommenderas rensning av hängrännor.

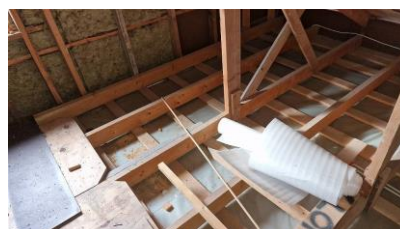
### Utvändigt / Vind

Vissa fack saknar isolering.

Fuktkvoten uppmättes till 10%. Gränsvärde 17%.

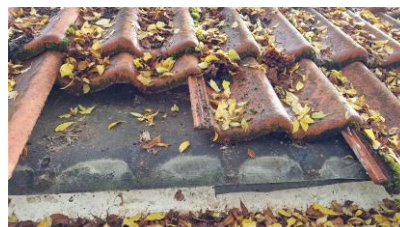
### Utvändigt / Tak

Taket har kontrollerats från markytan.

Mosspåväxt finns på takpannor.

Rötskador noterades i vindskivor. Rekommendera att dåliga brädor byts ut.

Nedersta bärläkten saknas och pannorna ligger an pappen och skaver.

Mossa som växer på taket kan leda till att taktäckningen har ett minskat motstånd mot vatteninträngning. Detta i sin tur kan leda till fuktskador på träläkt och takkonstruktionen vilket kan resultera i mikrobiella skador (angrepp av mikroorganismer).

För att öka livslängden på taket rekommenderas att mossan tas bort från takpannorna.

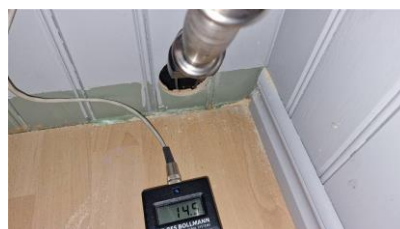
Sovrum:

Kontroll av konstruktionen utfördes via provhål i vägg där marken är motfylld utifrån. Fuktkvoten uppmättes till 14% och normal lukt upplevdes. Gränsvärde 17%.

Befintlig konstruktion riskerar att drabbas av fuktskador på grund av fuktpåverkan från mark.

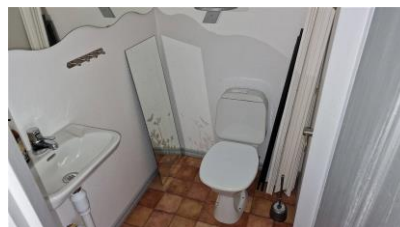
Wc:

Otäta rör genomföringar finns i vägg. Otätheterna innebär risk för fuktskador i bakomliggande konstruktioner.

Fuktindikering i utrymmet gav inga förhöjda fuktindikationer.
