# Besiktningsprotokoll

| Fastighetsbeteckning:<br>Isåsen 1:118 | |
| Fastighetsadress:<br>Dalvägen 7 | |

| Besiktningsdatum:<br>2023-06-12 | Protokollnummer:<br>67643670 |

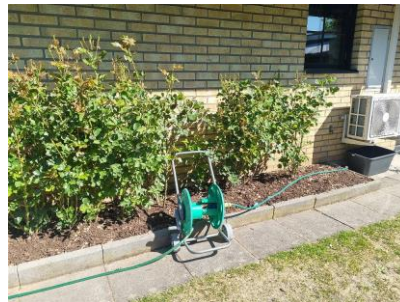
#### Utvändigt / Sockel

Växter förekommer i anslutning till byggnaden.

När det finns rabatter och växter nära byggnaden finns risk att fukt stannar kvar i väggarna. Detta kan i sin tur orsaka invändiga fuktskador. Växternas rötter kan också skada grundmuren och sätta dräneringsledningen ur funktion.

Området närmast huset rekommenderas att vara fritt från växtlighet.

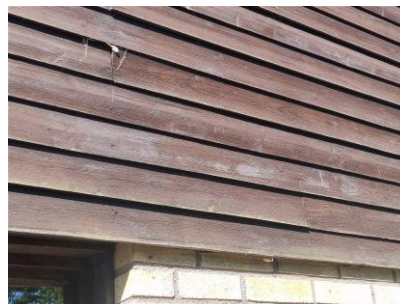
#### Utvändigt / Fasad

Fasadpanelen och vindskivsbrädor har ett mindre behov av målning/underhåll.

Fasadbeklädnad och träkonstruktioner där målningsbehov finns riskerar att få fukt- och rötskador på grund av sämre vattenavvisande förmåga. För att öka livslängden på fasadbeklädnaden rekommenderas målning och underhåll.

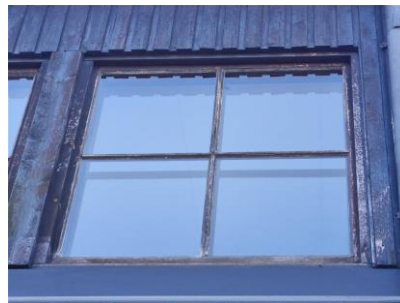
### Utvändigt / Fönster

Fönster och fönsterfoder är i behov av målning/underhåll.

Fönsterbågar och fönsterkarmar där målningsbehov finns riskerar att få fukt- och rötskador på grund av sämre vattenavvisande förmåga.

För att öka livslängden på fönster rekommenderas målning och underhåll.

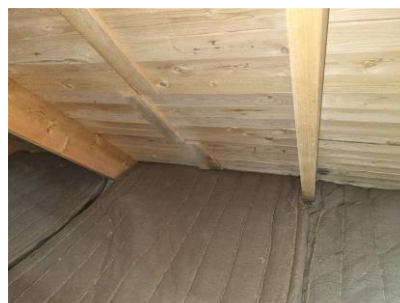
### Utvändigt / Nockvind

Vid kontroll av vinden uppmättes fuktvärden under kritisk fuktnivå för mikrobiell tillväxt och en normal lukt upplevdes.

Det finns risk för mikrobiell tillväxt om den relativa fuktigheten (RF) i den omgivande luften är över 75 %. I furuvirke motsvarar det en fuktkvot (FK) på 17 %. Fuktkvoten i underlagstak/takbjälkar uppmättes vid besiktningstillfället till ca 8 %.

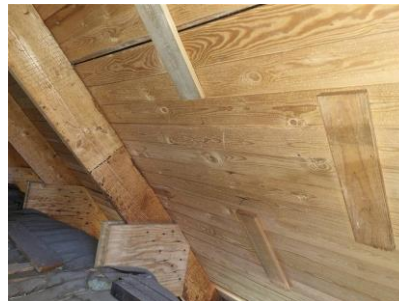
### Utvändigt / Sidovindar 1-4

Vid kontroll av sidovindar uppmättes fuktvärden under kritisk fuktnivå för mikrobiell tillväxt och en normal lukt upplevdes.

Det finns risk för mikrobiell tillväxt om den relativa fuktigheten (RF) i den omgivande luften är över 75 %. I furuvirke motsvarar det en fuktkvot (FK) på 17 %. Fuktkvoten i underlagstak/takbjälkar uppmättes vid besiktningstillfället till ca 9 %.

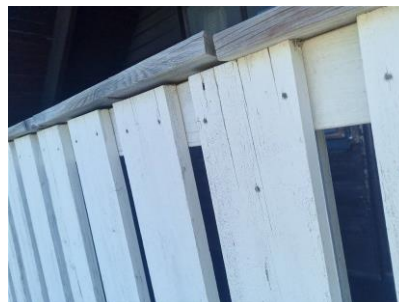
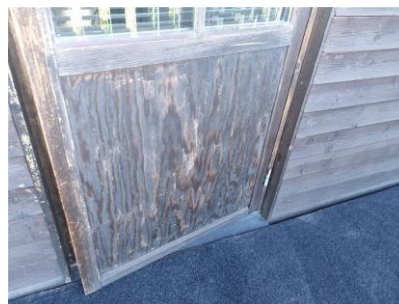
### Utvändigt / Gavelbalkong

Balkongräcke, dörr och träkonstruktioner är i behov av målning/underhåll samt att balkongräcket är bristfälligt fastsatt.

Balkongräcke och träkonstruktioner där målningsbehov finns riskerar att få fukt- och rötskador på grund av sämre vattenavvisande förmåga.

För att öka livslängden på balkongen rekommenderas målning och underhåll samt att montera fast räcket.

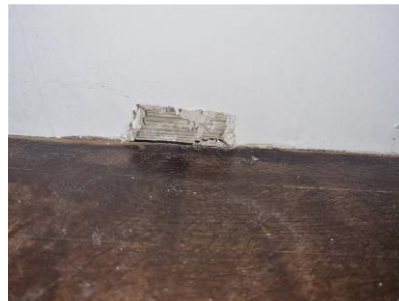
### Hela huset / Allmänt

Vid kontroll av konstruktion som gjordes i ytterväggssyll och innerväggsregel (provhål i hall) uppmättes fuktvärden under kritisk nivå för mikrobiell tillväxt och normal lukt upplevdes.

Grundläggningen består av en betongplatta på mark utan underliggande isolering och med ytskikt dikt an betongen.

Det finns risk för mikrobiell tillväxt om den relativa fuktigheten (RF) i den omgivande luften är över 75 %. I furuvirke motsvarar det en fuktkvot (FK) på 17 %. Fuktkvoten uppmättes till 9,5 %.

Konstruktion och eventuella väggssyllar riskerar att drabbas av fuktskador på grund av naturlig fuktpåverkan om fuktskyddet är bristfälligt utfört alternativt saknas. Fuktvandring kan ske från marken genom betongen till organiskt material genom så kallad kapillärsugning och diffusion, vilket kan leda till skador med lukt av mikrobiell karaktär. Då väggssyllarna är tryckimpregnerade kan även en kemisk lukt förekomma.

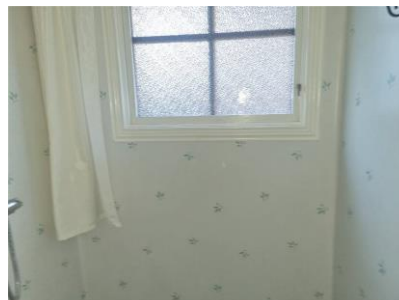
### Entréplan / Dusch/Toalett

- Fönster är olämpligt placerat.

Fönstrets placering i våtutrymmet utgör en risk för fuktskador i fönster- och väggkonstruktionen.

För att minska risken för fuktskador på fönster och väggkonstruktion rekommenderas att man skyddar fönstret mot vattenbegjutning.

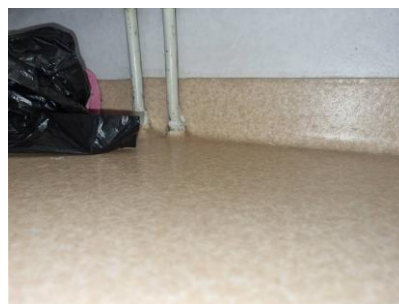
### Övre plan / Badrum/Wc

- Rörgenomföringar finns i golv.

Rörgenomföringar i golvet medför en ökad risk för att vatten tränger ner i omkringliggande konstruktioner och orsakar fuktskador. Vid uppbyggnaden av utrymmet var detta tillåtet och utförandet anses därför vara fackmässigt utfört. I dagens branschregler är detta inte längre tillåtet.
