Besiktningssprotokoll

Anticimex Försäkringsbesiktning i samarbete med Fastighetsbyrån

Fastighetsbeteckning: Hultet 7	
Fastighetsadress: Welins Väg 2	
Postnummer: 694 35	Ort: Hallsberg

Besiktningdatum: 2023-06-01	Protokollnummer: 67625038
Temperatur: 13 °C	Väderlek: Halvklart
Tekniker: Christian Åkerlund	
E-post: Christian.Akerlund@anticimex.se	
Kontor: Örebro	
Närvarande: Fastighetsägare

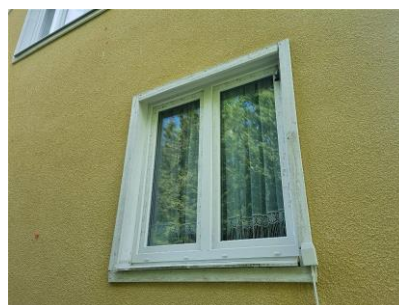
Överbleck saknas ovan fönster.

- Trädetaljer kring fönster är i behov av målning/underhåll.

Avsaknad av bleck ovanför fönster medför en ökad risk för att vatten kan rinna in och orsaka fuktrelaterade skador i omkringliggande konstruktioner.

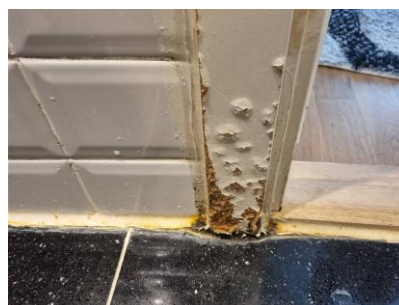
Badrummet har brister i utförandet.

Eftersom badrummet inte är fackmässigt utfört finns risk för fuktskador. Observera att risken angående fackmässigt utförande gäller hela utrymmet.

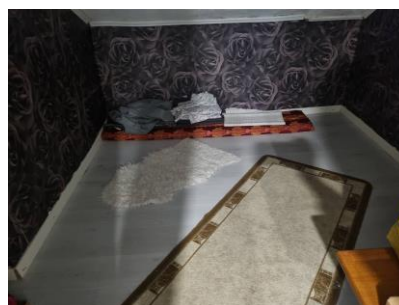
Källarväggar har täta ytskikt direkt på grundmur.

På insidan av källarväggarna finns täta ytskikt. På grund av naturlig fuktpåverkan från mark riskerar ytskiktet att släppa från underlaget. Ytskiktet riskerar dessutom att få mikrobiella skador (angrepp av mikroorganismer) som kan leda till att mikrobiell lukt sprids till boendemiljön.

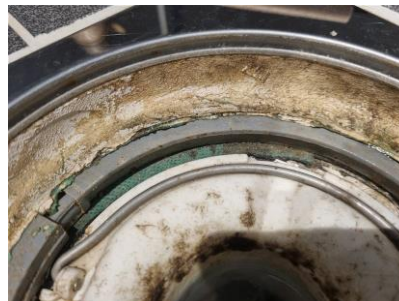
Tätskikt är felmonterat i golvbrunnen.

När tätskikt är felmonterat i golvbrunnen innebär det risk för fuktskador. Vatten kan tränga ner i omkringliggande konstruktioner med fuktrelaterade skador som följd.
