# Besiktningsprotokoll

Anticimex Försäkringsbesiktning i samarbete med Fastighetsbyrån

| Fastighetsbeteckning:<br>Rosenhill 13 | |

| Besiktningsdatum:<br>2023-06-12 | Protokollnummer:<br>67620310 |

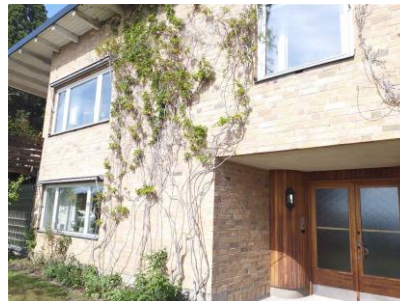
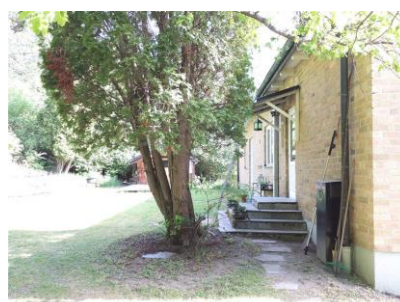
Mindre fogsläpp noterades på tegelfasaden.

Sprickor finns i tegelfasaden.

Dessa bedöms inte ha lett till bakomliggande skador.

Rekommenderar att laga detta med lämpligt murbruk.

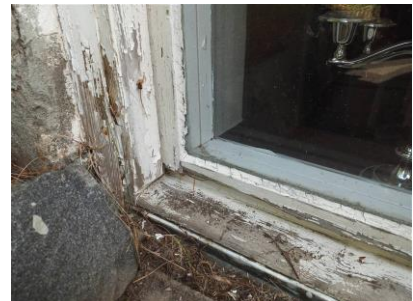
Vissa fönster har färgsläpp och torrsprickor.

För att öka livslängden på fönster rekommenderas målning och underhåll.

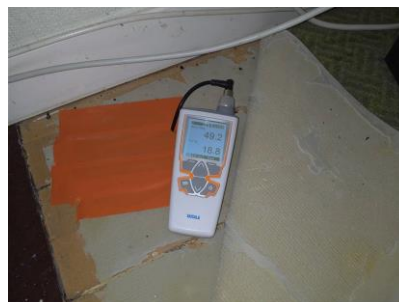
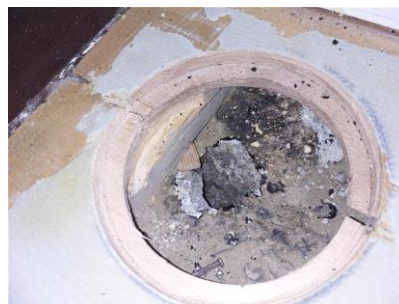
Vid kontroll av konstruktion uppmättes fuktvärden under kritisk nivå för mikrobiell tillväxt och normal lukt upplevdes.

Grundläggningen består av cementbruk och med ett uppreglat golv. Fuktkvoten uppmättes till 11 % och den relativa fuktigheten till 49 %.

Konstruktion beskriven: cementbruk, asfaltstrykning, träreglar, massivt trögolv.

Kontroll utförd i vardagsrum, bredvid braskamin.

Befintlig golvkonstruktion och eventuella väggsyllar riskerar att drabbas av fuktskador på grund av naturlig fuktpåverkan. Detta i sin tur kan leda till mikrobiella skador (angrepp av mikroorganismer) som kan resultera i att mikrobiell lukt sprids till boendemiljön. Om väggsyllarna är tryckimpregnerade kan även en kemisk lukt förekomma.

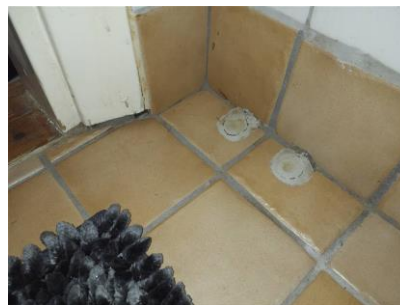
Äldre rörgenomföringar tätade med fogmassa.

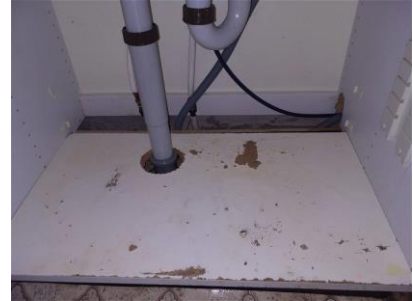
Fuktskydd saknas i diskbänksskåp och under kyl/frys.

För att lättare upptäcka eventuella läckage, installera ett fuktskydd.

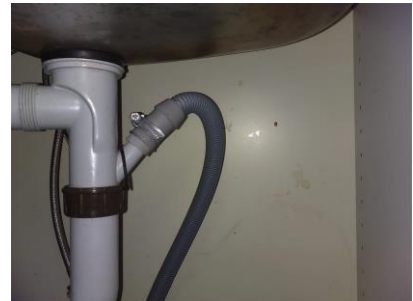
Upphängningsbygel saknas på avloppslang från diskmaskinen.

För att hindra brott på avloppsslang rekommenderas komplettering av upphängningsbygel.

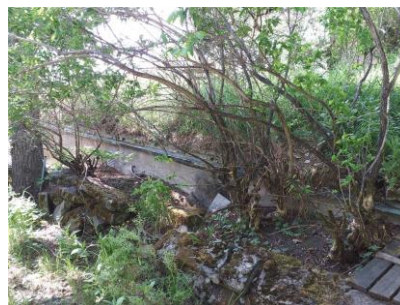
Växter finns i anslutning till byggnaden.

När det finns rabatter och växter nära byggnaden finns risk att fukt stannar kvar i väggarna. Detta kan i sin tur orsaka invändiga fuktskador. Växternas rötter kan också skada grundmuren och sätta dräneringsledningen ur funktion.

Området närmast huset rekommenderas att vara fritt från växtlighet.

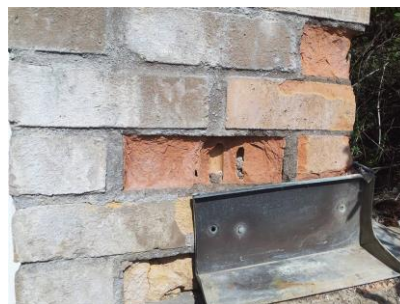
Vissa tegelstenar har urslag.
