Besiktningssprotokoll

Anticimex Försäkringsbesiktning i samarbete med Fastighetsbyrån

Fastighetsbeteckning: Länsmannen 4	
Fastighetsadress: Kyrkogatan 34	
Postnummer: 777 30	Ort: Smedjebacken

Besiktningdatum: 2023-06-12	Protokollnummer: 67636181
Temperatur: 23 °C	Väderlek: Sol
Tekniker: Jonas Eriksson	
E-post: jonas.eriksson@anticimex.se	
Kontor: Falun	
Närvarande: Säljarens ombud.

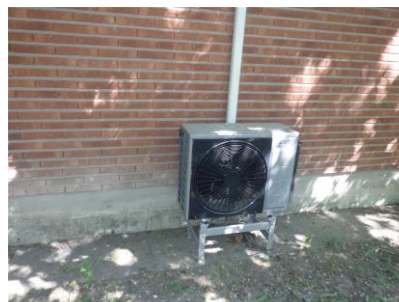
Kondensvatten från luftvärmepumpens utedel leds inte bort från husgrunden.

Detta medför ökad risk för att vatten tränger in i anslutande konstruktioner, vilket i sin tur kan leda till fuktrelaterade skador. Observera att besiktning av byggnadens värmesystem eller värmepumpen inte har ingått i uppdraget.

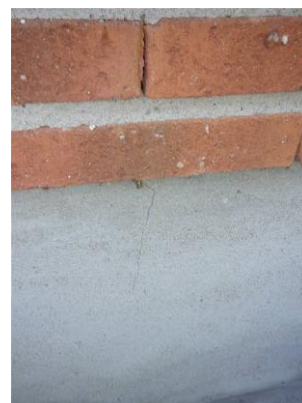
Sprickor finns i sockel.

Dessa bedöms inte ha lett till bakomliggande skador.

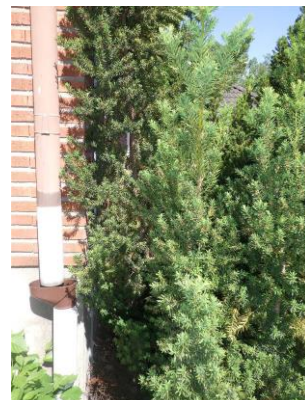
Växter finns i anslutning till byggnaden.

När det finns rabatter och växter nära byggnaden finns risk att fukt stannar kvar i väggarna. Detta kan i sin tur orsaka invändiga fuktskador. Växternas rötter kan också skada grundmuren och sätta dräneringsledningen ur funktion.

Området närmast huset rekommenderas att vara fritt från växtlighet.

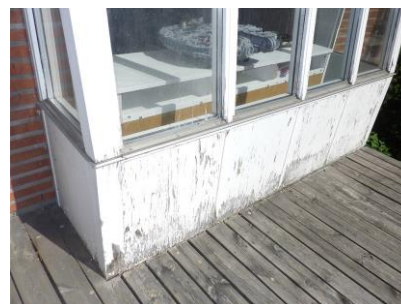
Burspråket har färgsläpp och torrsprickor.

Fasadbeklädnad och träkonstruktioner där målningsbehov finns riskerar att få fukt- och rötskador på grund av sämre vattenavvisande förmåga.

Mindre rötskador finns i burspråket.

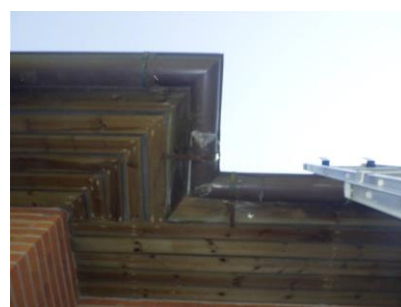
Takfoten är i behov av vanligt underhåll, målning

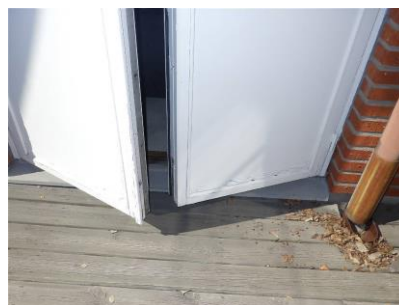
Vanligt underhåll.

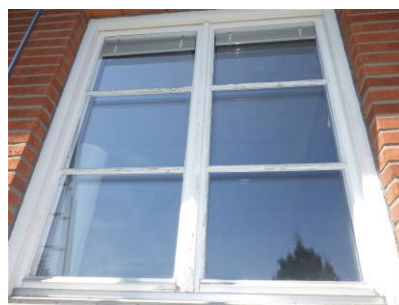
Isolerglas är äldre.

Befintliga fönster är äldre vilket betyder att tätningen mellan fönsterrutorna kan vara sämre. Detta kan leda till att missfärgning/imma kan uppstå mellan glasrutorna.

Fönster har färgsläpp och torrsprickor.

Fönsterbågar och fönsterkarmar där målningsbehov finns riskerar att få fukt- och rötskador på grund av sämre vattenavvisande förmåga.

För att öka livslängden på fönster rekommenderas målning och underhåll.

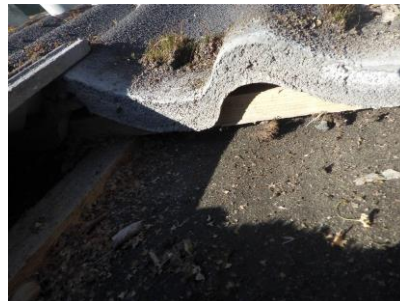
Yttertaket är äldre.

Takpannor, plåtdetaljer och underlagspapp har enligt vår bedömning en begränsad livslängd. Eftersom husets taktäckning är äldre har det ett minskat motstånd mot vatteninträngning. Detta i sin tur kan leda till fuktskador på träläkt och vidare ner i underliggande konstruktioner.

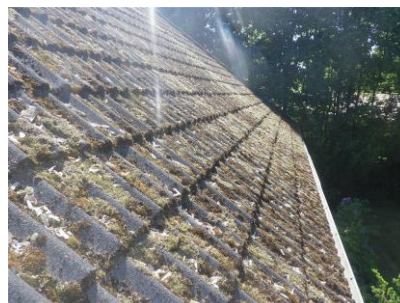
Mosspåväxt finns på takpannor.

Mossa som växer på taket kan leda till att taktäckningen har ett minskat motstånd mot vatteninträngning. Detta i sin tur kan leda till fuktskador på träläkt och takkonstruktionen vilket kan resultera i mikrobiella skador (angrepp av mikroorganismer).

För att öka livslängden på taket rekommenderas att mossan tas bort från takpannorna.

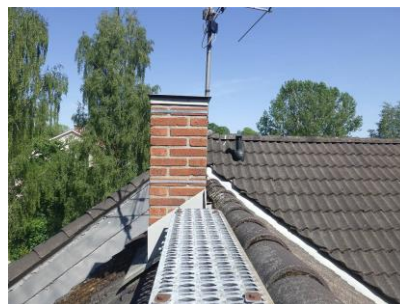
Skorstenen saknar väderskydd.

Monter ett väderskydd.

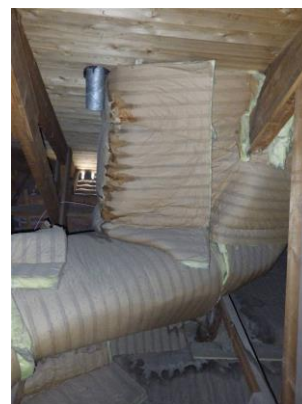
Fuktfäckor finns på isoleringen.

Fläckarna har uppkommit p.g.a. att man inte har tätat takgenomförningar när man byggde om avloppsventilationen med vacuumventiler.

Täta Takgenomförningarna.

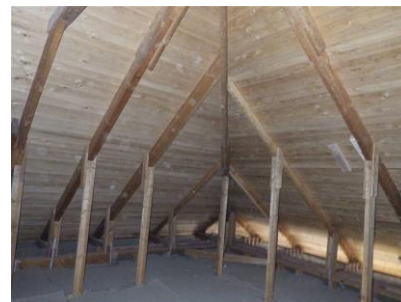
Vid kontroll av vinden uppmättes fuktvärden under kritisk fuktnivå för mikrobiell tillväxt och en normal lukt upplevdes. Fuktkvoten i underlagstak/takbjälkar uppmättes till under 8 %.

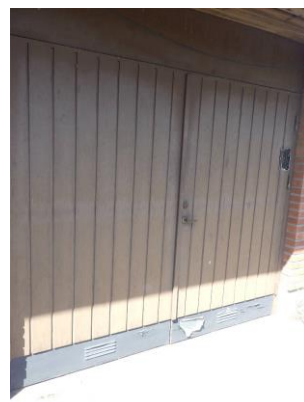
Vanligt underhåll, målning.

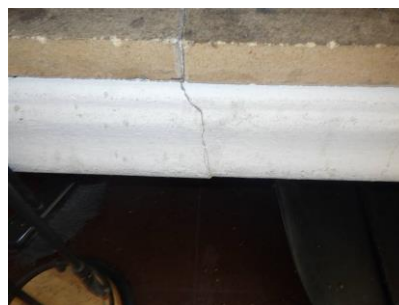
Sprickor noterades i öppnaspisen.

Dessa bedöms inte ha lett till bakomliggande skador.

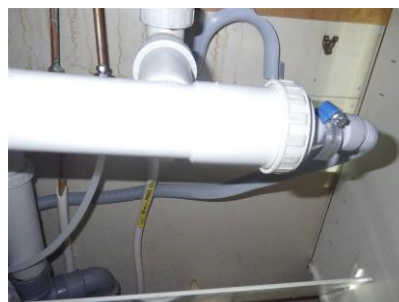
Fuktskydd.

Fuktskydd saknas i diskbänksskåp och under kyl/frys samt upphängningsbygel saknas på avloppslang från diskmaskinen.

Utan fuktskydd är det svårt att upptäcka läckage från rörledningar. Vatten kan då tränga in i omkringliggande konstruktioner och orsaka fuktskador.

För att upptäcka eventuella läckage, installera ett fuktskydd och montera fast avloppssläng från diskmaskin.

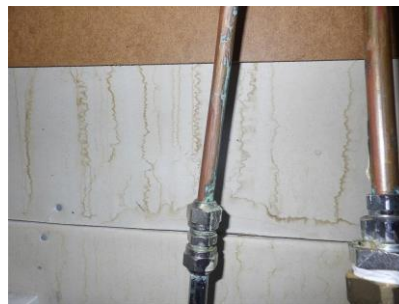
fuktrelaterade missfärgningar i diskbänkskåp.

Inga förhöjda fuktindikationer vid besiktningen.

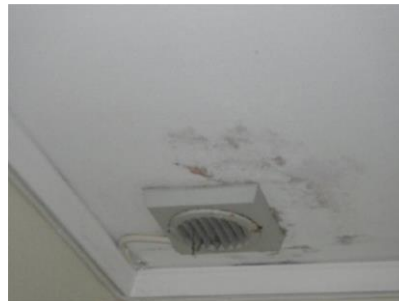
Missfärgningar noterades i tak vid ventil.

Inga förhöjda fuktindikationer vid besiktningen.

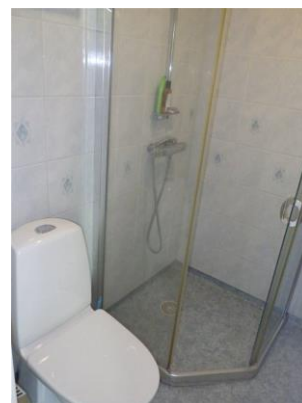
Golvbrunnen är inte utbytt i samband med renovering.

Risk finns att det nya tätskiktet inte har kunnat anslutas till golvbrunnen på ett riktigt sätt, vilket kan leda till fuktskador i omkringliggande konstruktioner.

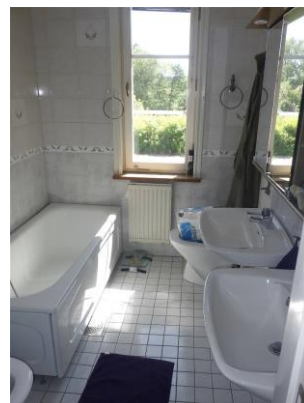
Golvbrunnen är inte utbytt i samband med renovering.

Risk finns att det nya tätskiktet inte har kunnat anslutas till golvbrunnen på ett riktigt sätt, vilket kan leda till fuktskador i omkringliggande konstruktioner.

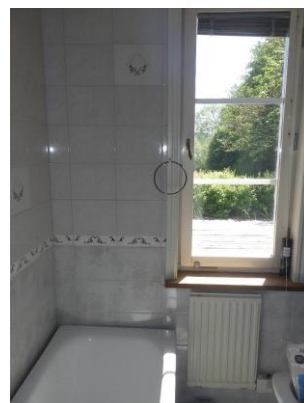
Fönster är olämpligt placerat.

Fönstrets placering i våtutrymmet utgör en risk för fuktskador i fönster- och väggkonstruktionen.

För att minska risken för fuktskador på fönster och väggkonstruktion rekommenderas att man skyddar fönstret mot vattenbegjutning.

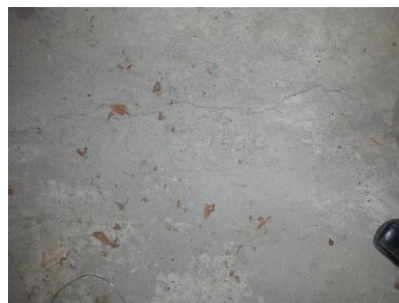
Sprickor finns i golv.

Dessa bedöms inte ha lett till bakomliggande skador.

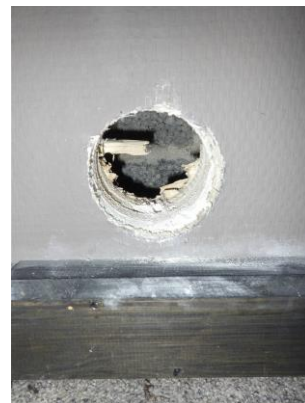
Källargrundmurar med påreglade ytterväggar.
Den relativa fuktigheten uppmättes till 61 % och en normal lukt kunde kännas i golv/vägg vinkel.
