# Besiktningssprotokoll

Anticimex Försäkringsbesiktning i samarbete med Fastighetsbyrån

Fastighetsbeteckning: Trädgården 12	
Fastighetsadress: Kyrkogatan 22	
Postnummer: 661 40	Ort: Säffle

Besiktningdatum: 2023-06-01	Protokollnummer: 67619149
Temperatur: 12 °C	Väderlek: Halvklart
Tekniker: Joakim Hellblad	
E-post: joakim.hellblad@Anticimex.se	
Kontor: Karlstad	
Närvarande: Fastighetsägaren

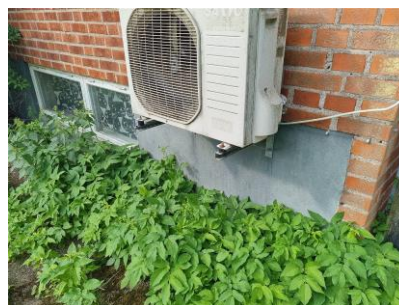
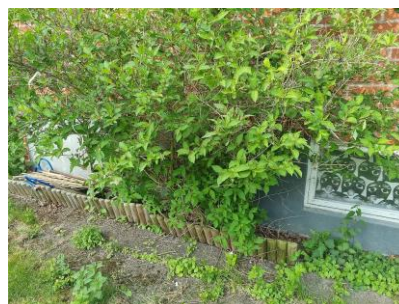
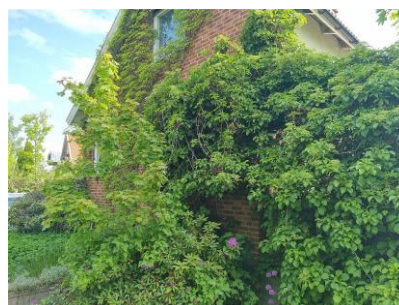
#### Utvändigt / Sockel

Kondensvatten från luftvärmepumpens utedel leds inte bort från husgrunden.

Detta medför ökad risk för att vatten tränger in i anslutande konstruktioner, vilket i sin tur kan leda till fuktrelaterade skador. Observera att besiktning av byggnadens värmesystem eller värmepumpen inte har ingått i uppdraget.

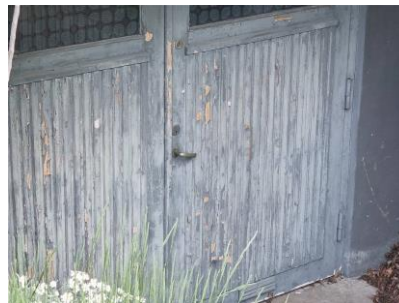
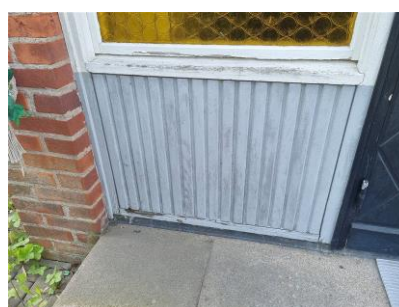
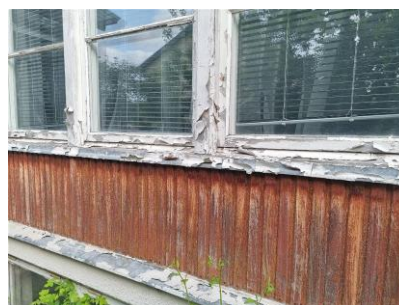
### Utvändigt / Dörrar

Dörrar, fönster och trädetaljer i fasaden är i behov av målning/underhåll.

Dörrar där målningsbehov finns riskerar att få fukt- och rötskador på grund av sämre vattenavvisande förmåga.

För att öka livslängden på dörr rekommenderas målning och underhåll.

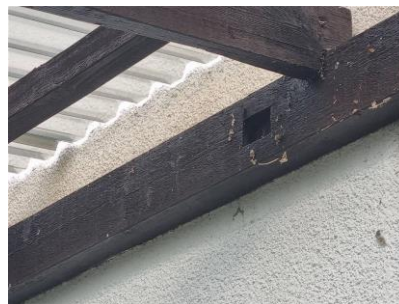
### Utvändigt / Altan

Tak är bristfälligt anslutet till vägg

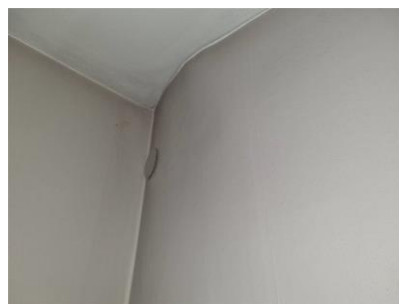
### Entréplan / Allrum

Tapet har släppt från vägg

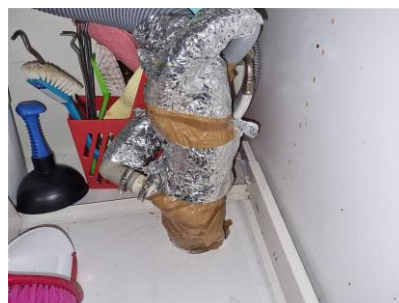
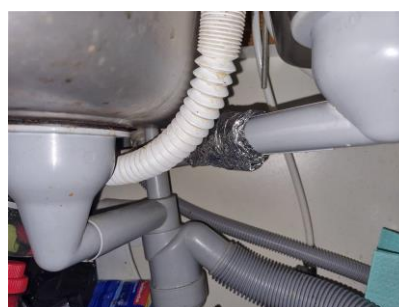
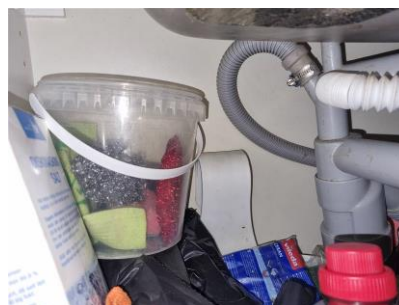
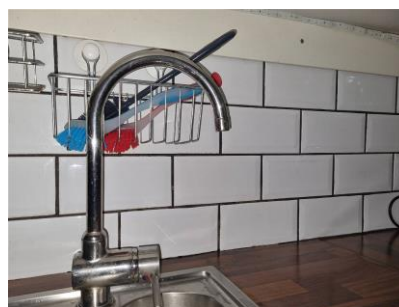
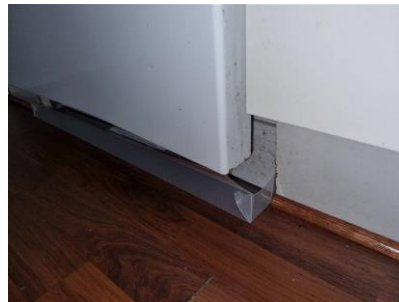
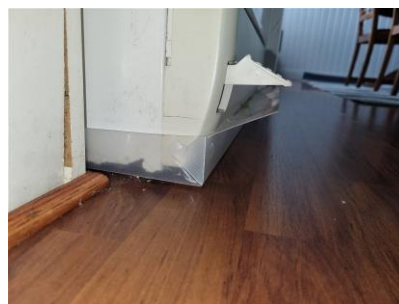
### Entréplan / Kök

Fuktskydd saknas i diskbänkskåp och är felmonterat under vitvaror. Kranen saknar stopp och diskmaskinsslangen är ej förankrad. Vattenlås är inlindat med folie.

Utan fuktskydd är det svårt att upptäcka läckage från rörledningar. Vatten kan då tränga in i omkringliggande konstruktioner och orsaka fuktskador.

För att upptäcka eventuella läckage, installera ett fuktskydd.

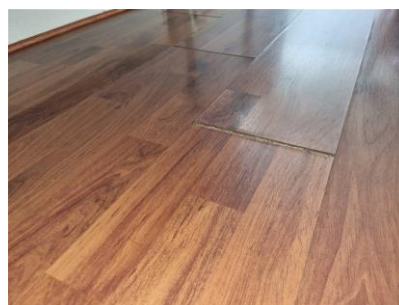
Glipor förekommer i golvet.

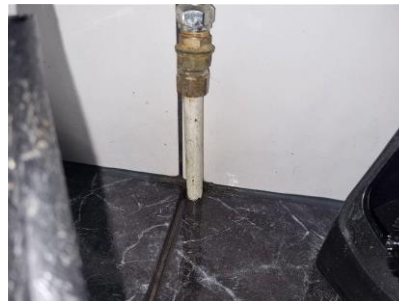
### Entréplan / Toalett

Läckage vid rör till wc.  
Rekommenderar en fördjupad undersökning för att bedöma orsak och omfattning.

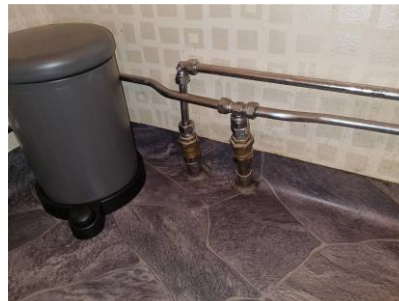
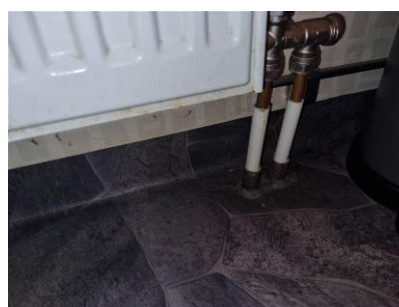
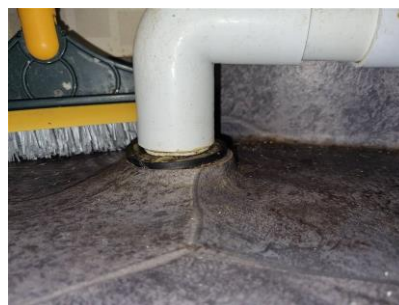
### Övre plan / Badrum

Rör genomföring finns i golv och golvmattan har släppt vid avloppsrör till handfat.

Rör genomföringar i golvet medför en ökad risk för att vatten tränger ner i omkringliggande konstruktioner och orsakar fuktskador.

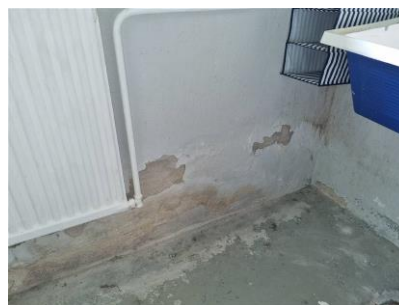
### Källarplan / Allmänt

Puts- och färgsläpp finns på källarväggar.

Puts- och färg som släppt från underlaget invändigt på källarytterväggarna är ett tecken på att källarens utvändiga fuktskydd inte längre fungerar tillfredsställande.

För att åtgärda detta måste källarens utvändiga fuktskydd förbättras. Läs Anticimex faktablad om källare för tips och råd.

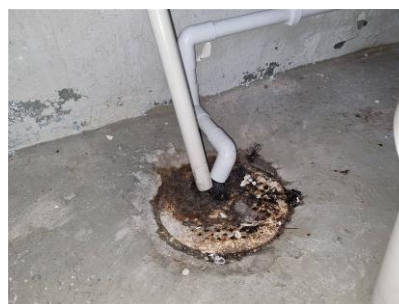
### Källarplan / Tvättstuga

⚠ Gjutjärnsbrunnen är rostangripen.

Det finns risk att golvbrunnen rostar sönder med fuktskador som följd.

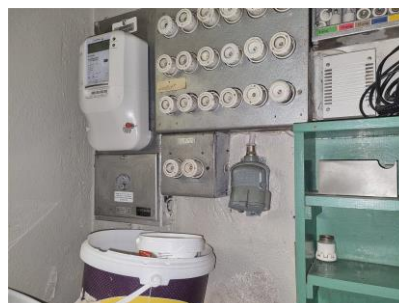
### Källarplan / Förråd

🔍 3-fasuttag i metall finns.

Denna typ av uttag tillverkas inte längre då de anses medföra en stor risk för personskada.

Kontakta en elektriker för kontroll och åtgärd.
