# Besiktningssprotokoll

Anticimex Försäkringsbesiktning i samarbete med Fastighetsbyrån

Fastighetsbeteckning: Backäckra 1:21	
Fastighetsadress: Hulta Backåkra 5	
Postnummer: 511 99	Ort: Sättila

Besiktningdatum: 2023-06-15	Protokollnummer: 67622042
Temperatur: 17 °C	Väderlek: Halvklart
Tekniker: Andreas Olla	
E-post: andreas.olla@anticimex.se	
Kontor: Borås	
Närvarande: Fastighetsägare

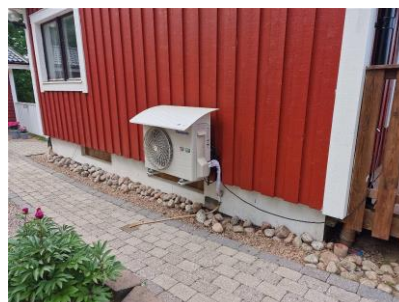
#### Utvändigt / Markförhållanden

Kondensvatten från luftvärmepumpens utedel leds inte bort från husgrunden.

Detta medför ökad risk för att vatten tränger in i anslutande konstruktioner, vilket i sin tur kan leda till fuktrelaterade skador. Observera att besiktning av byggnadens värmesystem eller värmepumpen inte har ingått i uppdraget.

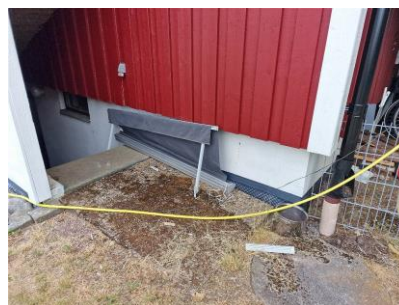
### Utvändigt / Sockel

Utvändigt fuktskydd ligger oskyddat ovan mark där anslutningslisten på vissa ställen har släppt eller saknas helt

Risk finns att det utvändiga fuktskyddet skadas och funktionen försämras.

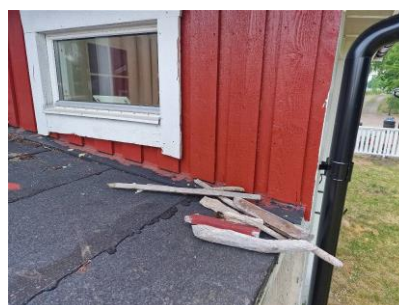
### Utvändigt / Fasad

Mindre delar av fasadpanelen och vindskivorna är i behov av målning, samt att det finns mindre otätheter/glipor & enstaka lösa lockpanel. Vidare noterades att det förekommer lokala rötskador vid panelen i anslutning till skärmtaket intill farstun där brädorna kommer behöva bytas ut.

Fasadbeklädnad och träkonstruktioner där målningsbehov finns riskerar att få fukt- och rötskador på grund av sämre vattenavvisande förmåga, vilket till viss del redan skett.

För att öka livslängden på fasad bör rötskadade brädor bytas ut, vilket förslagsvis gör i samband med målning och underhåll.

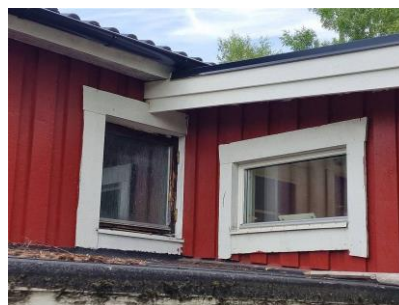
### Utvändigt / Fönster

Vissa fönster är i behov av målning och underhåll samt vissa har äldre isolerglas.

Fönsterbågar och fönsterkarmar där målningsbehov finns riskerar att få fukt- och rötskador på grund av sämre vattenavvisande förmåga, medans äldre isolerglas löper risk för att få kondens/missfärgningar mellan glasen.

För att öka livslängden på fönster rekommenderas målning och underhåll.

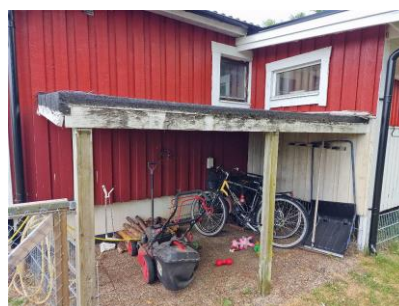
### Utvändigt / Skärmtak

Skärmtaket intill farstun är i sämre skick och bör rivs/tas bort.

I samband med detta för rötskadade brädor bytas ut som noterades vid fasaden, Se "Utvändigt - Fasad"

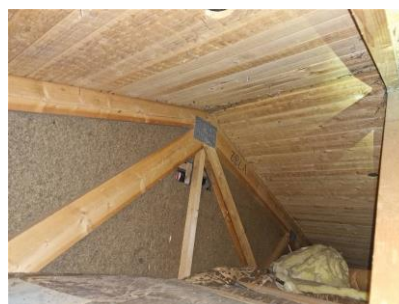
### Utvändigt / Vind

Vinden har endast kunnat besiktigas från luckan då landgång saknas.

Av det som gick att se noterades inga uppenbara brister.

En kompletterande besiktning rekommenderas när vinden försett med landgångar och är åtkomlig.

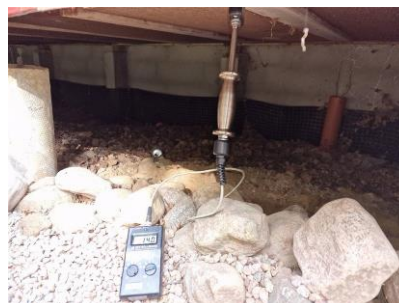
### Utvändigt / Plintgrund

Vid plintgrunden som nås under farstun noterades att det finns organiskt material på markytan (skräp & löv). Även om detta inte bedöms kunna leda till skador på huset bör man överväga att markytan städas rent samt att markytan förses med ångspärr.

Vid fuktmetning i bjälklaget uppgavs fuktkvoten till 14.0%, vilket är under gränsvärdet (17%) för mikrobiell påväxt.

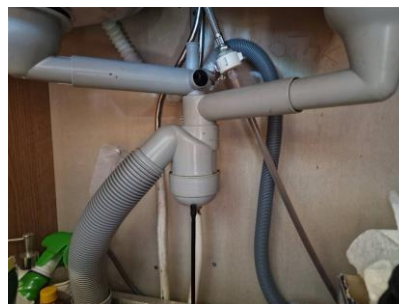
### Entréplan / Kök

⚠ Det finns inget fuktskydd under kyl/frys eller i diskbänkskåpet.

Utan fuktskydd är det svårt att upptäcka läckage från rörledningar. Vatten kan då tränga in i omkringliggande konstruktioner och orsaka fuktskador.

Vidare noterades att diskmaskinens tömningsslang behöver förankras,

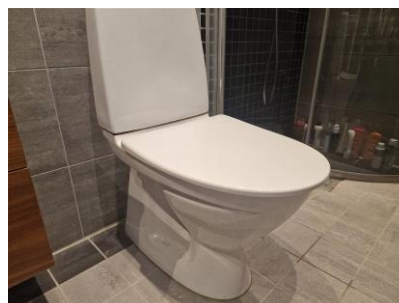
### Entréplan / Badrum

WC-stolen är lös och behöver limmas om för att undvika att den spricker eller eventuella läckage uppstår.

Vidare noterades att golvfallet utanför duschzonen har lokala ojämnheter och bakfall, detta bedöms dock inte kunna leda till skador vid normal användning av utrymmets dusch då golvfallet i duschen är hyffsat.

Vid fuktindikering noterades inga avvikelser.

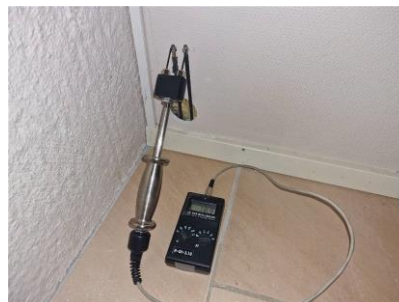
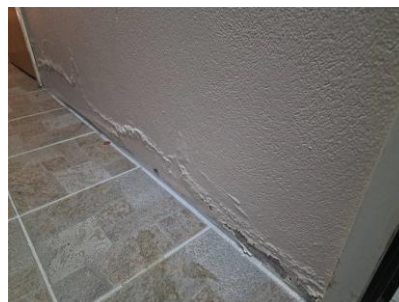
### Källarplan / Allmänt

I källarens gästrum, och groventré påträffades lokala fuktgenomslag och blåsor i färgen vid både grundmuren och mellanväggar. Då dräneringen är omgjord och övriga delar av källaren upplevs som torr misstänks detta vara orsakat att den färg som använts på de specifika väggarna är tät och där med inte ändamålsenlig för källare.

Vid provhåltagning i gillestugan utreglade väggkonstruktion påträffades att befintlig väggsyll ca 5cm under befintlig golvnivå. Inga avvikande lukter påträffades i provhålet med vid fuktmetning uppgavs fuktkvoten till 18,9%, vilket är över gränsvärdet för mikrobiell tillväxt.

Vidare noterades att det förekommer lokala fuktgenomslag och färgsläpp på mellanväggar och grundmur i gästrum, passade och groventré, vilket misstänks kan ha orsakats den färg som väggarna är målade med inte är diffusion öppen och där med inte lämpligt för källare.

I källare bör man undvika just organiska & täta material mot väggar och golv på grund av riskerna för just naturlig fuktvandring och mikrobiell påväxt. Ersätt därför källarens påbyggda väggkonstruktioner och organiska material med fuktsäkra alternativ. I samband med detta bör bakomliggande konstruktioner kontrolleras efter eventuella följdskador.

För att ta reda på fuktgenomslagets orsak och omfattning rekommenderas en vidare teknisk undersökning med syfte att fastställa en lämplig åtgärd

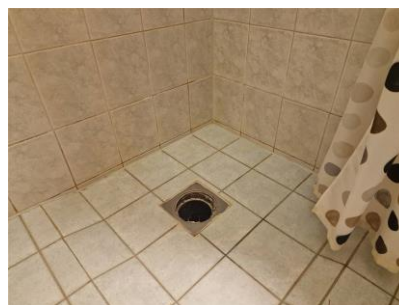
### Källarplan / Badrum

Golvbrunnen är äldre och inte utbytt i samband med renovering samt att den inte har någon tätskiktsanslutning. Vidare noterades att golvfallet har ojämnheter och bakfall.

Även om risken för följdskador på kringliggande konstruktioner bedöms som ringa då kringliggande konstruktioner är byggda med mineraliska/murade material kan detta medför att plattor släpper från underlaget och spricker vid hård belastning, samt att brunnen på risk rostar söder.

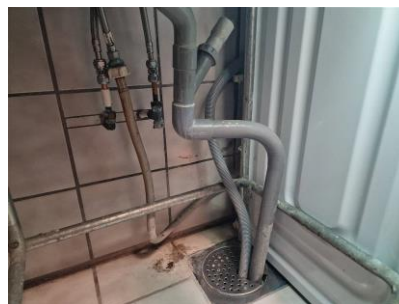
### Källarplan / Tvättstuga

Vissa klinkerplattor har släppt från underlaget samt att det förekommer ett mindre droppläckage på rörkoppling under tvättstället och tvättställsavloppet. Vidare noterades att brunnen är rostangripen.

Sett till att kringliggande konstruktioner är byggda med mineraliska/murade material bedöms detta inte ha lett till följdskador mer än att vissa plattor har släppt från underlaget.

Se till att läckage åtgärdas och vid framtida renovering bör brunnen bytas ut.
