Sandsbacka 1:45

Sandmystvägen 3

**Besiktningssuppgifter**

Uppdragsnummer	B2952
Besiktningsdatum	2023-06-13
Besiktningföretag	OBM Besiktning Väst AB
Besiktningförrättare	Jonas Väyrynen
Närvarande	Fastighetsägare..
Giltig till och med	2024-06-13

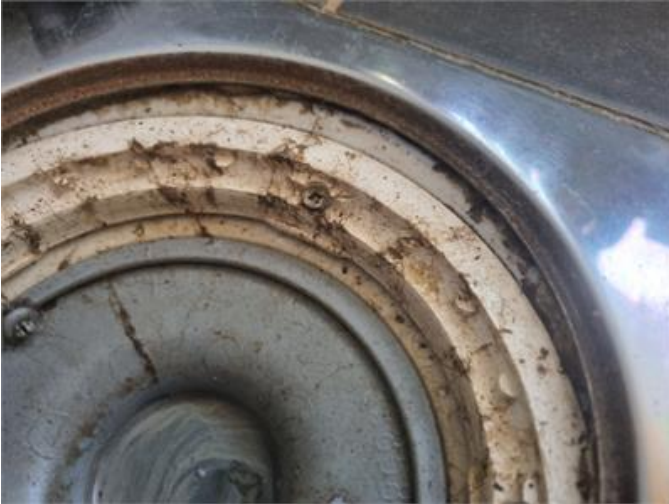
Med fönster placerat i plats för dusch och utan brunnsmanschett ökar risken för vatten att tränga in under/bakom tätskikt och vidare i omkringliggande konstruktioner med fuktskador som möjlig följd.

Exempelbild, det finns ingen brunnmanschett i anslutning till golvbrunnen.

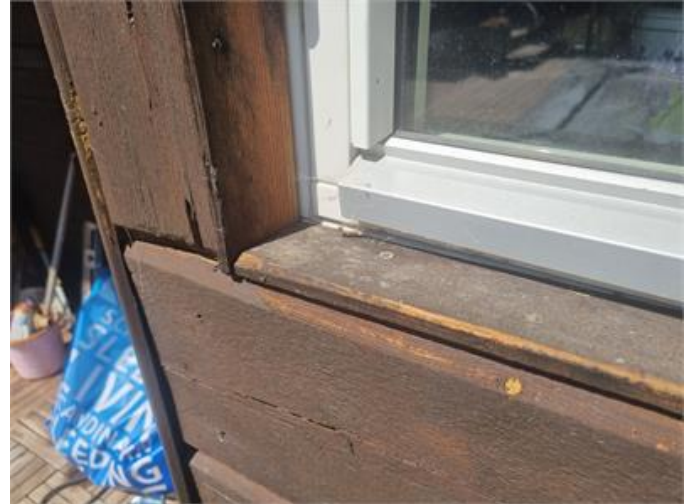
Plåtdetaljer skall hindra fukt att tränga in i angränsande konstruktioner. När plåtdetaljerna är otäta/bristfälliga finns det en risk att vatten kan tränga in och orsaka skador som påverkar fastigheten och inomhusmiljön negativt.

Exempelbild, avsaknad av fönsterbleck.

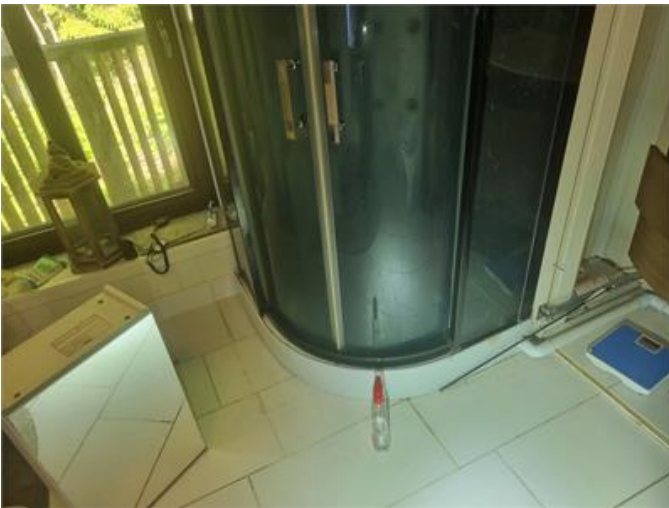
I våtutrymmen skall golv- och väggytor ha vattentäta skikt. När det saknas, är av äldre modell eller om det har brister i dess funktion, finns det en risk att fukt kan tränga in i bakomvarande konstruktioner och orsaka skador som kan påverka byggnaden och dess inomhusklimat negativt. Med skadorna som noterats på ytskikten kan skador i bakom/omkringliggande konstruktioner kan ej helt uteslutas.

Exempelbild, äldre våtutrymme med spruckna keramikplattor.
