# Besiktningsprotokoll

Anticimex Försäkringsbesiktning i samarbete med Fastighetsbyrån

| Fastighetsadress:<br>Skogvaktarstigen 3 | |

| Besiktningsdatum:<br>2023-03-02 | Protokollnummer:<br>67458564 |

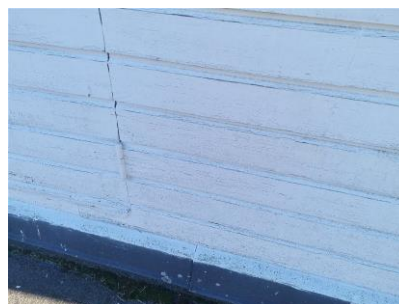
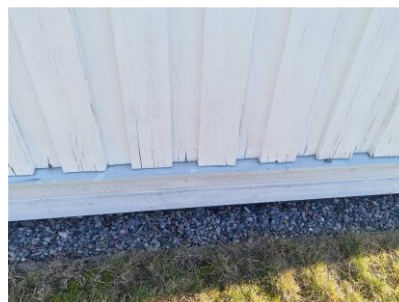
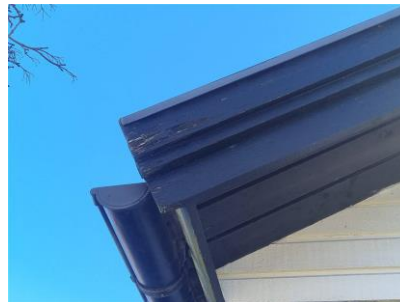
Fasadpanelen, takfotsbrädor och vindskivsbrädor är i behov av målning/underhåll och lokala rötskador förekommer.

Fasadbeklädnad och träkonstruktioner där målningsbehov finns riskerar att få fukt- och rötskador på grund av sämre vattenavvisande förmåga. För att öka livslängden på fasadbeklädnaden rekommenderas målning och underhåll.

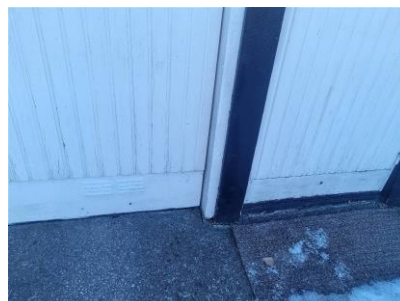
Torrspäckor finns på garageport och dörr bredvid.

Torrspäckor och färgsläpp medför ökad risk för fuktinträngning vilket i sin tur kan leda till rötskador.

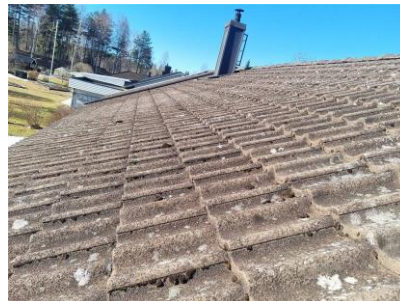
- Yttertaket är äldre och mindre mosspåväxt finns.

Takpannor, plåtdetaljer och underlagstak har enligt vår bedömning en begränsad livslängd. Eftersom husets taktäckning är äldre har det ett minskat motstånd mot vatteninträngning. Detta i sin tur kan leda till fuktskador på träläkt och vidare ner i underliggande konstruktioner.

- Takpannor med underlagstak av träfiberskivor och mindre missfärgningar förekommer som bedöms som normalt.

Med denna konstruktion är det extra viktigt att takpannorna är hela. Eftersom underlagstaket inte har en papp kan regn och snö som tränger in genom otätheter leda till fuktskador i underliggande konstruktion.

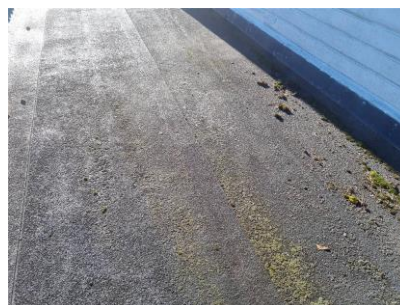
- Takpappen mellan hus och garage bedöms som äldre.

Tätskiktet på ett platt/låglutande tak har enligt vår bedömning en begränsad livslängd. Eftersom takpappen är äldre har det ett minskat motstånd mot vattengenomträngning. Detta i sin tur kan leda till att takkonstruktionen drabbas av fuktskador.

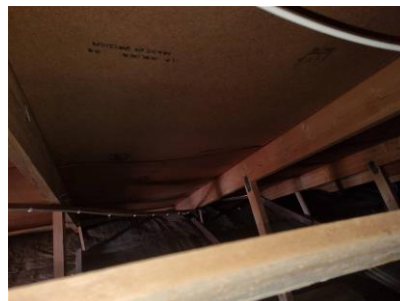
Vid kontroll av vinden uppmättes fuktvärden under kritisk fuktnivå för mikrobiell tillväxt och en normal lukt upplevdes.

Det finns risk för mikrobiell tillväxt om den relativa fuktigheten (RF) i den omgivande luften är över 75 %. I furuvirke motsvarar det en fuktkvot (FK) på 17 %. Fuktkvoten i takbjälkar uppmättes vid besiktningstillfället till ca 13 %.

Detta värde varierar dock under året beroende på årstid och utomhusklimat.

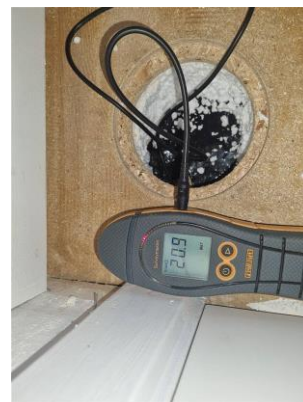
- Grundläggningen består av en betongplatta på mark utan underliggande isolering och med en flytande golvspånskiva på en cellplastisolering. Vid kontroll av golvkonstruktionen uppmättes förhöjda fuktvärden i innerväggssyll. Detta bör undersökas vidare.

Vid kontroll av konstruktion (provhål utfört i diskbänksskåp samt i sovrum 1 under golvmattan i hörn vid dörr) uppmättes fuktvärden över kritisk nivå för mikrobiell tillväxt i provhålet i sovrummet i innerväggsregel/syll (hjärtvägg).

Grundläggningen består av en betongplatta på mark utan underliggande isolering och med en flytande golvspånskiva på en cellplastisolering. Denna konstruktion får ofta skador på grund av naturlig fuktvandring.

Det finns risk för mikrobiell tillväxt om den relativa fuktigheten (RF) i den omgivande luften är över 75 %. I furuvirke motsvarar det en fuktkvot (FK) på 17 %. Fuktkvoten uppmättes till 20,9 % som högst i innerväggsregel. I yttreväggsregelsyll uppmättes låga värden.

Jag rekommenderar en fördjupad undersökning för att bedöma orsak och omfattning av detta. Det är viktigt att tänka på att denna rekommendation om fördjupad undersökning gäller hela golvkonstruktionen i huset.

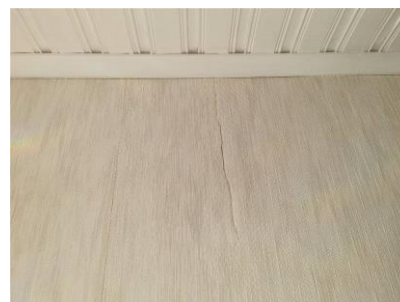
- Golvknarr förekommer.
- Tapetsprickor och tapetdragningar finns.

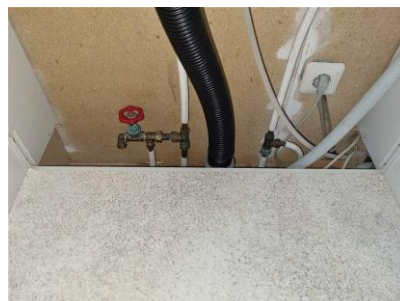
- Fuktskydd saknas i diskbänksskåp.

Utan fuktskydd är det svårt att upptäcka läckage från rörledningar. Vatten kan då tränga in i omkringliggande konstruktioner och orsaka fuktskador.

För att upptäcka eventuella läckage, installera ett fuktskydd.

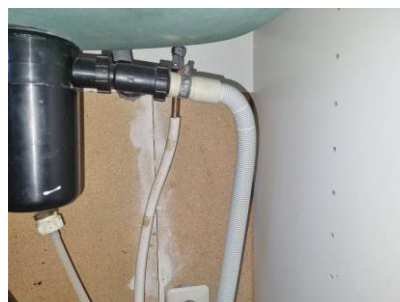
- Upphängningsbygel saknas på avloppsslang från diskmaskinen.

När upphängningsbygel saknas ökar risken för brott på slangen med läckage som möjlig följd.

För att hindra brott på avloppsslang rekommenderas komplettering av upphängningsbygel.

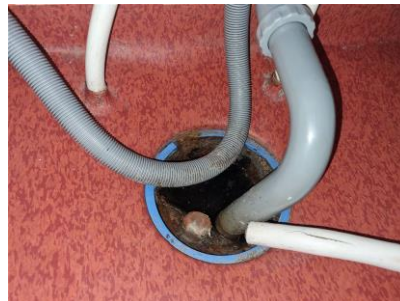
- Gjutjärnsbrunnen är rostangripen. Byt golvbrunnen vid framtida renovering.

Det finns risk att golvbrunnen rostar sönder med fuktskador som följd.

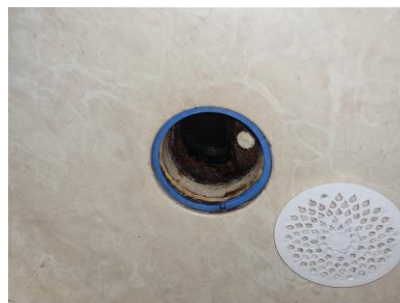
- Golvbeläggning har släppt från underlaget vid golvbrunn och mot väggar.
- Golvbrunn av gjutjärn är rostangripen.
- Förhöjningsring finns i golvbrunnen.

Jag rekommenderar en fördjupad undersökning för att bedöma orsak och omfattning av detta.
