Otterbäcken 8:31

Babordsvägen 3

**Besiktningssuppgifter**

Uppdragsnummer	R5717
Besiktningsdatum	2023-06-19
Besiktningföretag	OBM Skaraborg AB
Besiktningförrättare	Bert Karlsson
Närvarande	Säljare
Giltig till och med	2024-06-19

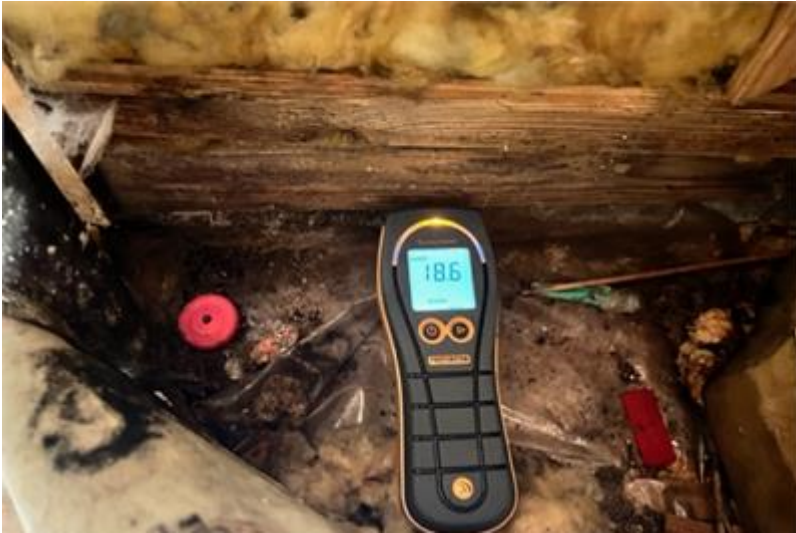
Byggnadsdel	Källare/gillestuga
Konstruktionsdel	Uppreglat golv och utreglade väggar
Konstruktionsuppbyggnad	Utreglad träkonstruktion och uppreglat golv med träkonstruktion.

Fuktkvoten uppmättes till 18,6 % i vägg/golvregel. Det kritiska gränsvärdet för mikrobiell tillväxt brukar anges till ca 15-17% fuktkvot (FK).

Resultatet av fuktmätningen visar att åtgärdsbehov föreligger. Notera att stickprovsmässig undersökning är utförd samt att mätvärden normalt sett kan variera över årstiderna. För att säkert fastställa konstruktionens kondition och fuktstatus måste en mer omfattande undersökning utföras.
